Dato rev.:	11.06.21/TH
Gjelder:	IRS-3v4/v3 Bytte av Displaykort
Symptom:	
Årsak:	Feil på opprinnelig displaykort

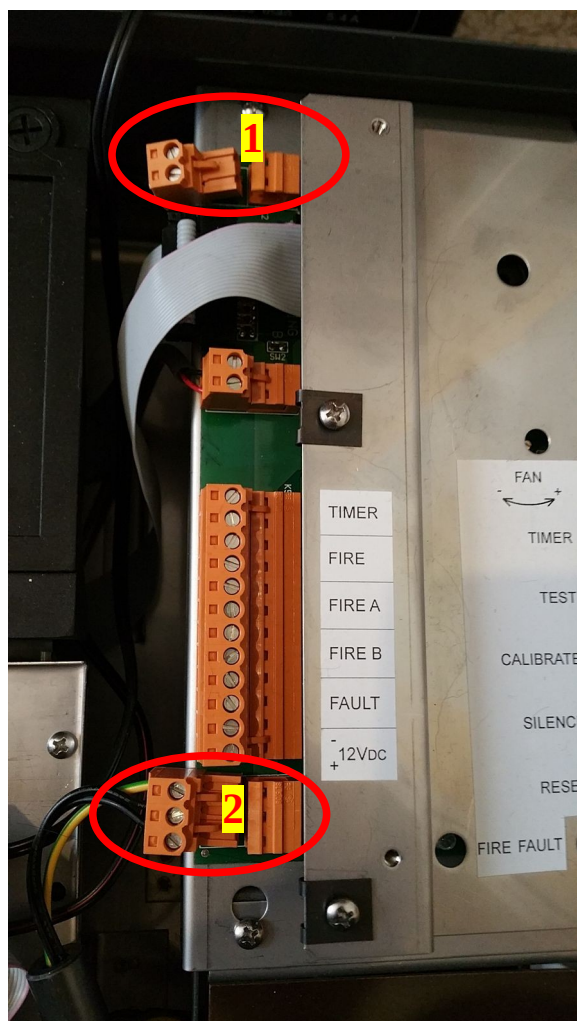
Figur 1: Terminalkort IRS-3v4

1. Skru av beskyttelsesdekselet over skrutermineringene.
2. Koble fra batterikontakten (1) og nett/230V (2) som vist på «Figur 1: Terminalkort».
3. Skru av beskyttelsesplaten over Displaykortet

7. Skru fast det nye Displaykortet
8. Sett inn kontaktene igjen, den ene på Batterikortet (6) og kontaktene (3)/(4)/(5) på Displaykortet.
9. Koble til batterikontakten igjen (1)

10. Koble til nettkontakten igjen (2)
11. Aspirasjonen starter opp og gjennomfører en 30-minutters oppstartsperiode. Dersom summer begynner å pipe, kan denne avstilles ved å trykke på knappen «Silence».

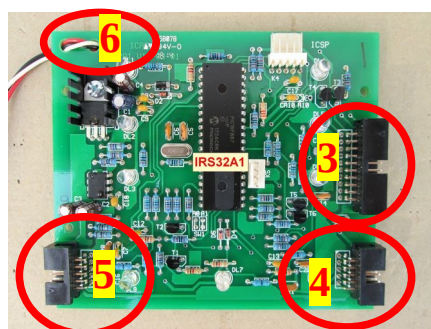
Figur 2: IRS32A1, Displaykort

4. Trekk ut de 3 kontaktene (3)/(4)/(5) på Displaykortet. Se Figur 2.
5. Skru av de 4 skruene som fester Displaykortet
6. Gjelder bare IRS-3v4: Trekk ut kontakten på kabelen som går ut fra Displaykortets øvre venstre hjørne (6). Denne sitter på Batterikortet under Displaykortet.
