Example Report

Report # 134157

Format # 1E

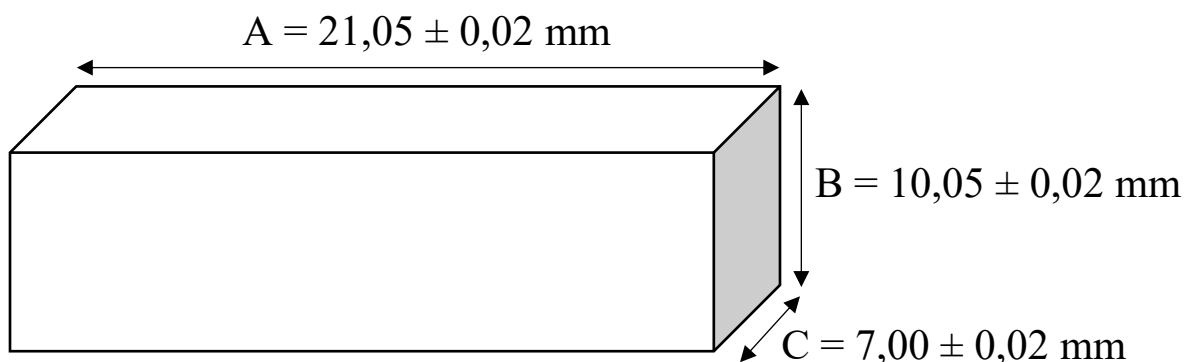
Drawing

Sample	Measuring tool	Batch	Material	A	B	C	Result
1	Leica 1	31543	MF-01	21,04	10,05	7,02	OK
2	Leica 1	31543	MF-01	21,06	10,06	7,01	OK
3	Leica 1	31543	MF-01	21,07	10,07	7,00	OK
4	Leica 1	31544	MF-02	21,10	10,05	6,99	FAIL
5	Leica 1	31544	MF-02	21,07	10,04	6,98	OK
6	Leica 1	31544	MF-02	21,02	10,04	7,00	OK
