Salomone & ASSOCIATI SRL

- **Our. Ref. IT16CG/088**
- **Our. Broker: 0230017240**
- **Policy: BZ16N00026T**
- **Your. Ref. 10376/16**

**Subject :** Assicurato / vettore : Contessa Trasporti s.r.l. – sinistro del : 05/07/2016 – spostamento del carico – Merce : Polimeri in granuli – Ricevitore: Sulpol S.r.l. di Trevi (PG) – Committente al trasporto: Ambrogio Trasporti S.p.A. di Gallarate (VA)

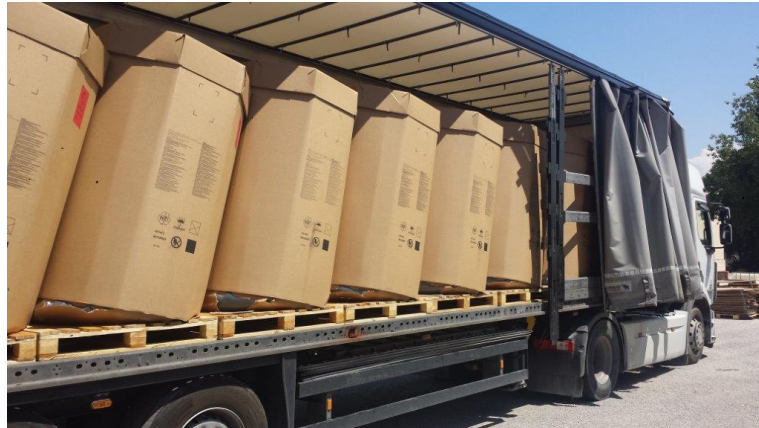
Il giorno 06 Luglio 2016, al ricevimento della merce, il destinatario rifiutava di scarica l'autotreno in quanto gli octabins, stivati sul pianale del veicolo, si erano tutti spostati ed inclinati in avanti, andandosi ad appoggiare l'uno su l'altro verso la parte anteriore del semirimorchio .

Per tale motivo e per ragioni di sicurezza il mezzo non poteva essere scaricato da parte del Ricevitore di Trevi (PG) e pertanto il Ricevitore rifiutava l'intera spedizione apponendo le dovute riserve sul CMR di trasporto (come da allegato)

Ribadendo quanto già sopra espresso rileviamo che la merce, in data 06/07/16 veniva rifiutata dal Ricevitore di Trevi per via del completamento spostamento del carico verso la parte anteriore del semirimorchio verificatosi a causa di una violenta frenata effettuata dall'Autista durante le fasi di trasporto .

- I 21 octabin oggetto di trasporto erano stati collocati dal Caricatore sulle rispettive pedane senza l'impiego di nessun tipo di sistema di fissaggio (reggette in metallo o cinghie in Nylon)
- Apparentemente dai rilievi fotografici scattati al momento della consegna le pedane non risultavano fissate al pianale di carico del semirimorchio con apposite cinghie
- La larghezza delle pedane in legno era superiore rispetto alla base d'appoggio di ciascun octabin e pertanto in caso di frenata (vista anche la completa assenza di un adeguato sistema di rizzaggio) il materiale risultava soggetto a forti sollecitazioni e accelerazioni in senso longitudinale e trasversale
