Személyi számítógép hálózati tápegység karbantartása

OddMix.com - PC technológia - 070803H - Nagy Károly

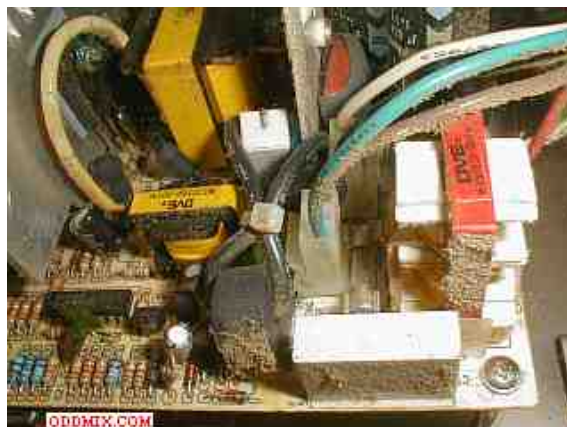
2. kép. Por a tápegységen közelről

A PC tápegységek két közös fő problémával rendelkeznek. Az első ezek közül egy komoly tervezési hiba. Szinte mindegyik tápegység beépített ventilátorral rendelkezik. Ennek feladata hogy erős légáramlatot biztosítva gyorsítsa a hő elvonását a tápegység alkatrészeiről. Ezt az elvonandó hőt a tápegység belső veszteségei okozzák. Sajnos ez a légmozgás levegőt szív be a komputer dobozában nyílásain keresztül ami azután a tápegységen keresztül felmelegedve távozik. Így azután a tipikus személyi számítógép jó porszivóvá alakul. Emiatt a por felgyülemlik a komputerben, és lerakódik a tápegység belsejében. A por az **1-es és 2-es képeken** jól látható. A por csökkenti a hűtőadást és a levegő áramlását, mivel részben elzárja a levegő kijáratát. Egy része a pornak lehet vezető és gyúlékony is. Időnkénti eltávolítása nagyon előnyös mert a komputer és tápegysége élettartamát meghosszabbítja.

Szerencsére a port egyszerűen eltávolíthatjuk. A por eltávolításhoz, mindössze egy puhább ecsetre és egy jó porszivóra van szükség. Legtöbbször a tápegység szétszedése sem szükséges. Az ecsettel fellazítjuk a propellerre és minden elérhető helyre lerakódott port, mialatt a bekapcsolt poszívó csövé az ecsetre irányítjuk. Egy tartály "sűrített levegő" is jó szolgálatot tesz, főleg ha van hozzá vékony műanyag cső. A műanyag csövet a tápegységbe dugva sok belül lerakódott port lazíthatunk fel, melyet a porszivóval összeszedünk. A cső bedugást több helyen kell ismételni. A kannás "sűrített levegő" valójában folyékony gáz. Komputer szakszettekben kapható kifejezetten portalanítási célra. Többnyire egy kanná elfogy egy komolyabb portalanításra.

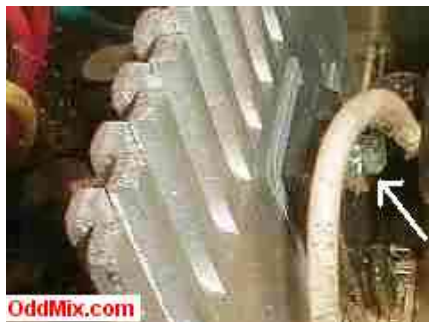
3. kép. Teljesítmény tranzisztor felerősítés

Ha minden rendben levőnek tűnik, ecseteljünk és porszivózzunk. Amikor mindent letisztítottunk, itt az ideje hogy a második tápegység problémára összpontosítsunk. Vizsgáljunk meg minden teljesítmény tranzisztort, diódát, integrált áramkört és egyéb alkatrészt melyek hűtőlapra vannak erősítve. A **3.-ik, 4.-ik és 5.-ik képen** nyilak mutatnak az ilyen eszközöket felerősítő csavarokra. Ezek mindegyikét kissé húzzuk utána

megfelelő szerszámmal, hogy ismét szilárdan szorítsanak. Mivel az ismétlődő felmelegedési ciklusok a különböző hőkiterjedésű fémek - acél, réz, alumínium - a gyakoribbak - miatt a csavarokat fellazítják, azokat most ujjaszorítjuk.

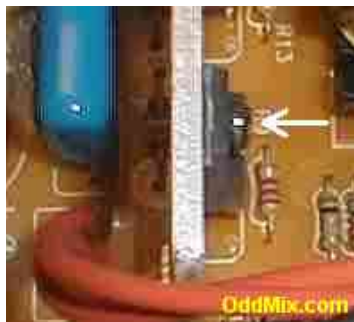
5. kép. Felerősítő csavarhelyek

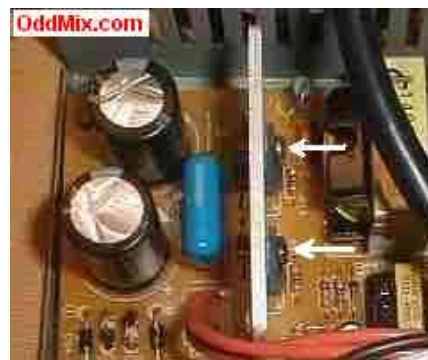
4. kép. Teljesítmény tranzisztor felerősítések
