## 2012 Audi A6 Sedan (4G2) L4-2.0L Turbo (CAEB)

### DESCRIPCIÓN GENERAL - SUBCHASIS, VEHÍCULOS CON TRACCIÓN TOTAL

**Descripción general - Subchasis , vehículos con AWD**

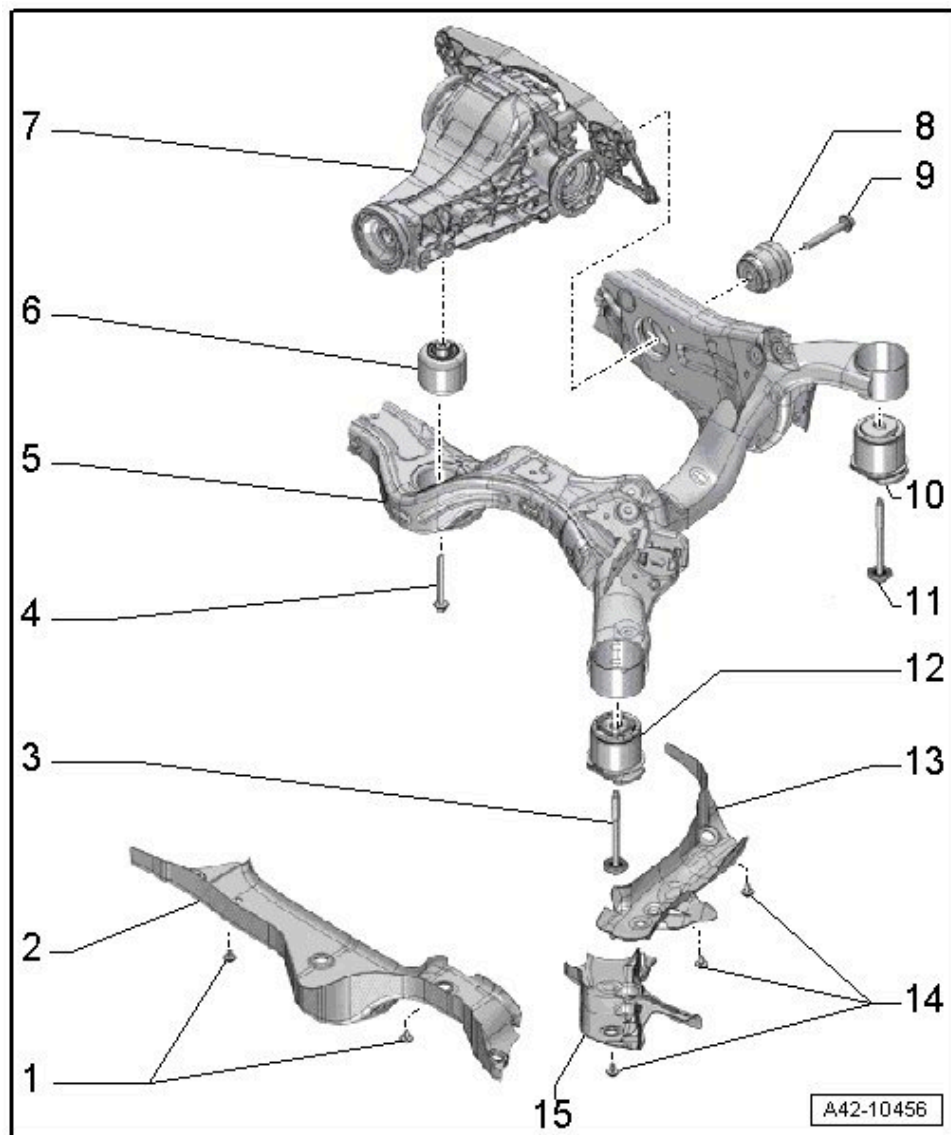
- 1 Clip** ♦ Según la fecha de fabricación
- 2 Protección central contra impactos de piedras** ♦ Según la fecha de fabricación
- 3 Perno** ♦ 115 Nm + giro de 90° ♦ Reemplazar siempre si se ha quitado

- 4 Perno** ♦ Especificación de apriete.
- 5 Subchasis** ♦ Subchasis con accesorios, extracción e instalación. Consulte => [ Subchasis, extracción e instalación, vehículos con AWD ] Consulte: Subchasis trasero > Extracción y sustitución > Subchasis, extracción e instalación, vehículos con AWD . ♦ Subchasis, fijación. Consulte => [ Subchasis, fijación, vehículos con AWD ] Consulte: Subchasis trasero > Extracción y sustitución > Subchasis, fijación, vehículos con AWD .

- 6 Buje de caucho unido delantero** ♦ Para el soporte de la transmisión final trasera ♦ Reemplazo. Consulte => [Cojinete delantero de transmisión final trasera, Reemplazo, Vehículos con tracción en las cuatro ruedas] Consulte: Subchasis trasero > Procedimientos > Cojinete delantero de transmisión final trasera, Reemplazo, Vehículos con tracción en las cuatro ruedas .

- 7 Transmisión final trasera** ♦ Extracción e instalación.
- 8 Buje de caucho adherido trasero** ♦ Para el montaje de la transmisión final trasera ♦ Reemplazo. Consulte => [Cojinete trasero de transmisión final trasera, Reemplazo, Vehículos con tracción en las cuatro ruedas] Consulte: Subchasis trasero > Procedimientos > Cojinete trasero de transmisión final trasera, Reemplazo, Vehículos con tracción en las cuatro ruedas .

- 9 Perno** ♦ Especificación de apriete.
- 10 Buje de caucho adherido trasero** ♦ Para el montaje del subchasis ♦ Hay diferentes versiones. Consulte => [Bujes de caucho adherido delantero y trasero]. Para la asignación correcta. Consulte el Catálogo de piezas. ♦ El aceite en el buje de caucho adherido hidráulico es un signo de desgaste. ♦ Reemplazo. Consulte => [Cojinete trasero del subchasis, Sustitución, Vehículos con tracción total] Consulte: Subchasis trasero > Procedimientos > Cojinete trasero del subchasis, Sustitución, Vehículos con tracción total . ♦ Sustituir siempre en ambos lados.

- 11 Perno** ♦ 115 Nm + giro de 90° ♦ Sustituir siempre si se ha retirado.
- 12 Buje de goma adherida delantero** ♦ Para el montaje del subchasis ♦ Existen diferentes versiones. Consulte => [Bujes de goma adherida delanteros y traseros]. Para la correcta asignación, consulte el catálogo de piezas. ♦ La presencia de aceite en el buje de goma adherida hidráulica es un signo de desgaste. ♦ Sustitución. Consulte => [Cojinete delantero del subchasis, Sustitución, Vehículos con tracción total]

Consulte: Bastidor auxiliar trasero > Procedimientos > Cojinete delantero del bastidor auxiliar, Reemplazo, Vehículos con tracción total .

- ♦ Siempre reemplace en ambos lados.

### 13 Protección izquierda contra impactos de piedras

- ♦ Según la fecha de fabricación

### 14 Clip

### 15 Protección izquierda delantera contra impactos de piedras

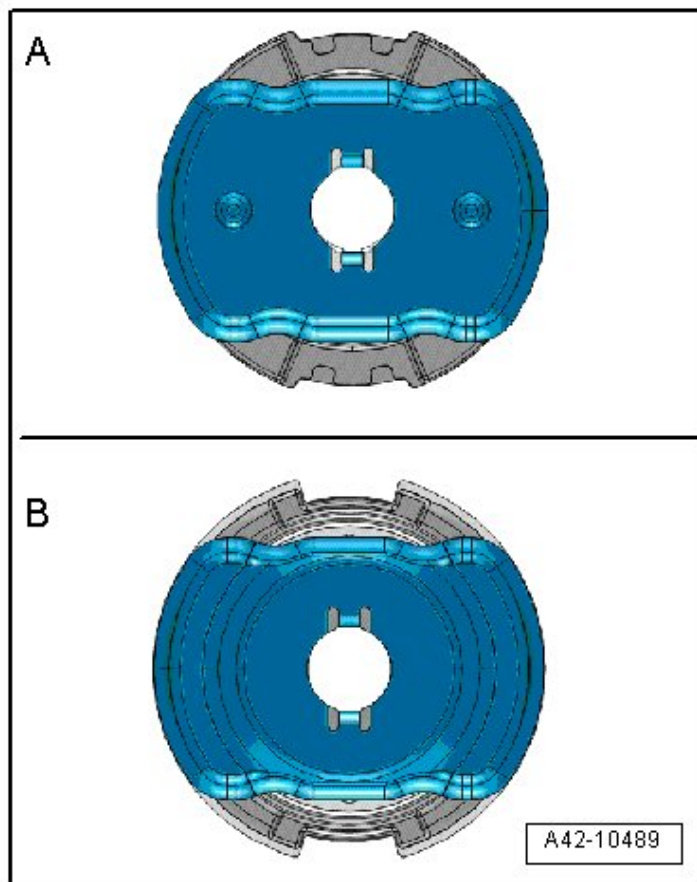
**Bujes de caucho adherido delantero y trasero** A Buje de caucho adherido hidráulico B Buje de caucho adherido convencional
