Rapport du 17/12/2018

Rapport du 07/01/19

Rapport du 14/01/19

Rapport du 13/02/19

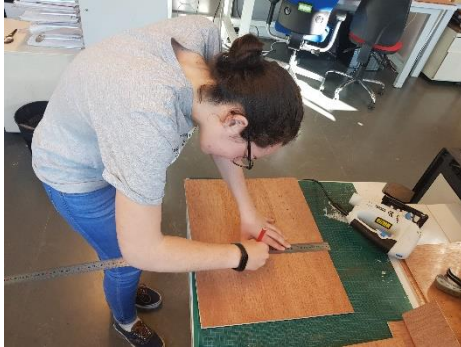
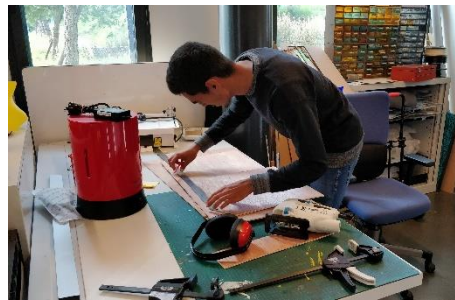
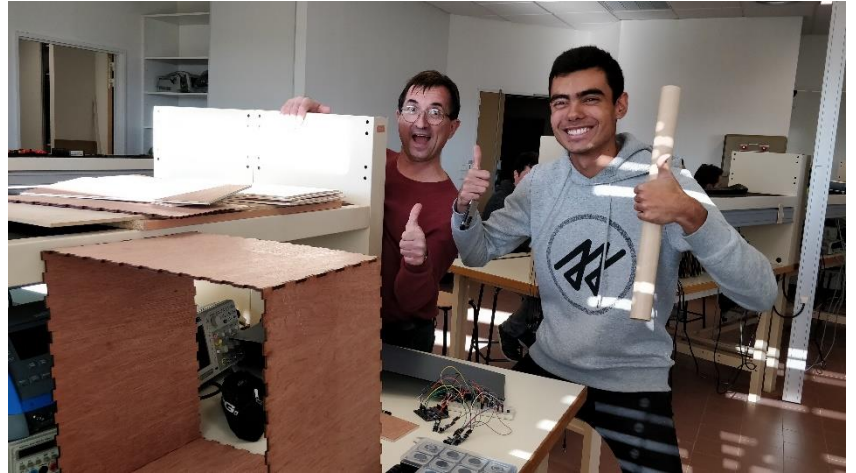
On est allés au FabLab pour couper nos planches pour faire la structure de la boîte. On a rencontré un problème avec une des planches : on voulait faire une planche de 400*400 mm mais la découpeuse laser n'accepte que les planches qui font entre 310*605mm... Donc on a essayé de modifier le fichier Inkscape, pour diviser la grande planche en 2 petites planches de 200*400, mais on a eu un problème avec les « dents » :

Celles de gauche sont trop petites, on ne peut pas utiliser cette planche du coup. Donc on doit trouver une autre solution : on va prendre le fichier qu'on avait déjà et le déplacer en dehors de la zone d'impression pour ne couper que la moitié de la planche 400*400. En le faisant deux fois et en assemblant les deux planches (avec une réglette en fer et des vis) normalement ça devrait marcher... Affaire à suivre mercredi 19/12.

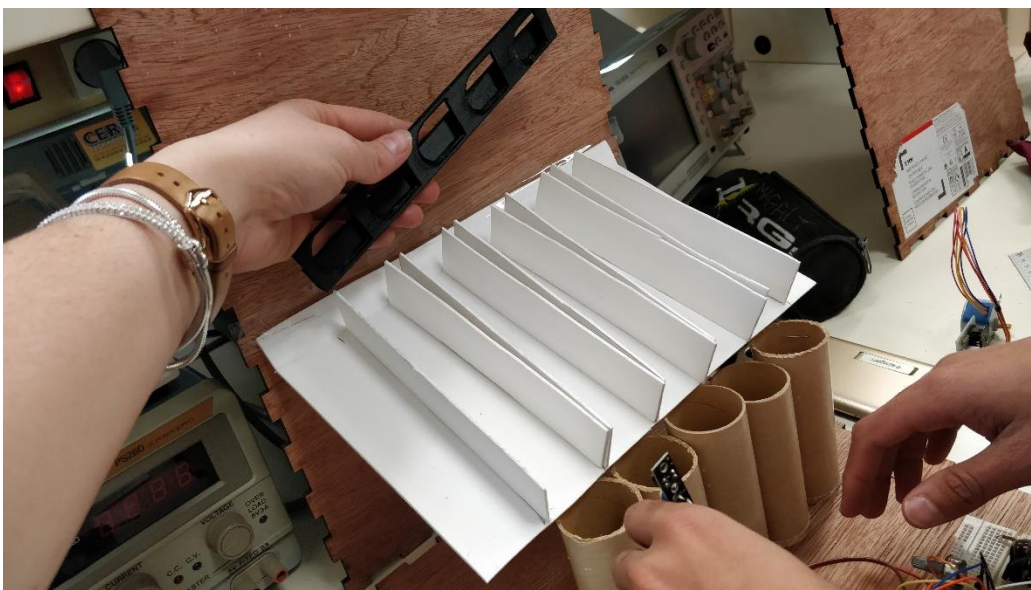
Ensuite, on a tout assemblé sur nos planches, et tester avec les détecteurs IR si tout fonctionnait bien :

Et nickel ! Il va falloir qu'on détermine la position finale des capteurs. Nous n'arrivons pas à nous mettre d'accord...

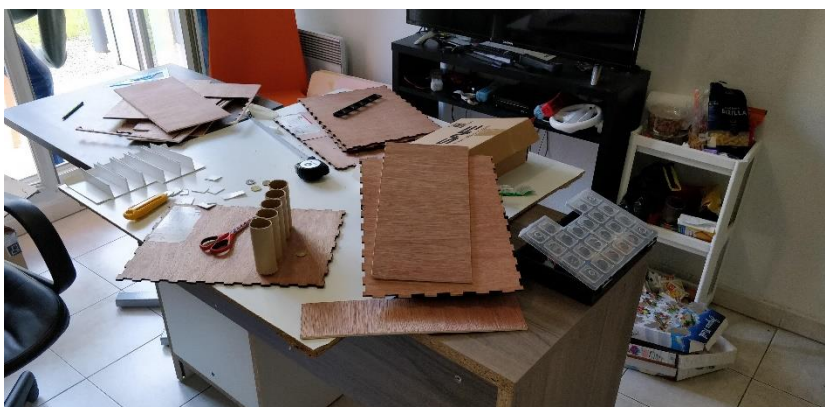
Durant les vacances, nous nous sommes vus avec Clément pour faire (presque) toutes les petites pièces pour assembler les grosses pièces. Nous sommes donc passés au fab lab, pour faire les trous dans les planches principales que nous avions, j'ai fait des ajustements sur la longueur du rail (blanc) : il était trop long pour passer dans l'espace prévu pour le système

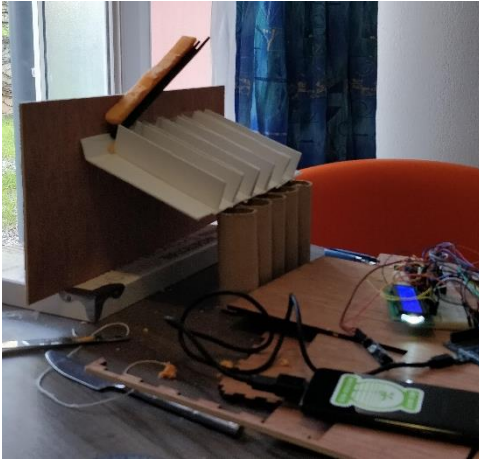
Le système de tri de pièce mis en place : un problème demeure : où peut-on placer les capteurs IR ?

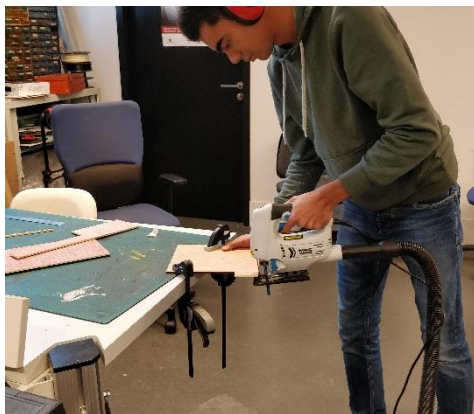
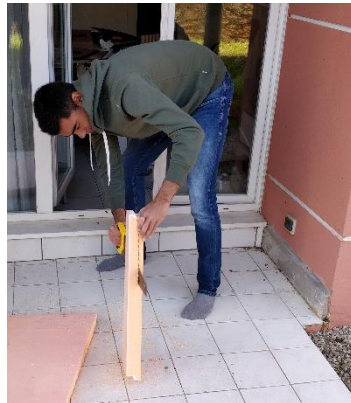
J'ai aussi fait les fichiers Inkscape pour les détails qu'on a rajoutés : la fente pour mettre les pièces, le trou pour l'écran, pour les boutons, pour le rendu de monnaie mais aussi pour les petites pièces qui vont faire la liaison entre le moteur et l'objet (encore plus ou moins indéterminé : bois, carton ?) qui sera fixé aux vis sans fin.

On a eu quelques problèmes : les trous pour les boutons sont trop grands (problème résolu : on va mettre du *plastique* (?) derrière pour pouvoir mettre des LEDs), et les pièces pour le moteur ont un trou trop grand, la tige qui tourne du moteur « nage » dans cet espace (non résolu)... Maintenant pour la séance d'aujourd'hui, on a assemblé les grandes parties de notre distributeur. En faisant cela, on s'est rendu compte qu'on avait oublié de prévoir la porte pour accéder à la fois au système et pour recharger la machine... Le problème n'a pas été résolu aujourd'hui. Cependant, on a fixé l'endroit où les capteurs IR iront : sur le dessus du rail, avec du scotch noir dessous qui absorbe les rayons IR et donc ceux-ci sont réfléchis uniquement lorsqu'une pièce passe devant. Pour ce faire, on a accroché les capteurs sur du PVC, qu'on fixera (de façon encore indéterminée) au-dessus du rail blanc.

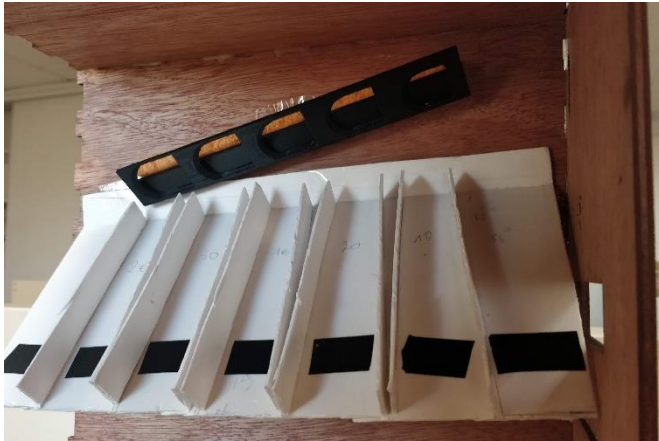
En ayant fixé les bords extérieurs, on a pu installer provisoirement le système :

On peut voir les morceaux de scotch noir qui permettent le bon fonctionnement de la détection de pièces.

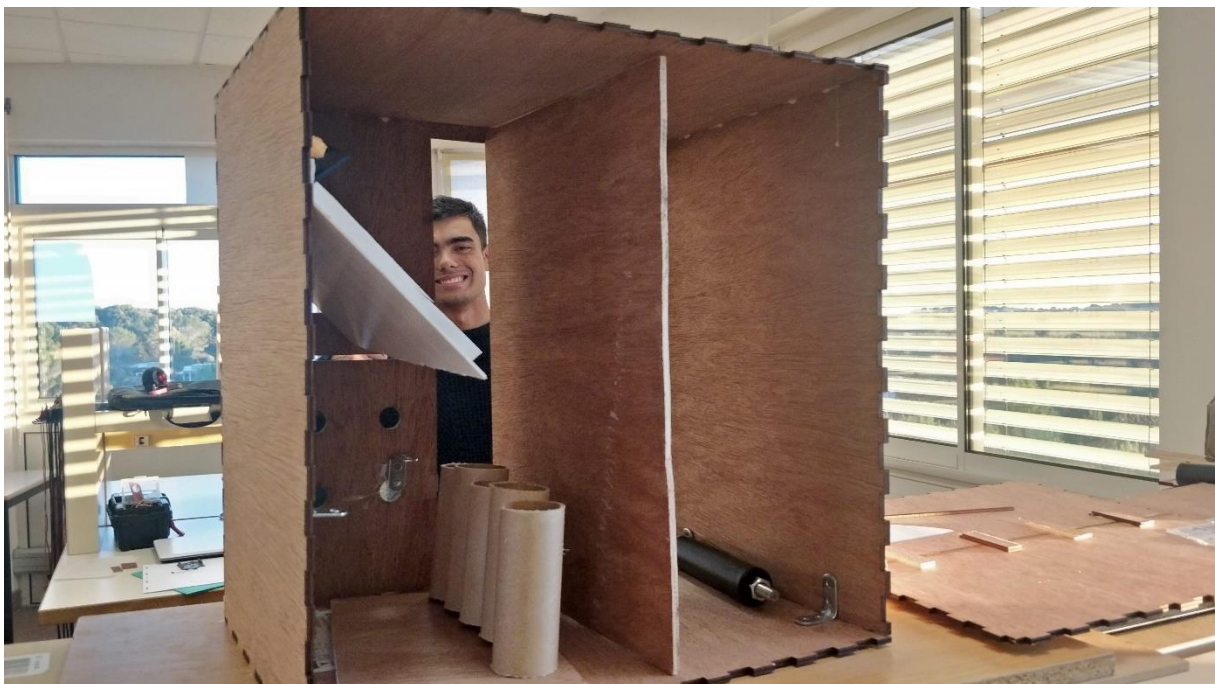
Notre distributeur à la fin de la journée ressemble à :

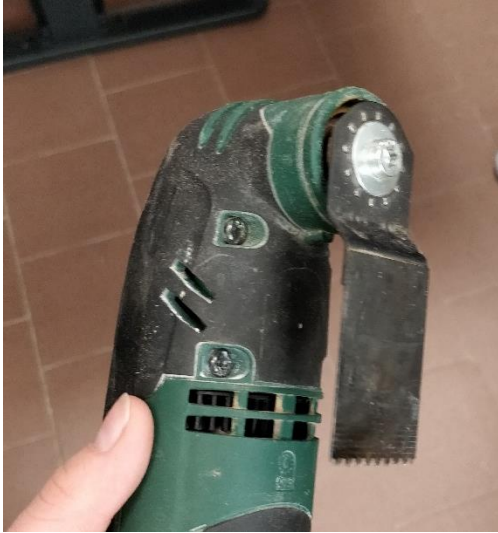
Dans la première partie du cours on a fait la porte. De 13h30 à 14h on a d'abord regardé comment fonctionnait le code dans son intégralité. Il y a quelques problèmes dont on n'a pas su trouver la source mais qui seront je pense rapidement résolus. Puis nous avons commencé la porte. A l'aide de cet outil :

Nous avons découpé la face avant de notre distributeur, afin d'ensuite y visser des charnières et un aimant pour maintenir la porte fermée :

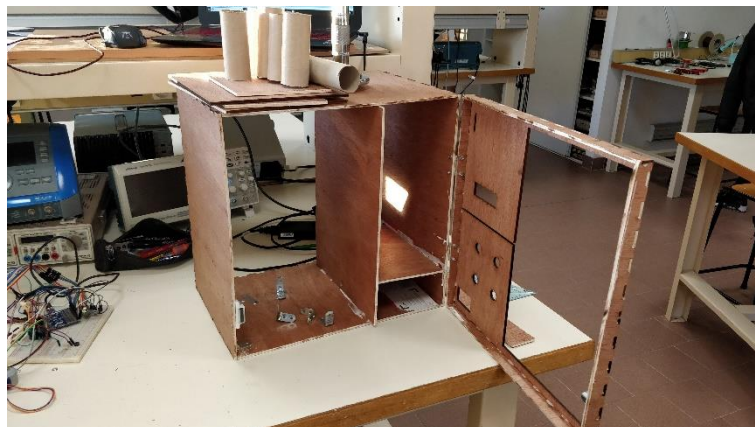
Ensuite, nous avons finalisé quelques petites choses : on a fixé la cloison du milieu et celle qui supportera le système. A la fin de la journée, notre projet ressemblait à ça :

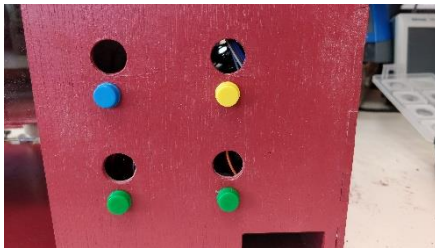
Les trous pour les boutons (avec les boutons dedans déjà)

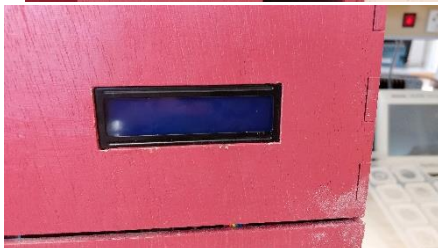
L'écran dans la fente faite pour.

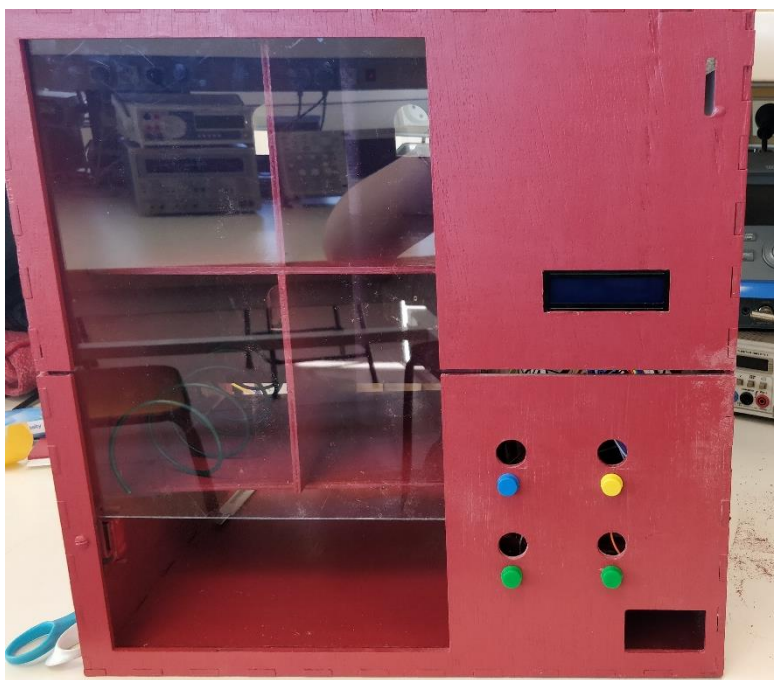
Notre projet à la fin de la séance.
