## ORDEN DE SERVICIO

**Equipo de cómputo:** HPLaptop Model 15-db0004la

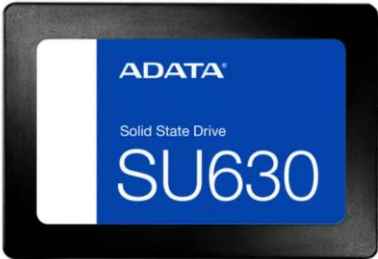
| CONCEPTO | PRECIO | DESCRIPCIÓN |
|---|---|--|
| Mantenimiento preventivo y correctivo | \$ 250.00 | Se verificó el tipo de disco con el que contaba el equipo, encontrando que era un HDD mecánico. Debido a su bajo rendimiento, se decidió reemplazarlo por un SSD de estado sólido.<br><br>Se desmontó el equipo para realizar mantenimiento a todos los componentes, donde se encontró acumulación de polvo, pelusa y residuos de insectos. Durante esta inspección, se verificó la conexión y el estado del teclado, ya que presentaba fallas. Al retirarlo, se observaron marcas de derrame de líquido, lo que afectaba su funcionamiento. Por esta razón, se determinó que era necesario adquirir un nuevo teclado. |
| Disco SSD 240 GB | \$ 498.00 | |

**Resultado:** Tras el mantenimiento y las mejoras implementadas, el equipo muestra un notable incremento en su rendimiento, especialmente en los tiempos de inicio y respuesta. Además, el teclado nuevo funciona de manera óptima, permitiendo una experiencia de uso fluida y sin inconvenientes.
