Authorized Field Change

AFC G-06916

Fichier des sujets: Freins

Sujet: Camions dont la commande précise le système d'antidérapage automatique Bendix, mais non munis du module de système d'antidérapage automatique Bendix au moment de leur construction

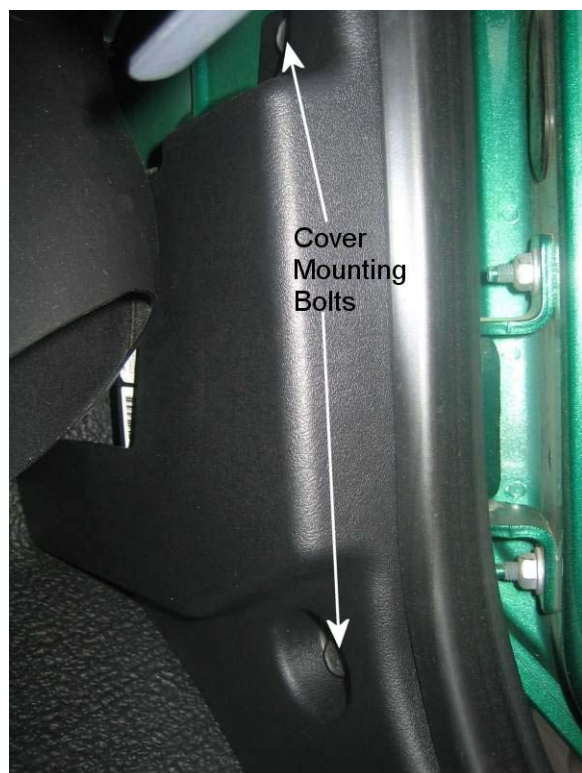
Figure 1

7000 et 8000, le module est situé à l'arrière du panneau de seuil de porte droit, à l'avant du siège du passager (se reporter à la Figure 1). Enlever deux boulons pour retirer le panneau de seuil de porte afin de pouvoir accéder au module (Figure 2).

Boulons de fixation du couvercle

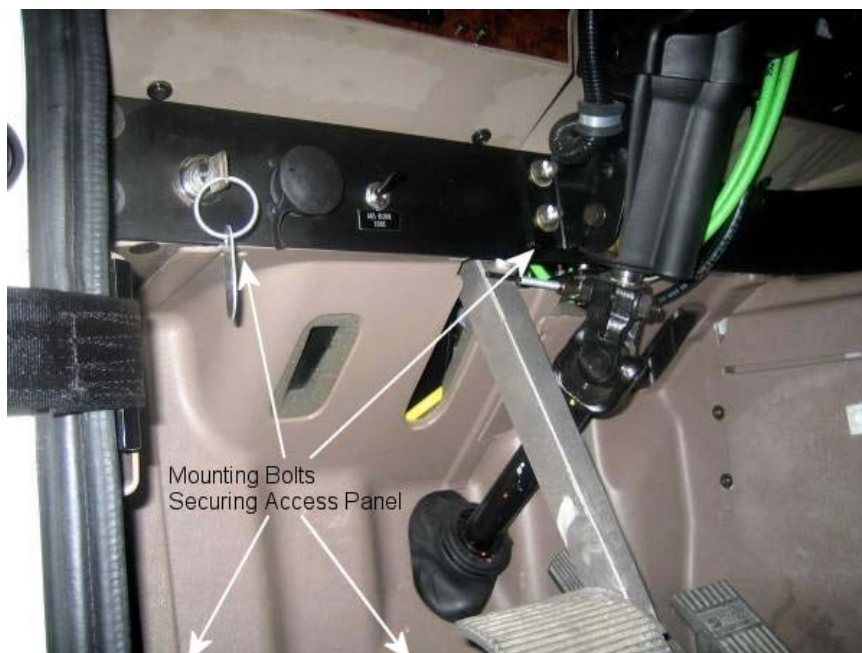
Figure 3

Si le voyant du commutateur du système d'antidérapage automatique s'allume, aucune autre réparation n'est nécessaire. Sur les modèles 5000 et 9000, le module est situé sous le tableau de bord, à la gauche de la pédale d'embrayage (se reporter à la Figure 3). Enlever les quatre boulons de fixation du panneau pour pouvoir accéder au module (Figure 4).

Boulons fixant le panneau d'accès
