Reporte de estado de rodillo ánilox **AA0000016**

Fecha de revisión: **2014-01-25**

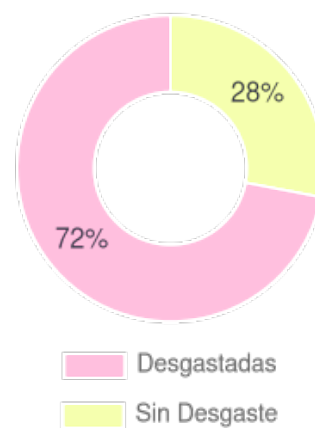
% Celdas Desgastadas

Paredes desgastadas

Revisar desgaste causado por rasquetas
