DOCUMENTO DE PROGRESSO

NOME DA EQUIPE: Koala

- Nome do Projeto: MedBox: Sistema de compartimentos inteligentes
- Responsável pelo Projeto: Eduardo Izidorio
- Data de Início: 15/02/2025
- Data Prevista de Conclusão: 28/02/2025
- Data do Relatório: 22/02/2025

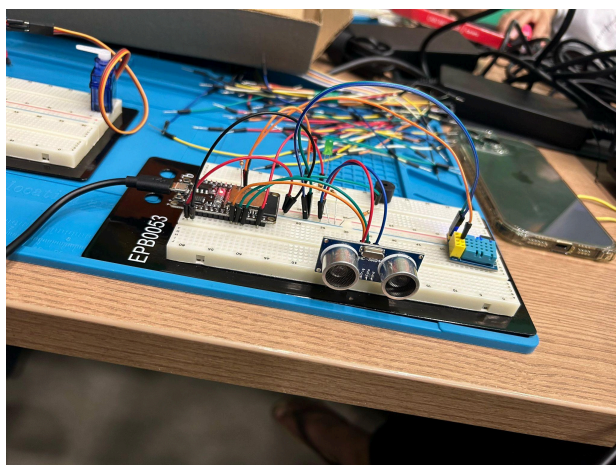
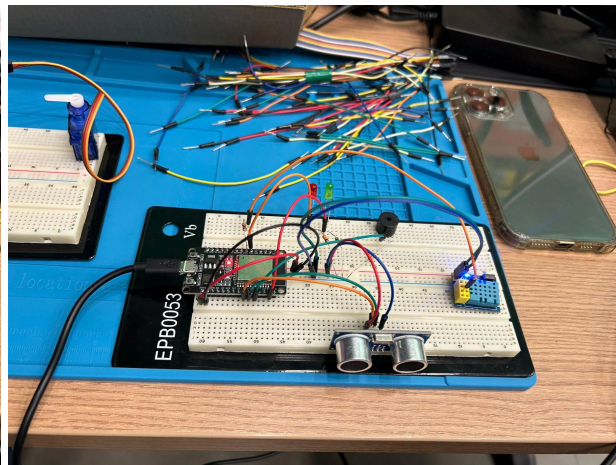
7. Foto do protótipo:

- Configuração do Hardware: Implementação do sensor ultrassônico e o sensor de umidade e temperatura, leds e buzzer
- Configuração do Software: Implementação do serviço de mensageria para o recebimento dos alertas.
- Integração com Serviços de Nuvem: Utilizamos uma plataforma MQTT chamada HiveMQ para receber os alertas de medicamentos e enviar lembretes dos remédios
- Testes Realizados: Os testes que foram implementados inicialmente foram um sucesso, o sistema apresentou um ótimo funcionamento do esquema de leds acendendo no tempo definido, assim também com a emissão sonora do Buzzer para a notificação do sistema e o sistema de mensageria teve um ótimo funcionamento do consumo dos dados. Assim como também o sensor de temperatura e umidade responderam de maneira adequada enviando dados sem erros ao servidor.
