MODELO DE DOCUMENTO DE PROGRESSO

NOME DA EQUIPE: Koala

- Nome do Projeto: LifeVault: Sistema de Controle de Acessos e Monitoramento de Salas Refrigeradas (DRF)
- Responsável pelo Projeto: Eduardo Izidorio
- Data de Início: 14/02/2025
- Data Prevista de Conclusão: 28/02/2025
- Data do Relatório: 22/02/2025

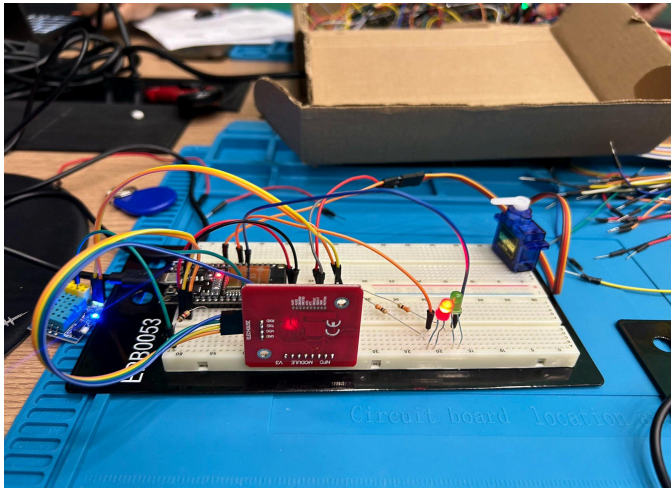
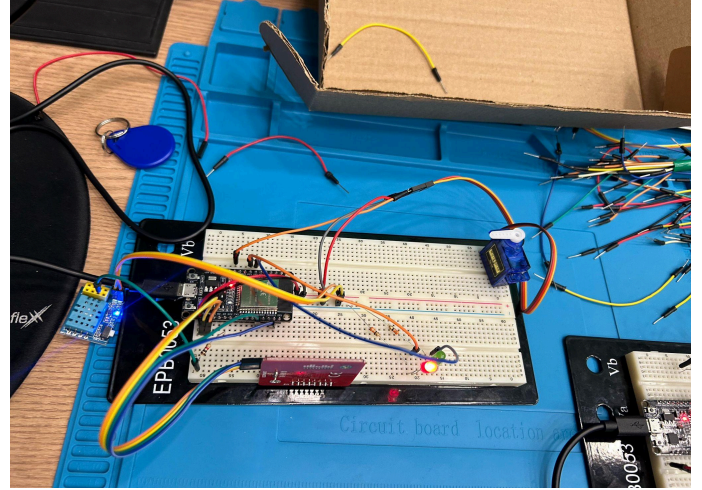
7. Fotos do Protótipo

- Configuração do Hardware: Dispositivos: ESP32, NFC PN532, DHT11, LED RGB; Ferramentas: VSCODE, AIRDUINO IDE.
- Configuração do Software: Implementação do código
- Integração com Serviços de Nuvem: A integração com a nuvem foi bem-sucedida. O ESP32 conseguiu se conectar corretamente à rede Wi-Fi e enviar os dados do sensor DHT11 para a plataforma de nuvem em tempo real. A comunicação foi estável, e os dados foram atualizados corretamente na nuvem, confirmando o sucesso da integração.
- Testes Realizados:

Foram realizados testes para verificar o funcionamento de três componentes principais: o sensor DHT11, a leitura de tags RFID e o acionamento do servo motor. Inicialmente, foram identificadas falhas no sensor DHT11, que apresentava leituras incorretas, e na iluminação do LED, que não acendia corretamente. Ambas as falhas foram corrigidas por ajustes no código e nas conexões.

Após as correções, o sensor DHT11 passou a fornecer leituras precisas de temperatura e umidade, a leitura da tag RFID foi realizada corretamente e o servo motor foi acionado conforme o esperado. A integração entre os componentes foi bem-sucedida e os resultados foram positivos, com o sistema operando de forma eficiente e os dados sendo registrados corretamente no monitor serial.
