ARQ - ARQ - Conflicto39

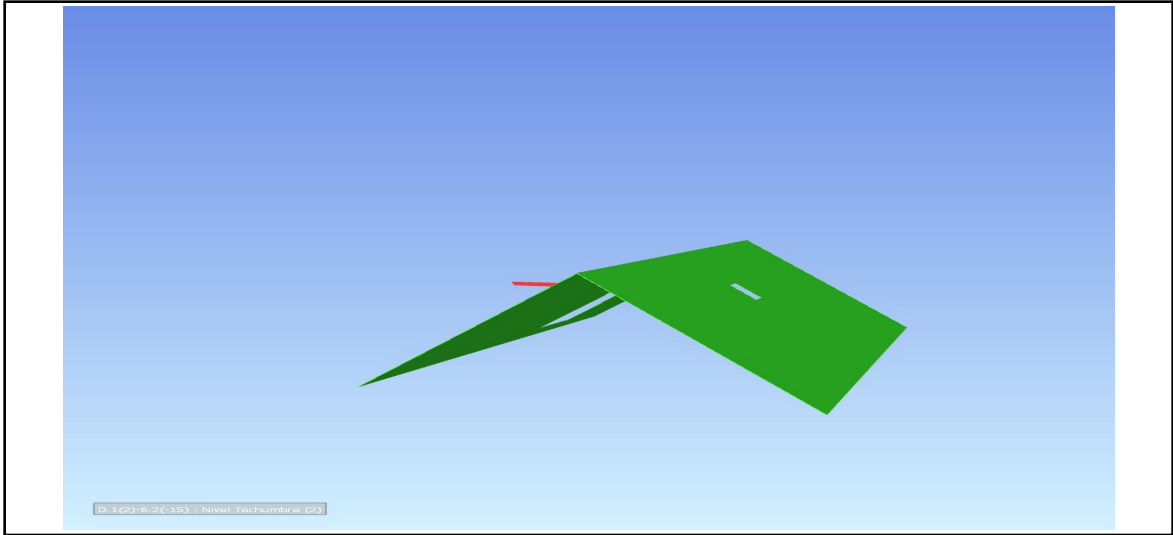
Solucionar	Aprobado	Fecha	18/8/2020
Ubicación	X	Y	Z
	-1.339	-0.388	4.526
	Elemento 1	Elemento 2	
Id	782645	424228	
Nombre	Imposta	0. Tejuela Asfaltica	
Tipo	Impostas: Imposta: Tapacan - 5 1/2"	Sólido	
Nivel	<Sin nivel>	Nivel 2	
Ejes	A.1.1-3.2 : Techo Interior Bajo		
Distancia Interferencia	-0.102		
Notas:

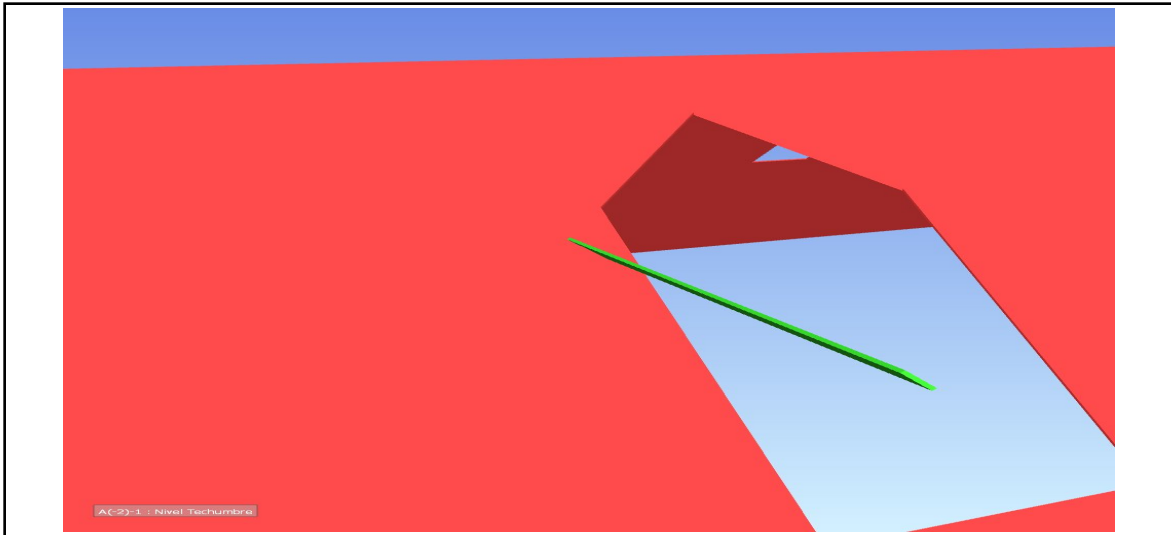
ARQ - ARQ - Conflicto40

Solucionar	Aprobado	Fecha	18/8/2020
Ubicación	X	Y	Z
	-1.336	1.270	4.529
	Elemento 1	Elemento 2	
Id	424228	782596	
Nombre	0. Tejuela Asfaltica	Imposta	
Tipo	Sólido	Impostas: Imposta: Tapacan - 5 1/2"	
Nivel	Nivel 2	<Sin nivel>	
Ejes	A.1.1-2.1 : Techo Interior Bajo		
Distancia Interferencia	-0.101		
Notas:

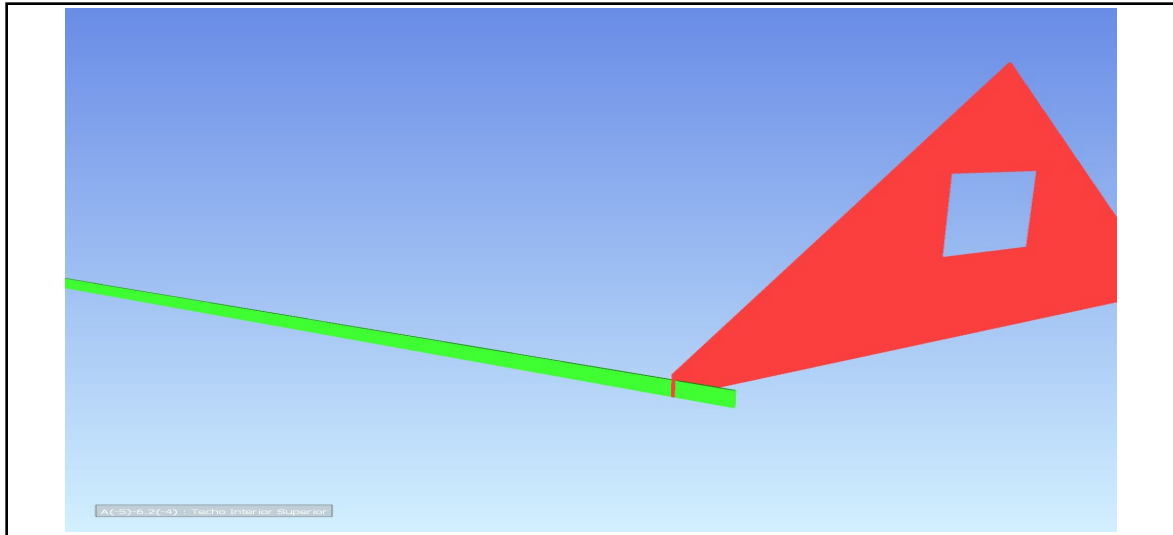
ARQ - ARQ - Conflicto2

Solucionar	Aprobado	Fecha	17/8/2020
Ubicación	X	Y	Z
	-3.231	-5.707	2.440
	Elemento 1	Elemento 2	
Id	458644	470489	
Nombre	0. Papel Filtro 10Lbs	Imposta	
Tipo	Sólido	Impostas: Imposta: Tapacan 7 1/4"	
Nivel	Nivel 2	<Sin nivel>	
Ejes	A-6.2 : Nivel 1		
Distancia Interferencia	-0.035		
Notas:

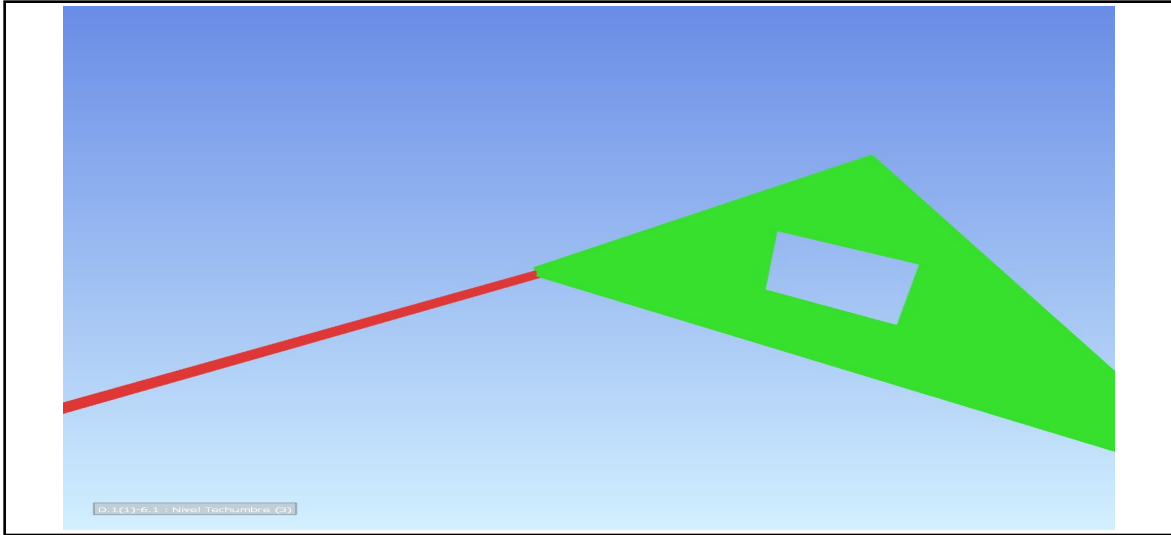
ARQ - ARQ - Conflicto3

Solucionar	Aprobado	Fecha	17/8/2020
Ubicación	X	Y	Z
	-3.231	3.747	2.440
	Elemento 1	Elemento 2	
Id	470489	458958	
Nombre	Imposta	0. Papel Filtro 10Lbs	
Tipo	Impostas: Imposta: Tapacan 7 1/4"	Sólido	
Nivel	<Sin nivel>	Nivel 2	
Ejes	A-1.1 : Nivel 1		
Distancia Interferencia	-0.035		
Notas:

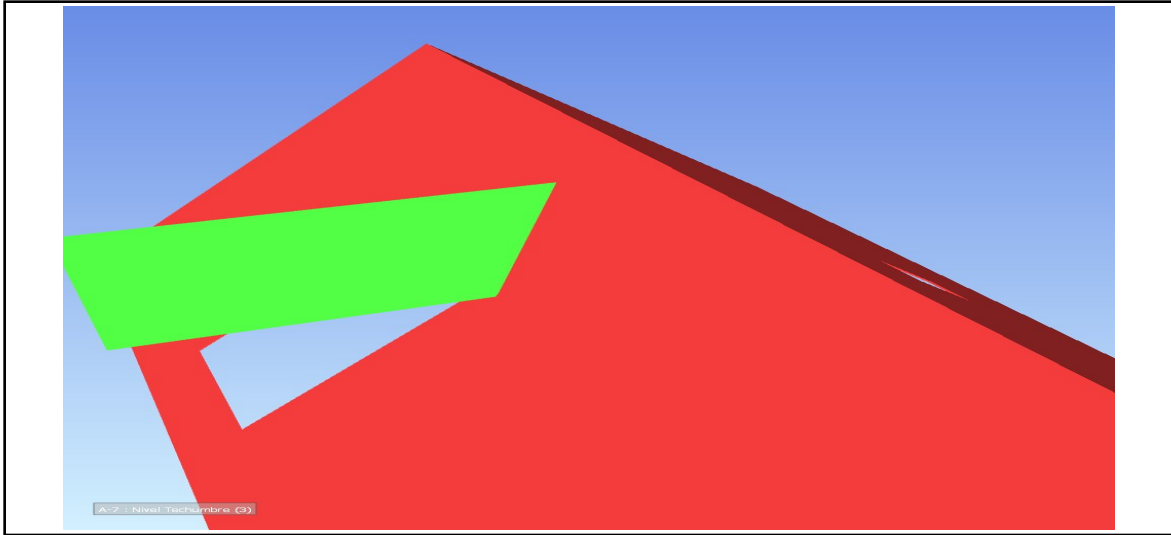
ARQ - ARQ - Conflicto1

Solucionar	Aprobado	Fecha	17/8/2020
Ubicación	X	Y	Z
	-1.066	-0.296	4.809
	Elemento 1	Elemento 2	
Id	424228	432819	
Nombre	0. Tejuela Asfaltica	0. OSB	
Tipo	Sólido	Sólido	
Nivel	Nivel 2	Buhardilla	
Ejes	B-3.2 : Techo Interior Superior		
Distancia Interferencia	-0.034		
Notas:

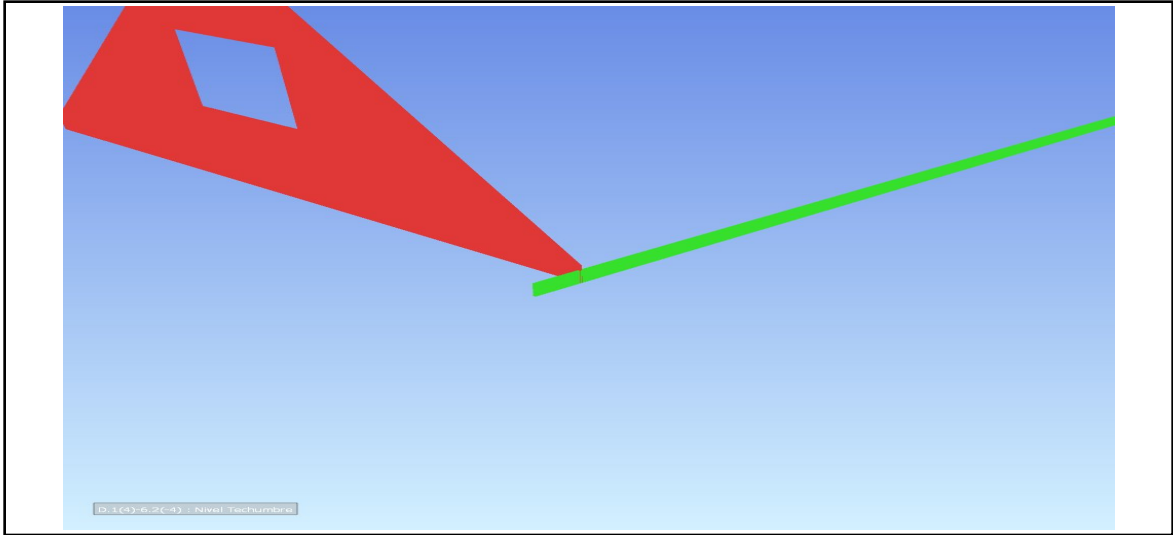
ARQ - ARQ - Conflicto6

Solucionar	Aprobado	Fecha	17/8/2020
Ubicación	X	Y	Z
	3.220	-5.707	2.435
	Elemento 1	Elemento 2	
Id	458644	469938	
Nombre	0. Papel Filtro 10Lbs	Imposta	
Tipo	Sólido	Impostas: Imposta: Tapacan 7 1/4"	
Nivel	Nivel 2	<Sin nivel>	
Ejes	D.1-6.2 : Nivel 1		
Distancia Interferencia	-0.021		
Notas:

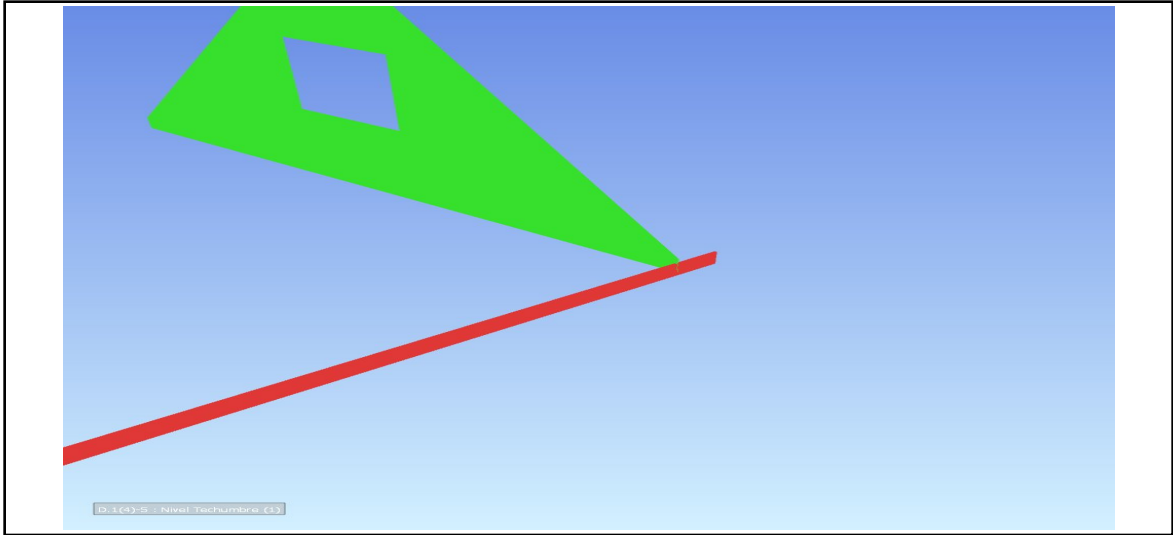
ARQ - ARQ - Conflicto7

Solucionar	Aprobado	Fecha	17/8/2020
Ubicación	X	Y	Z
	3.203	3.747	2.435
	Elemento 1	Elemento 2	
Id	469938	458958	
Nombre	Imposta	0. Papel Filtro 10Lbs	
Tipo	Impostas: Imposta: Tapacan 7 1/4"	Sólido	
Nivel	<Sin nivel>	Nivel 2	
Ejes	D.1-1.1 : Nivel 1		
Distancia Interferencia	-0.021		
Notas:

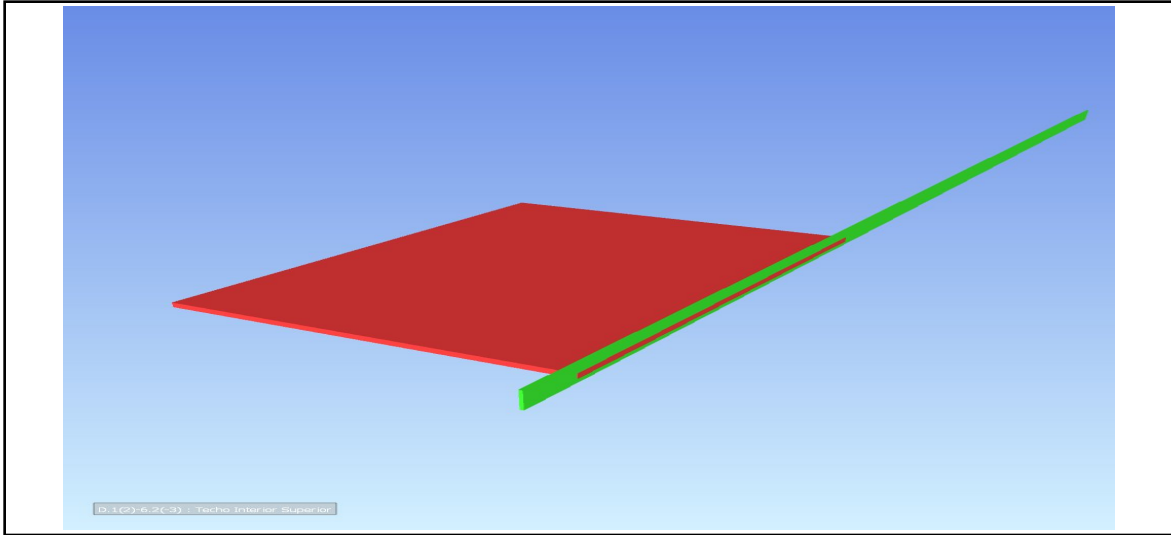
ARQ - ARQ - Conflicto8

Solucionar	Aprobado	Fecha	17/8/2020
Ubicación	X	Y	Z
	3.202	-2.703	2.290
	Elemento 1	Elemento 2	
Id	468982	469938	
Nombre	Cubierta básica	Imposta	
Tipo	Cubiertas: Cubierta básica: C.3	Impostas: Imposta: Tapacan 7 1/4"	
Nivel	Nivel 2	<Sin nivel>	
Ejes	D.1-6.1 : Nivel 1		
Distancia Interferencia	-0.021		
Notas:

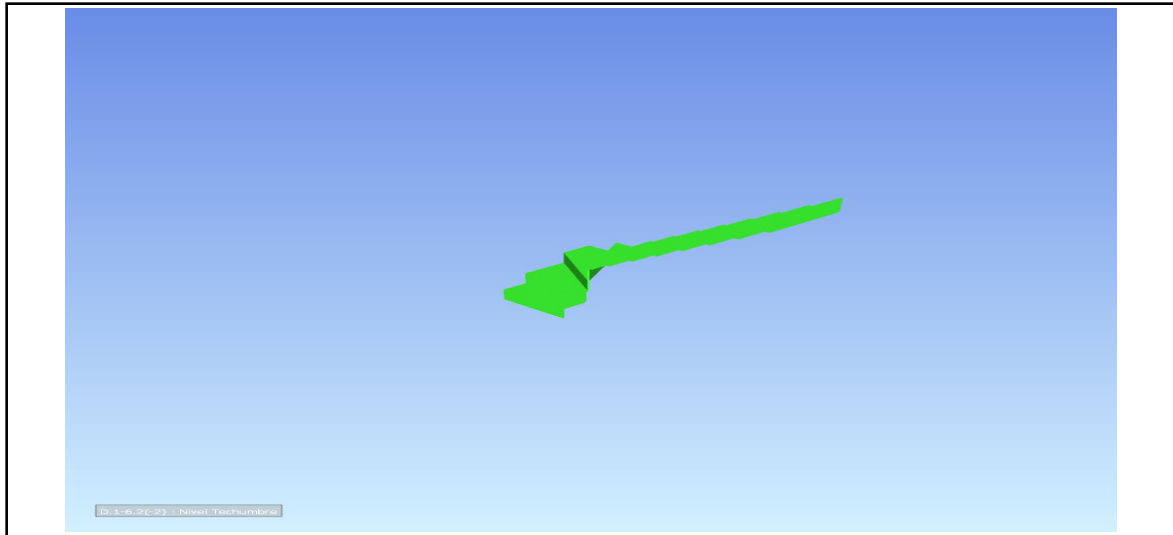
ARQ - ARQ - Conflicto9

Solucionar	Aprobado	Fecha	17/8/2020
Ubicación	X	Y	Z
	-2.004	-2.272	0.783
	Elemento 1	Elemento 2	
Id	328646	331107	
Nombre	Huella 50 mm Contrahuella 13 mm	Tramo(interno)	
Tipo	Tramos: Tramo no monolítico: Huella 50 mm Contrahuella 13 mm	Huellas/Contrahuellas	
Nivel	Nivel 1	<Sin nivel>	
Ejes	A.1.1-5.1 : Nivel 1		
Distancia Interferencia	-0.019		
Notas:

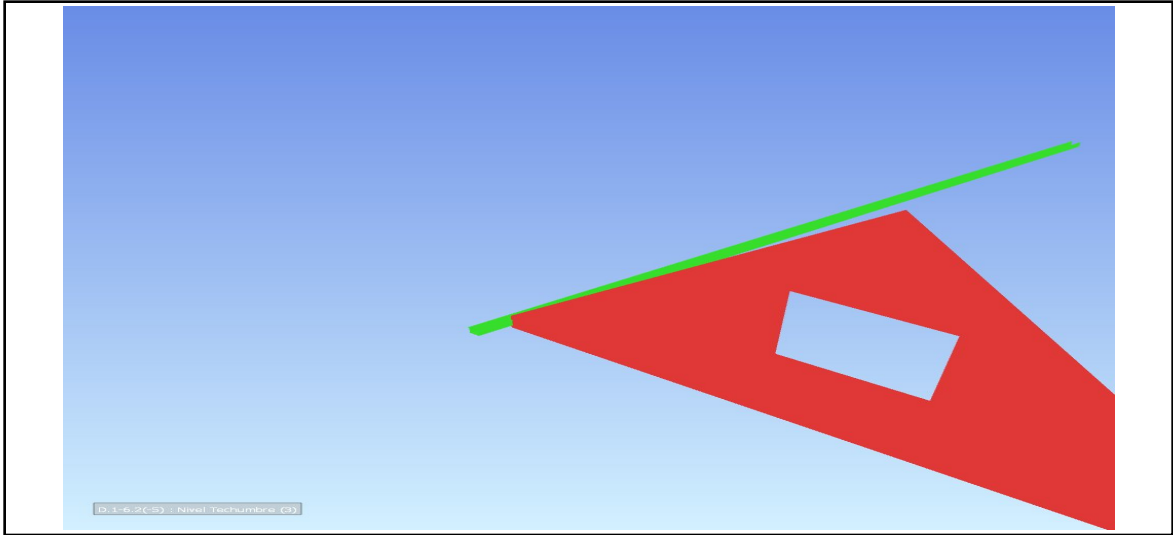
ARQ - ARQ - Conflicto12

Solucionar	Aprobado	Fecha	17/8/2020
Ubicación	X	Y	Z
	-3.250	-5.707	2.315
	Elemento 1	Elemento 2	
Id	458644	470519	
Nombre	0. Papel Fieltro 10Lbs	Canalón	
Tipo	Sólido	Canalones: Canalón: Canalón	
Nivel	Nivel 2	<Sin nivel>	
Ejes	A-6.2 : Nivel 1		
Distancia Interferencia	-0.016		
Notas:

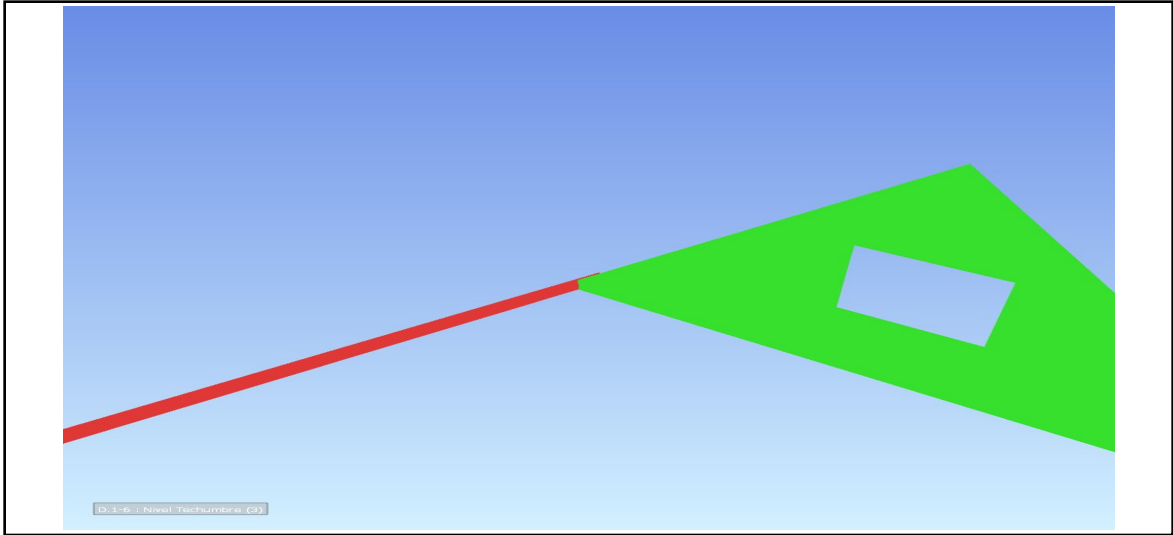
ARQ - ARQ - Conflicto13

Solucionar	Aprobado	Fecha	17/8/2020
Ubicación	X	Y	Z
	-3.253	3.747	2.440
	Elemento 1	Elemento 2	
Id	470519	458958	
Nombre	Canalón	0. Papel Filtro 10Lbs	
Tipo	Canalones: Canalón: Canalón	Sólido	
Nivel	<Sin nivel>	Nivel 2	
Ejes	A-1.1 : Nivel 1		
Distancia Interferencia	-0.016		
Notas:

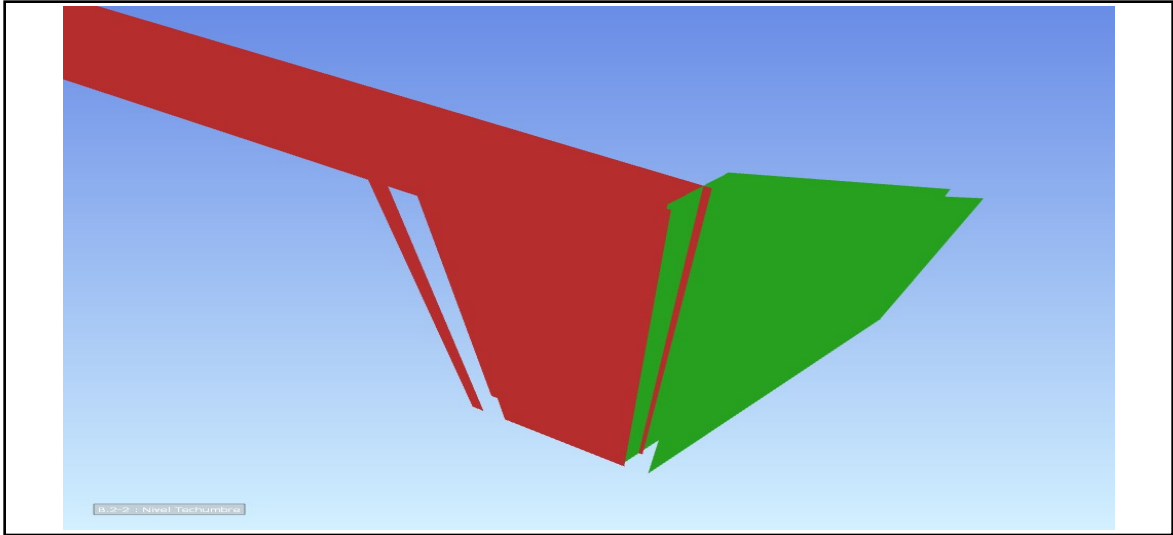
ARQ - ARQ - Conflicto41

Solucionar	Aprobado	Fecha	18/8/2020
Ubicación	X	Y	Z
	-0.725	1.081	2.514
	Elemento 1	Elemento 2	
Id	538640	439315	
Nombre	0. Revestimiento interior yeso c	0. Revestimiento interior yeso c	
Tipo	Sólido	Sólido	
Nivel	Nivel 2	Nivel 2	
Ejes	B-2.1 : Nivel 2		
Distancia Interferencia	-0.013		
Notas:

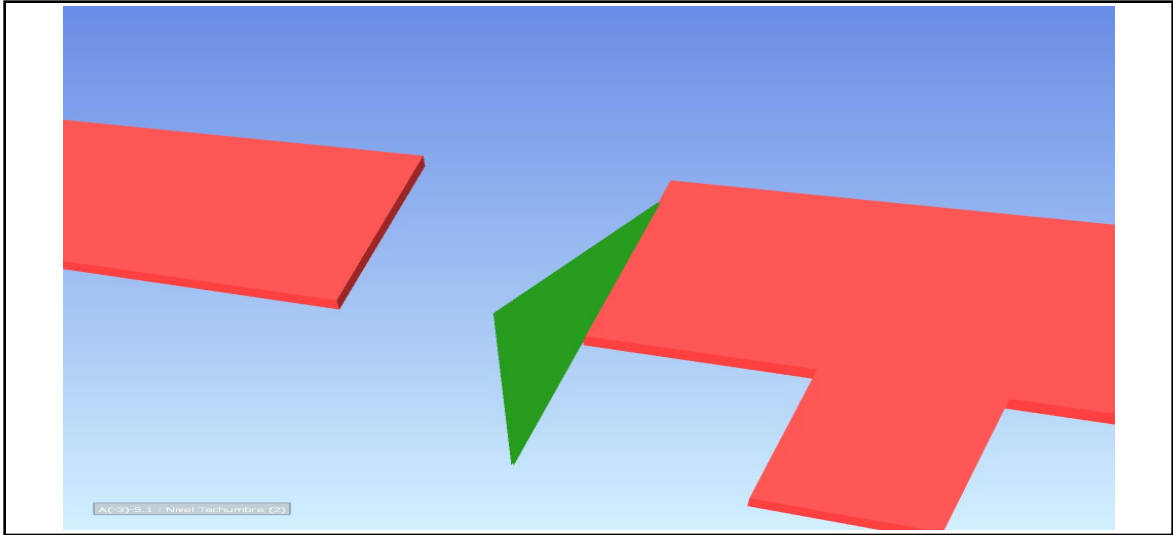
ARQ - ARQ - Conflicto14

Solucionar	Aprobado	Fecha	17/8/2020
Ubicación	X	Y	Z
	-1.939	-0.302	3.692
	Elemento 1	Elemento 2	
Id	704884	466928	
Nombre	0. Lana de Vidrio	0. Siding	
Tipo	Sólido	Sólido	
Nivel	Techo Interior Bajo	Nivel 2	
Ejes	A.1.1-3.2 : Techo Interior Bajo		
Distancia Interferencia	-0.011		
Notas:

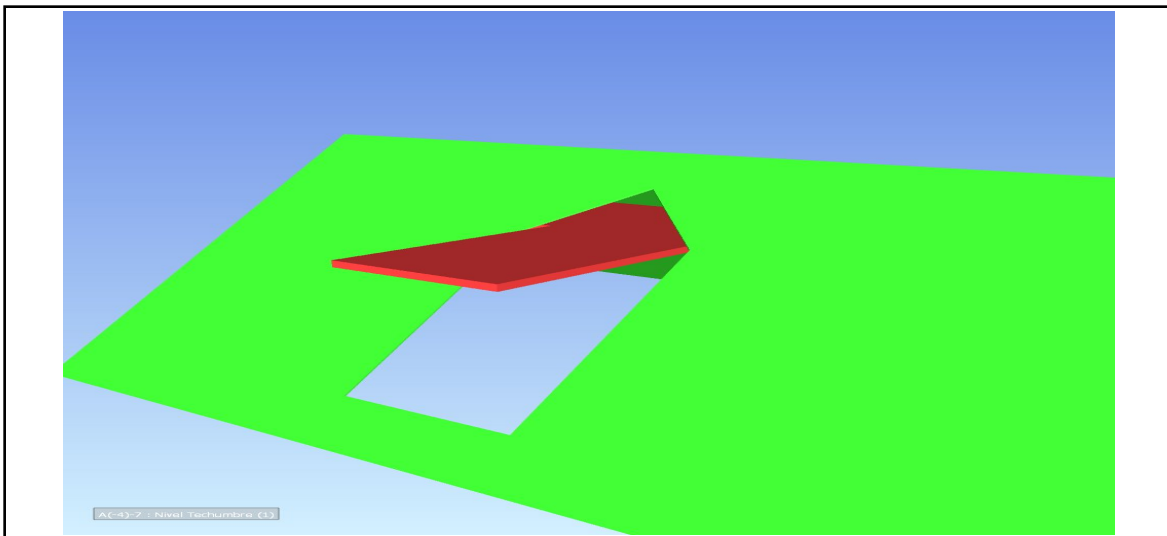
ARQ - ARQ - Conflicto42

Solucionar	Aprobado	Fecha	18/8/2020
Ubicación	X	Y	Z
	-1.014	-0.247	4.854
	Elemento 1	Elemento 2	
Id	703643	424228	
Nombre	0. Lana de Vidrio	0. OSB	
Tipo	Sólido	Sólido	
Nivel	Techo Interior Superior	Nivel 2	
Ejes	B-3.2 : Techo Interior Superior		
Distancia Interferencia	-0.010		
Notas:

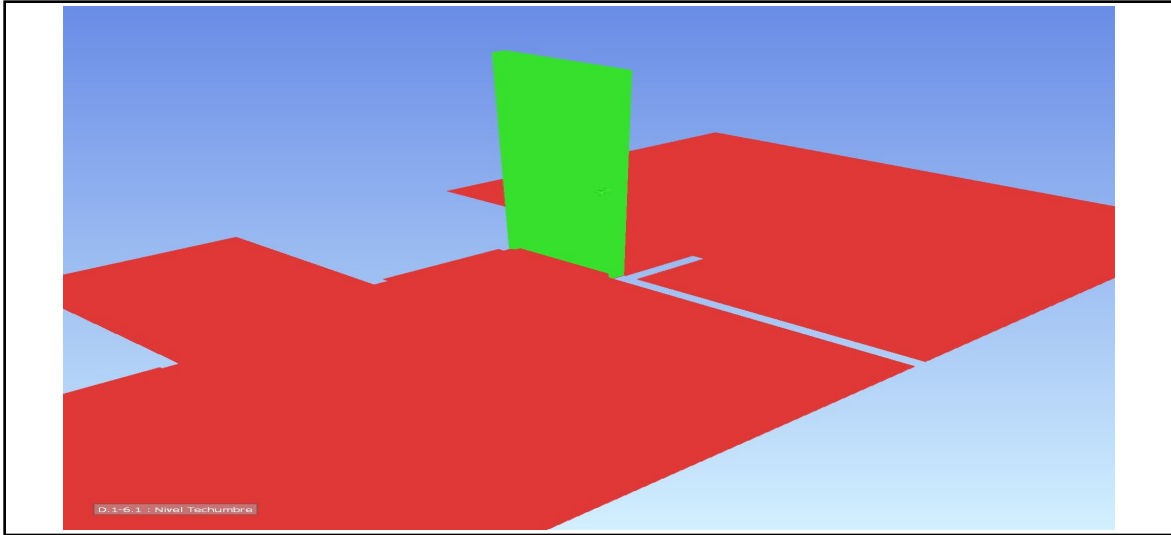
ARQ - ARQ - Conflicto15

Solucionar	Aprobado	Fecha	17/8/2020
Ubicación	X	Y	Z
	-0.110	0.632	2.447
	Elemento 1	Elemento 2	
Id	531368	730380	
Nombre	Suelo	Cerezo	
Tipo	Suelos: Suelo: S.2 - Alfombra	Sólido	
Nivel	Nivel 2	Nivel 2	
Ejes	B.1-3.1 : Nivel 2		
Distancia Interferencia	-0.007		
Notas:

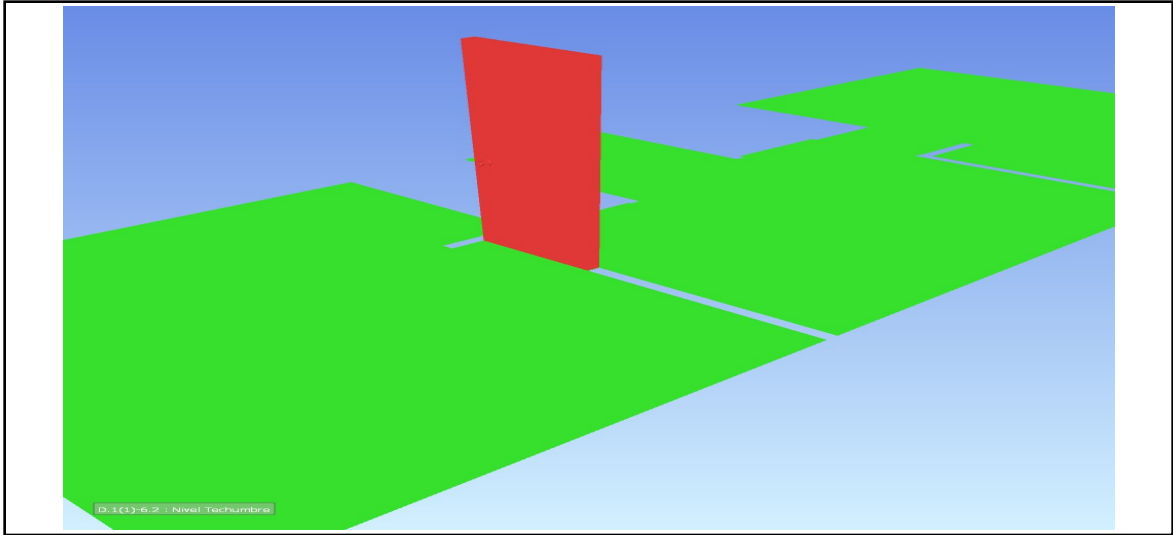
ARQ - ARQ - Conflicto16

Solucionar	Aprobado	Fecha	17/8/2020
Ubicación	X	Y	Z
	0.391	-2.648	2.447
	Elemento 1	Elemento 2	
Id	454608	531368	
Nombre	Cerezo	Suelo	
Tipo	Sólido	Suelos: Suelo: S.2 - Alfombra	
Nivel	Nivel 2	Nivel 2	
Ejes	B.2-6.1 : Nivel 2		
Distancia Interferencia	-0.007		
Notas:

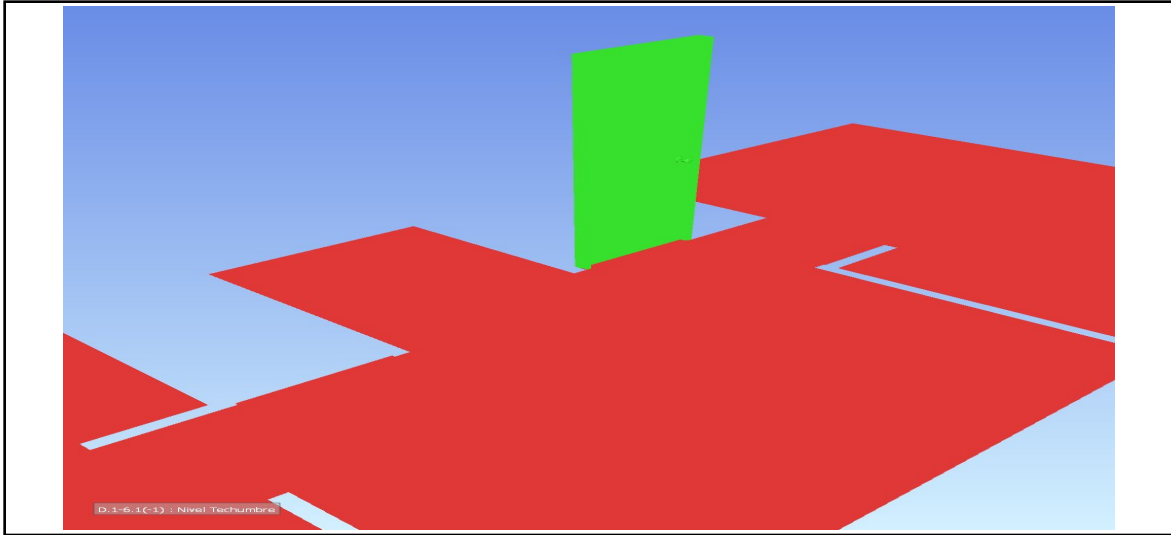
ARQ - ARQ - Conflicto17

Solucionar	Aprobado	Fecha	17/8/2020
Ubicación	X	Y	Z
	-0.655	-0.179	2.447
	Elemento 1	Elemento 2	
Id	531368	456741	
Nombre	Suelo	Cerezo	
Tipo	Suelos: Suelo: S.2 - Alfombra	Sólido	
Nivel	Nivel 2	Nivel 2	
Ejes	A.2-3.2 : Nivel 2		
Distancia Interferencia	-0.007		
Notas:

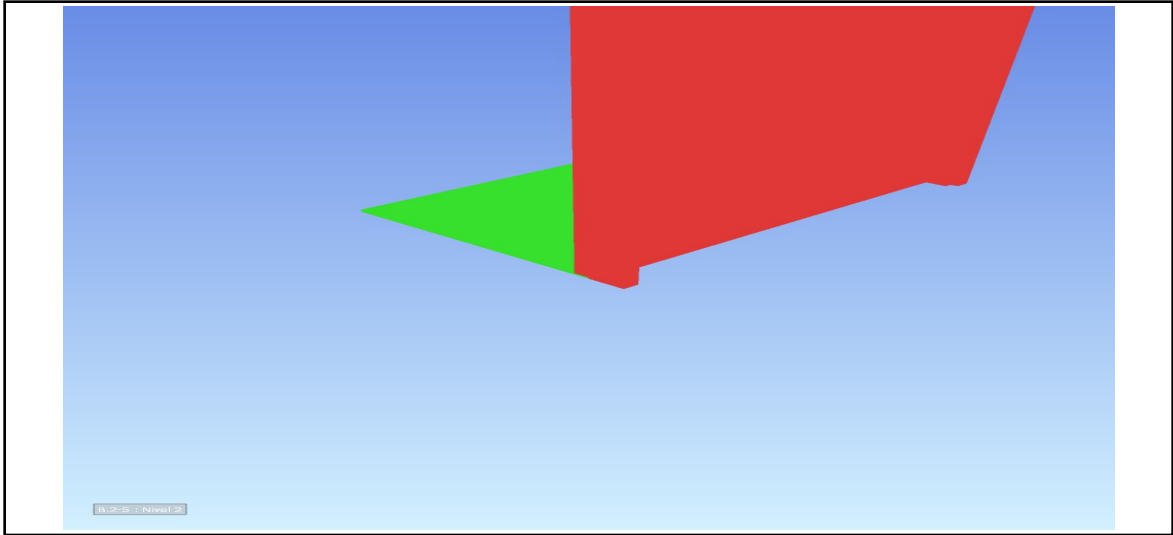
ARQ - ARQ - Conflicto18

Solucionar	Aprobado	Fecha	17/8/2020
Ubicación	X	Y	Z
	-0.725	-0.179	2.447
	Elemento 1	Elemento 2	
Id	456741	699288	
Nombre	Cerezo	0. Cerámica Baño	
Tipo	Sólido	Sólido	
Nivel	Nivel 2	Nivel 2	
Ejes	B-3.2 : Nivel 2		
Distancia Interferencia	-0.007		
Notas:

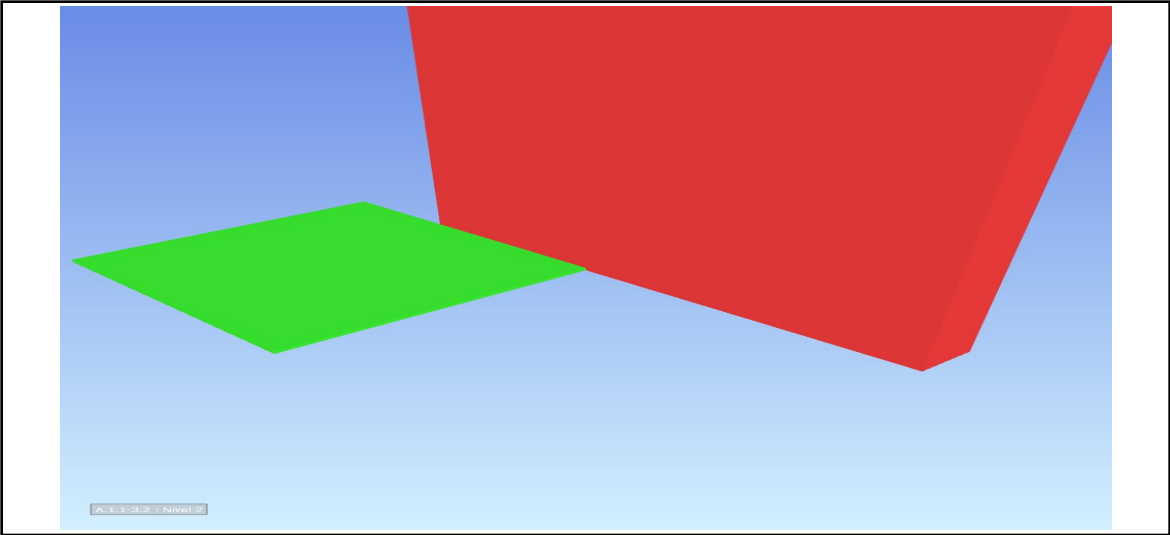
ARQ - ARQ - Conflicto19

Solucionar	Aprobado	Fecha	17/8/2020
Ubicación	X -0.725	Y 0.267	Z 2.447
	Elemento 1	Elemento 2	
Id	456741	699296	
Nombre	Cerezo	0. Adhesivo Ceramica	
Tipo	Sólido	Sólido	
Nivel	Nivel 2	Nivel 2	
Ejes	B-4 : Nivel 2		
Distancia Interferencia	-0.007		
Notas:

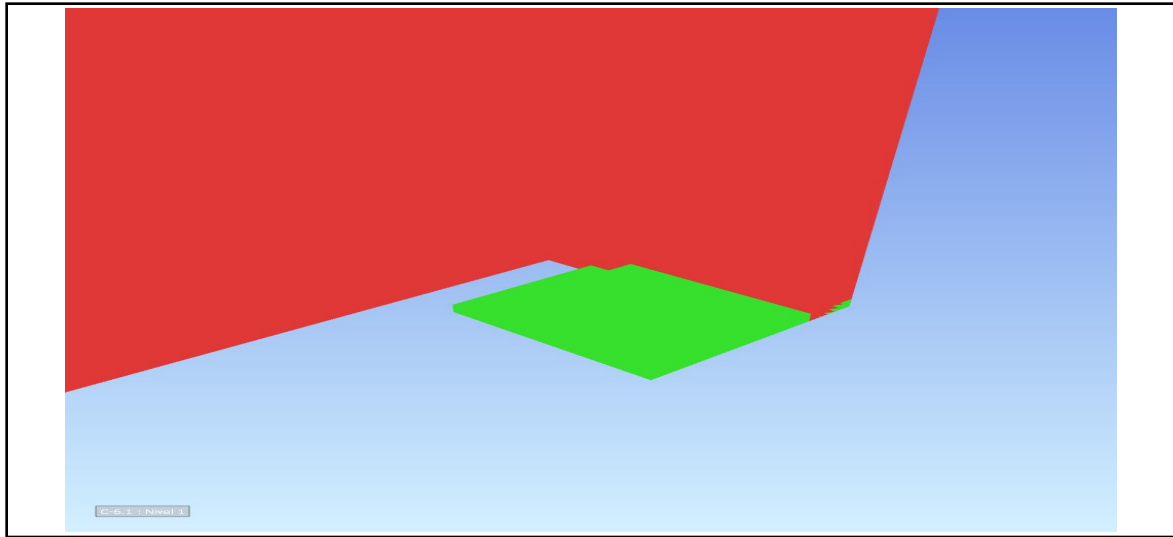
ARQ - ARQ - Conflicto20

Solucionar	Aprobado	Fecha	17/8/2020
Ubicación	X	Y	Z
	0.926	-2.741	-0.008
	Elemento 1	Elemento 2	
Id	325618	695843	
Nombre	Cerezo	0. Adhesivo Ceramica	
Tipo	Sólido	Sólido	
Nivel	Nivel 1	Nivel 1	
Ejes	C-6.1 : Nivel 1		
Distancia Interferencia	-0.007		
Notas:

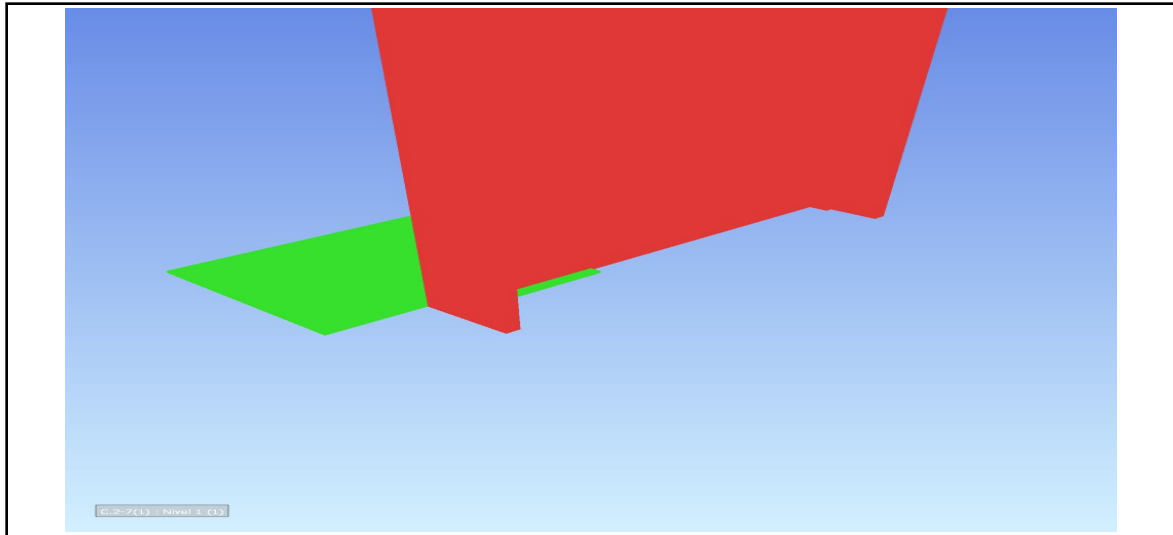
ARQ - ARQ - Conflicto21

Solucionar	Aprobado	Fecha	17/8/2020
Ubicación	X	Y	Z
	0.901	-3.273	-0.010
	Elemento 1	Elemento 2	
Id	325618	690688	
Nombre	Cerezo	0. Adhesivo Ceramica	
Tipo	Sólido	Sólido	
Nivel	Nivel 1	Nivel 1	
Ejes	C-6.1 : Nivel 1		
Distancia Interferencia	-0.007		
Notas:

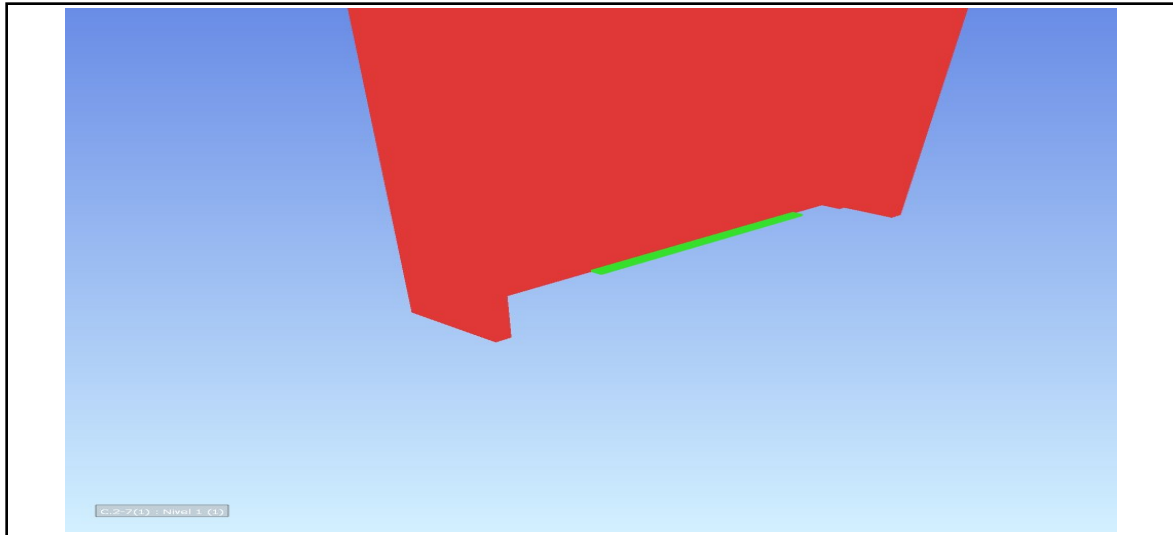
ARQ - ARQ - Conflicto22

Solucionar	Aprobado	Fecha	17/8/2020
Ubicación	X	Y	Z
	0.901	-3.268	-0.003
	Elemento 1	Elemento 2	
Id	325618	690790	
Nombre	Cerezo	0. Adhesivo Ceramica	
Tipo	Sólido	Sólido	
Nivel	Nivel 1	Nivel 1	
Ejes	C-6.1 : Nivel 1		
Distancia Interferencia	-0.007		
Notas:

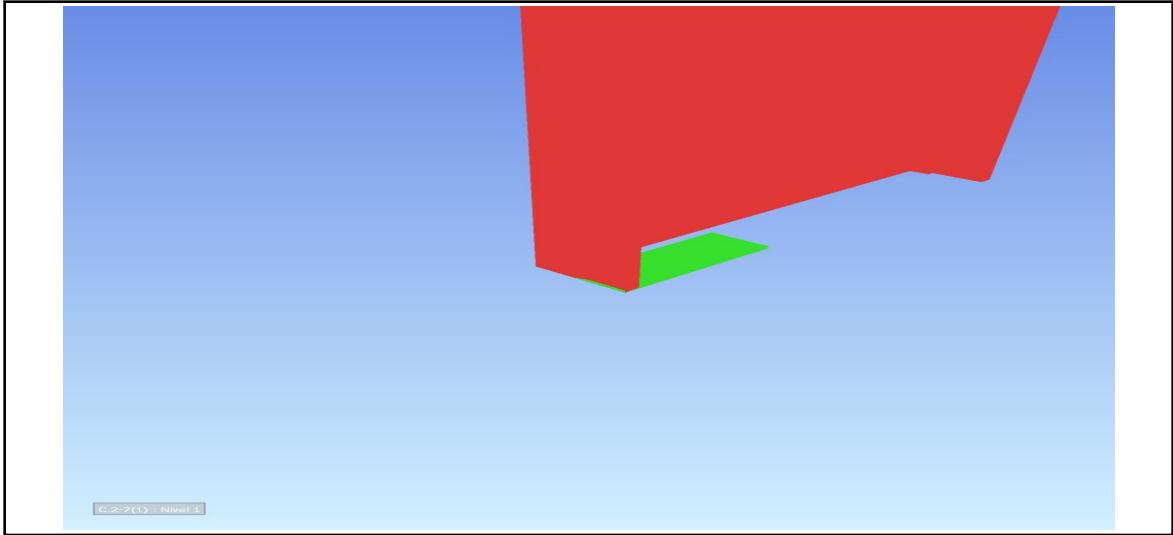
ARQ - ARQ - Conflicto23

Solucionar	Aprobado	Fecha	17/8/2020
Ubicación	X	Y	Z
	0.926	-3.515	-0.004
	Elemento 1	Elemento 2	
Id	325618	690696	
Nombre	Cerezo	0. Adhesivo Ceramica	
Tipo	Sólido	Sólido	
Nivel	Nivel 1	Nivel 1	
Ejes	C-6.1 : Nivel 1		
Distancia Interferencia	-0.007		
Notas:

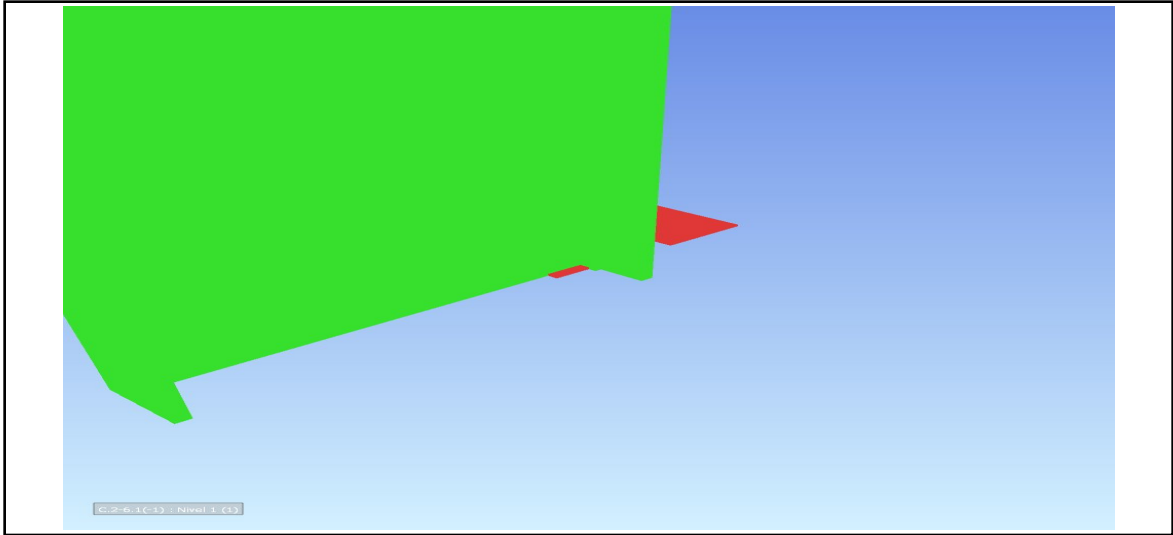
ARQ - ARQ - Conflicto24

Solucionar	Aprobado	Fecha	17/8/2020
Ubicación	X	Y	Z
	0.921	-2.741	-0.005
	Elemento 1	Elemento 2	
Id	690892	325618	
Nombre	0. Adhesivo Ceramica	Cerezo	
Tipo	Sólido	Sólido	
Nivel	Nivel 1	Nivel 1	
Ejes	C-6.1 : Nivel 1		
Distancia Interferencia	-0.007		
Notas:

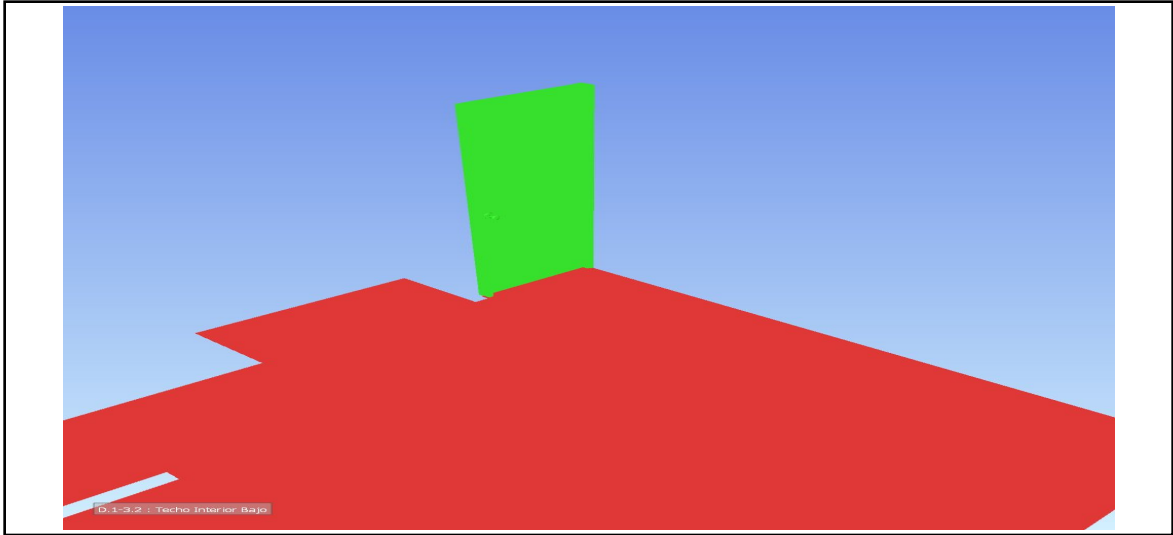
ARQ - ARQ - Conflicto25

Solucionar	Aprobado	Fecha	17/8/2020
Ubicación	X	Y	Z
	-0.729	3.562	-0.003
	Elemento 1	Elemento 2	
Id	617580	702721	
Nombre	Suelo	Cerezo	
Tipo	Suelos: Suelo: S.2 - Alfombra	Sólido	
Nivel	Nivel 1	Nivel 1	
Ejes	B-1 : Nivel 1		
Distancia Interferencia	-0.007		
Notas:

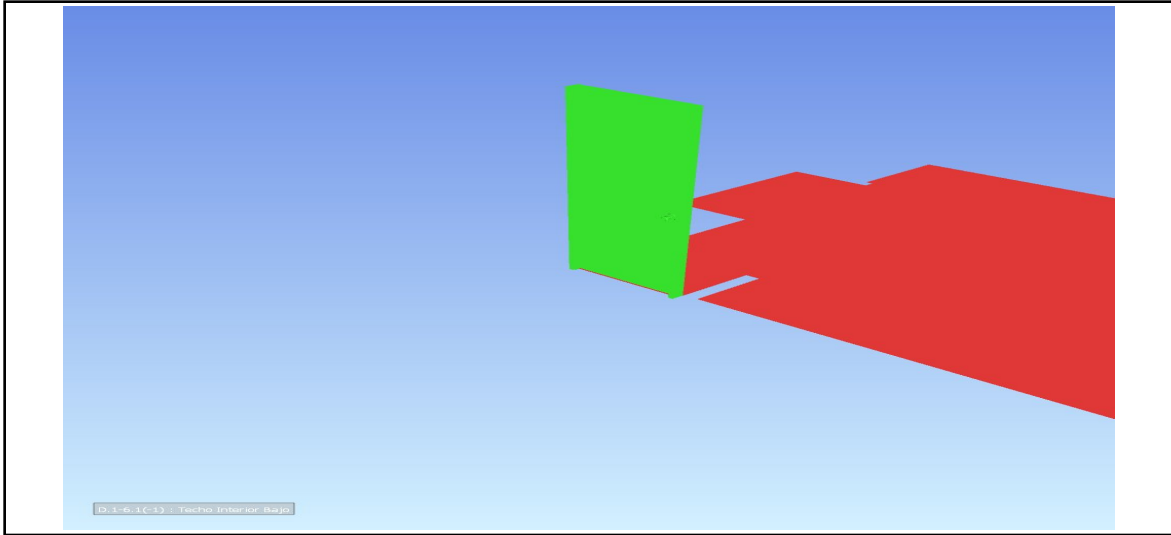
ARQ - ARQ - Conflicto26

Solucionar	Aprobado	Fecha	17/8/2020
Ubicación	X	Y	Z
	-0.663	0.087	-0.003
	Elemento 1	Elemento 2	
Id	617580	319074	
Nombre	Suelo	Cerezo	
Tipo	Suelos: Suelo: S.2 - Alfombra	Sólido	
Nivel	Nivel 1	Nivel 1	
Ejes	A.2-4 : Nivel 1		
Distancia Interferencia	-0.007		
Notas:

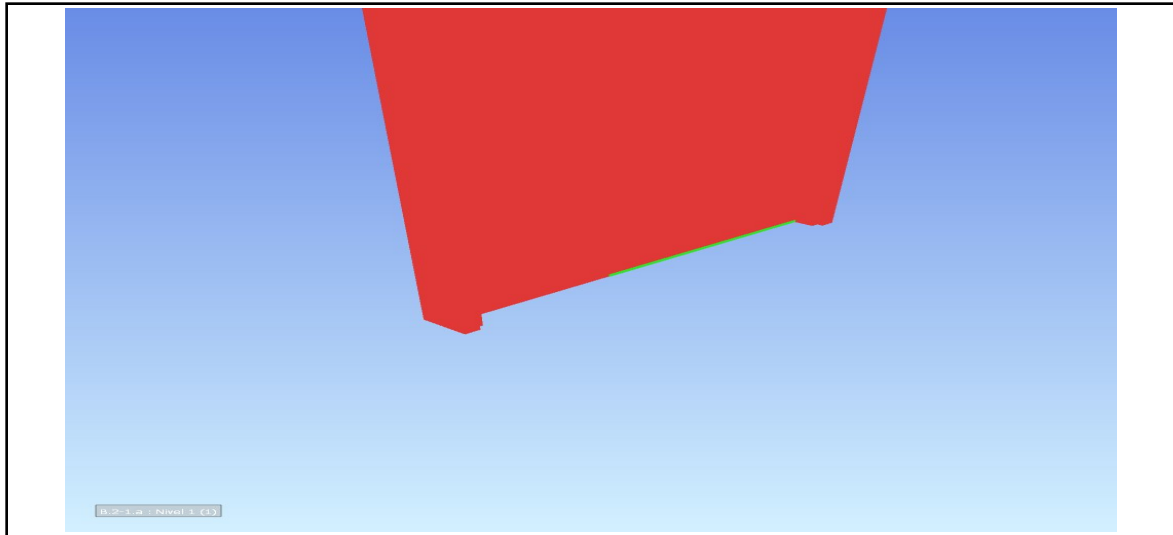
ARQ - ARQ - Conflicto27

Solucionar	Aprobado	Fecha	17/8/2020
Ubicación	X	Y	Z
	-0.799	3.135	-0.005
	Elemento 1	Elemento 2	
Id	702721	696564	
Nombre	Cerezo	0. Adhesivo Ceramica	
Tipo	Sólido	Sólido	
Nivel	Nivel 1	Nivel 1	
Ejes	B-1.a : Nivel 1		
Distancia Interferencia	-0.007		
Notas:

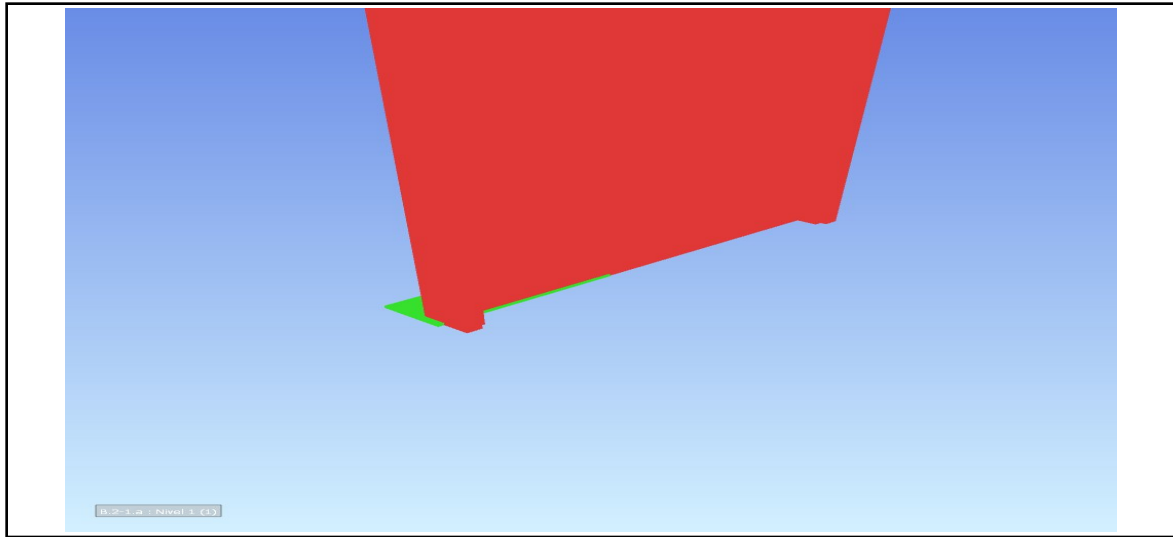
ARQ - ARQ - Conflicto28

Solucionar	Aprobado	Fecha	17/8/2020
Ubicación	X	Y	Z
	-0.799	3.130	-0.008
	Elemento 1	Elemento 2	
Id	702721	696744	
Nombre	Cerezo	0. Adhesivo Ceramica	
Tipo	Sólido	Sólido	
Nivel	Nivel 1	Nivel 1	
Ejes	B-1.a : Nivel 1		
Distancia Interferencia	-0.007		
Notas:

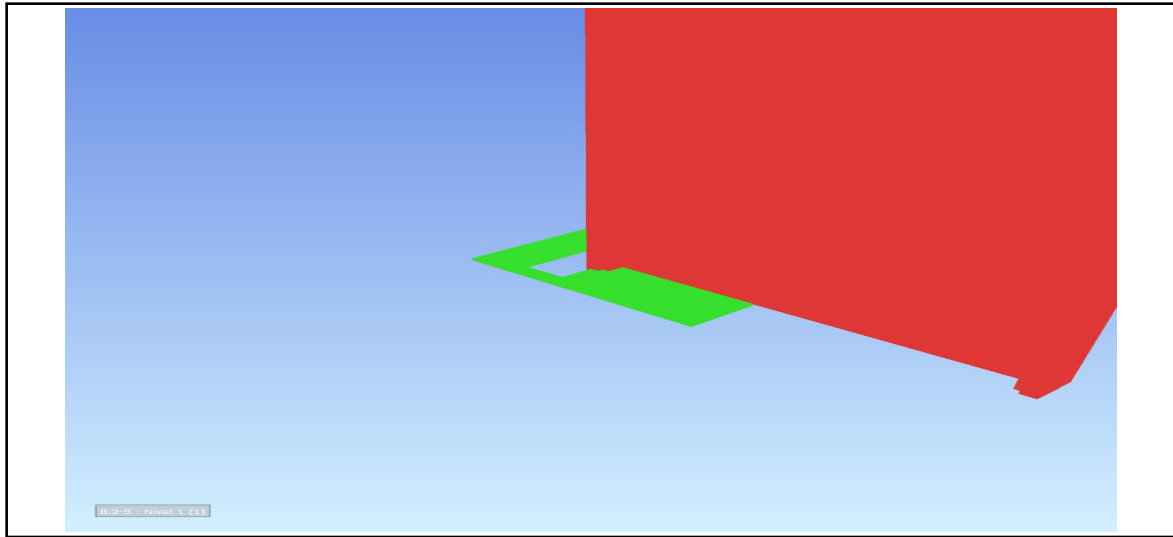
ARQ - ARQ - Conflicto29

Solucionar	Aprobado	Fecha	17/8/2020
Ubicación	X	Y	Z
	-0.724	0.007	-0.007
	Elemento 1	Elemento 2	
Id	319074	693524	
Nombre	Cerezo	0. Adhesivo Ceramica	
Tipo	Sólido	Sólido	
Nivel	Nivel 1	Nivel 1	
Ejes	A.2-4 : Nivel 1		
Distancia Interferencia	-0.007		
Notas:

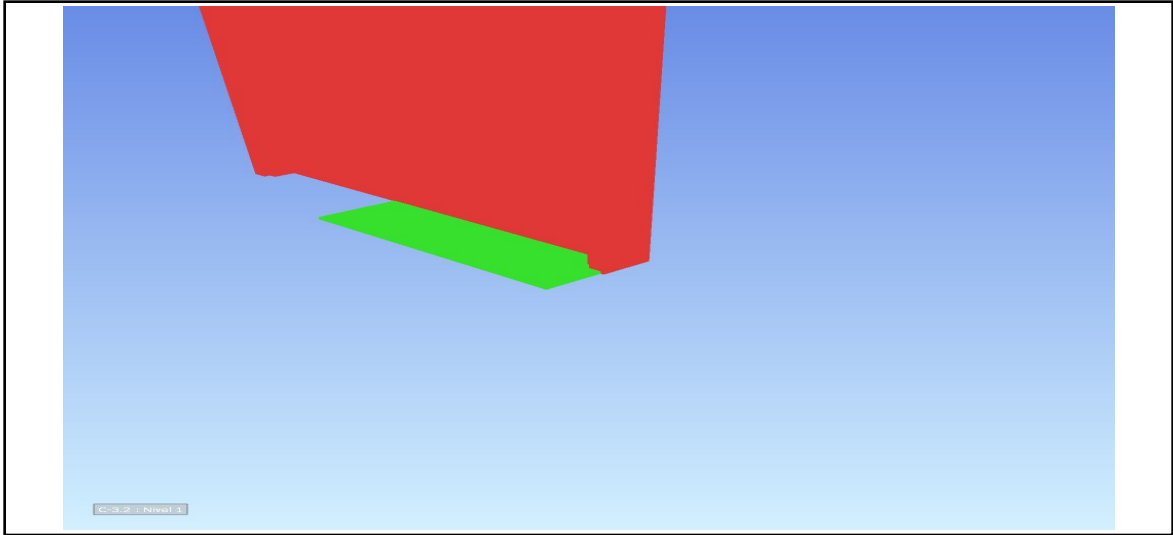
ARQ - ARQ - Conflicto30

Solucionar	Aprobado	Fecha	17/8/2020
Ubicación	X	Y	Z
	-0.009	0.007	-0.003
	Elemento 1	Elemento 2	
Id	319074	692793	
Nombre	Cerezo	0. Cerámica	
Tipo	Sólido	Sólido	
Nivel	Nivel 1	Nivel 1	
Ejes	B.1-4 : Nivel 1		
Distancia Interferencia	-0.007		
Notas:

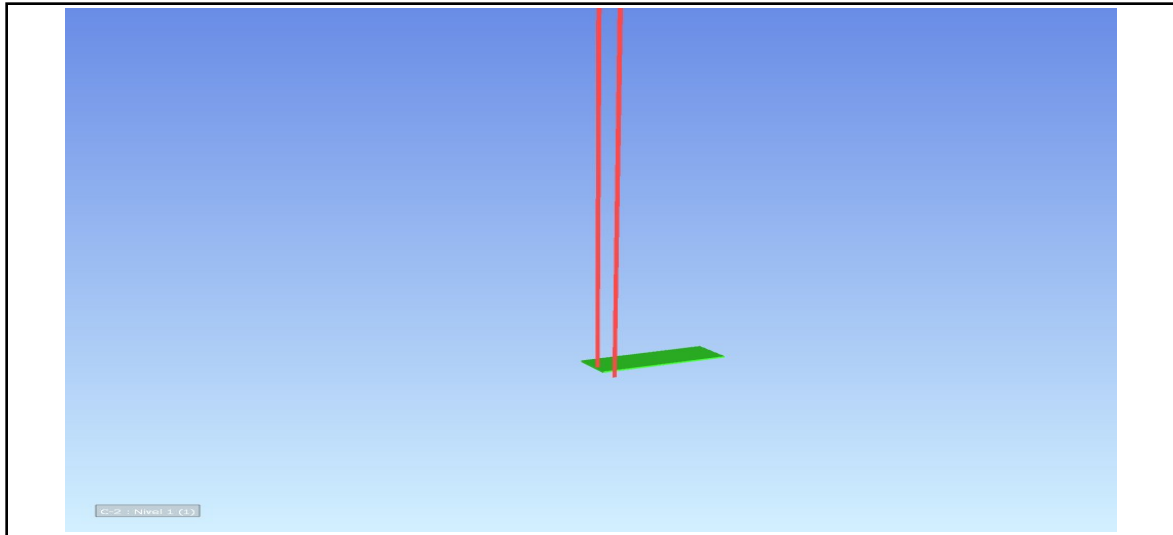
ARQ - ARQ - Conflicto31

Solucionar	Aprobado	Fecha	17/8/2020
Ubicación	X	Y	Z
	-0.799	2.827	-0.003
	Elemento 1	Elemento 2	
Id	313868	696744	
Nombre	0. Revestimiento interior yeso c	0. Cerámica Baño	
Tipo	Sólido	Sólido	
Nivel	Nivel 1	Nivel 1	
Ejes	B-1.a : Nivel 1		
Distancia Interferencia	-0.007		
Notas:

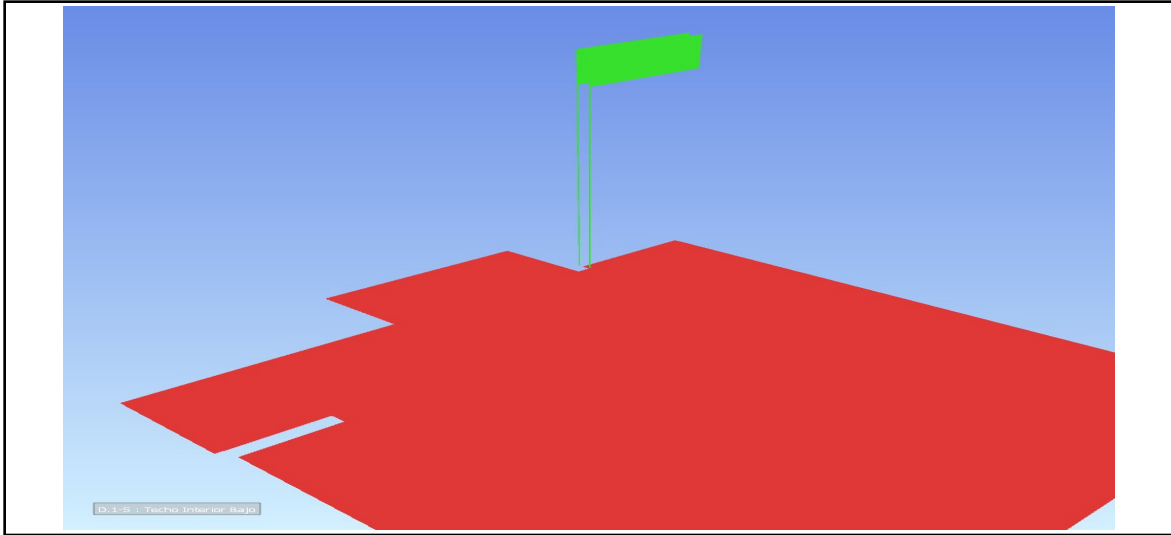
ARQ - ARQ - Conflicto32

Solucionar	Aprobado	Fecha	17/8/2020
Ubicación	X	Y	Z
	-0.719	2.827	-0.003
	Elemento 1	Elemento 2	
Id	617580	313868	
Nombre	Suelo	0. Revestimiento interior yeso c	
Tipo	Suelos: Suelo: S.2 - Alfombra	Sólido	
Nivel	Nivel 1	Nivel 1	
Ejes	A.2-1.a : Nivel 1		
Distancia Interferencia	-0.007		
Notas:
