ARQ - ARQ - Conflicto39

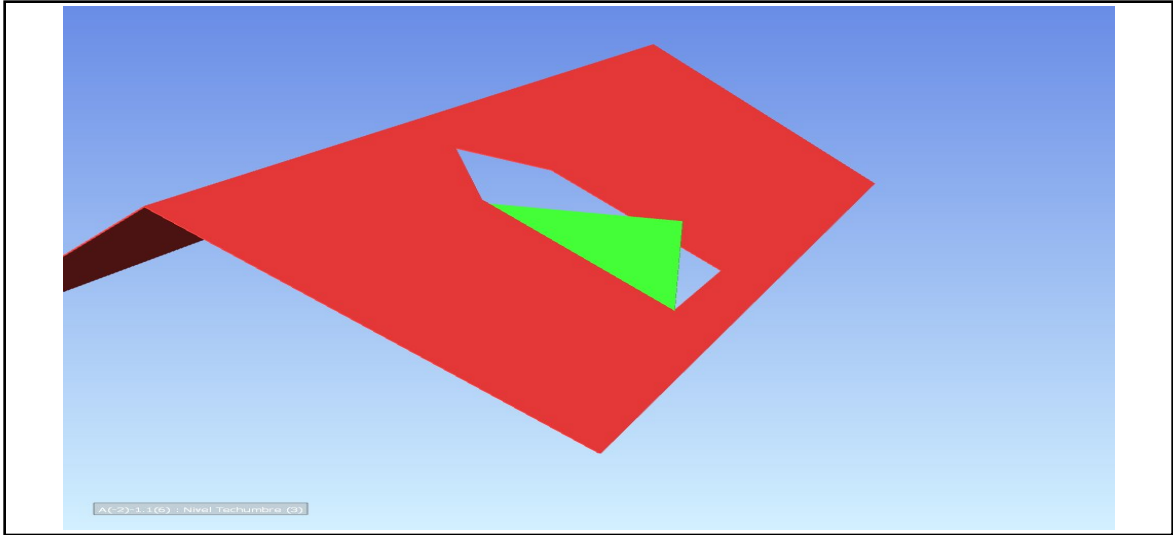
ARQ - ARQ - Conflicto4

Solucionar	Aprobado	Fecha	17/8/2020
Ubicación	X	Y	Z
	-2.868	1.167	2.922
	Elemento 1	Elemento 2	
Id	424228	466720	
Nombre	0. OSB	0. Papel Filtro 10Lbs	
Tipo	Sólido	Sólido	
Nivel	Nivel 2	Nivel 2	
Ejes	A-2.1 : Nivel 2		
Distancia Interferencia	-0.006		
Notas:

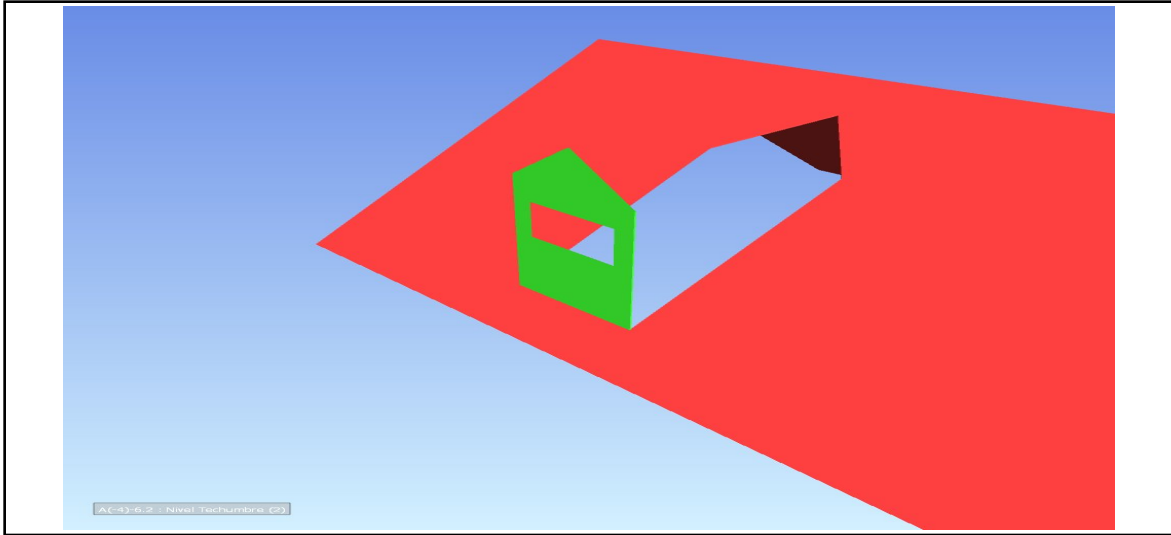
ARQ - ARQ - Conflicto5

Solucionar	Aprobado	Fecha	17/8/2020
Ubicación	X	Y	Z
	-2.874	-0.267	2.916
	Elemento 1	Elemento 2	
Id	424228	466837	
Nombre	0. OSB	0. Siding	
Tipo	Sólido	Sólido	
Nivel	Nivel 2	Nivel 2	
Ejes	A-3.2 : Nivel 2		
Distancia Interferencia	-0.006		
Notas:

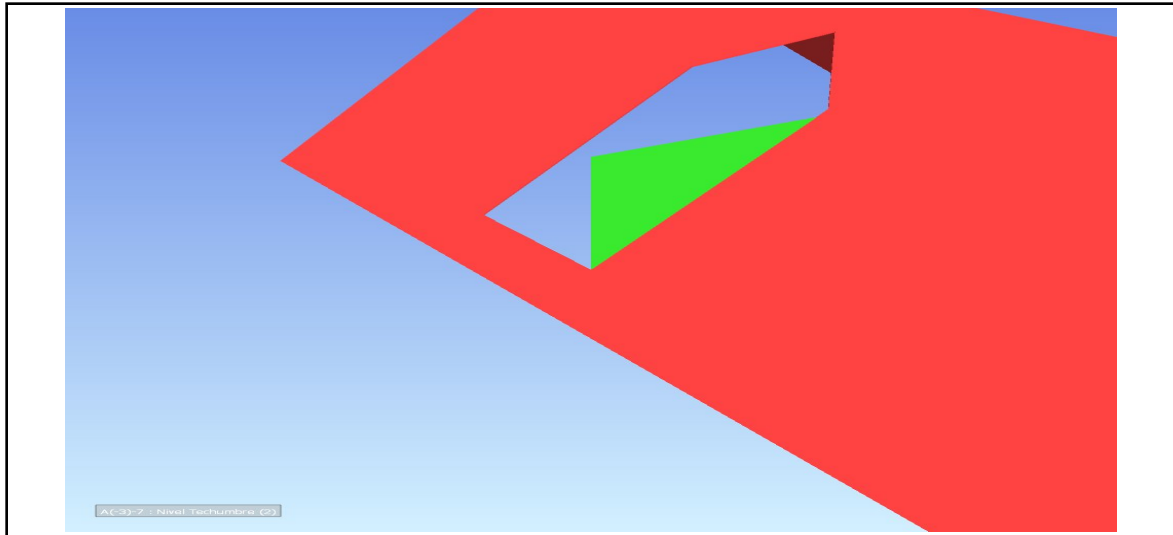
ARQ - ARQ - Conflicto11

Solucionar	Aprobado	Fecha	17/8/2020
Ubicación	X	Y	Z
	-1.125	-0.302	4.727
	Elemento 1	Elemento 2	
Id	424228	466928	
Nombre	0. OSB	0. Siding	
Tipo	Sólido	Sólido	
Nivel	Nivel 2	Nivel 2	
Ejes	B-3.2 : Buhardilla		
Distancia Interferencia	-0.006		
Notas:

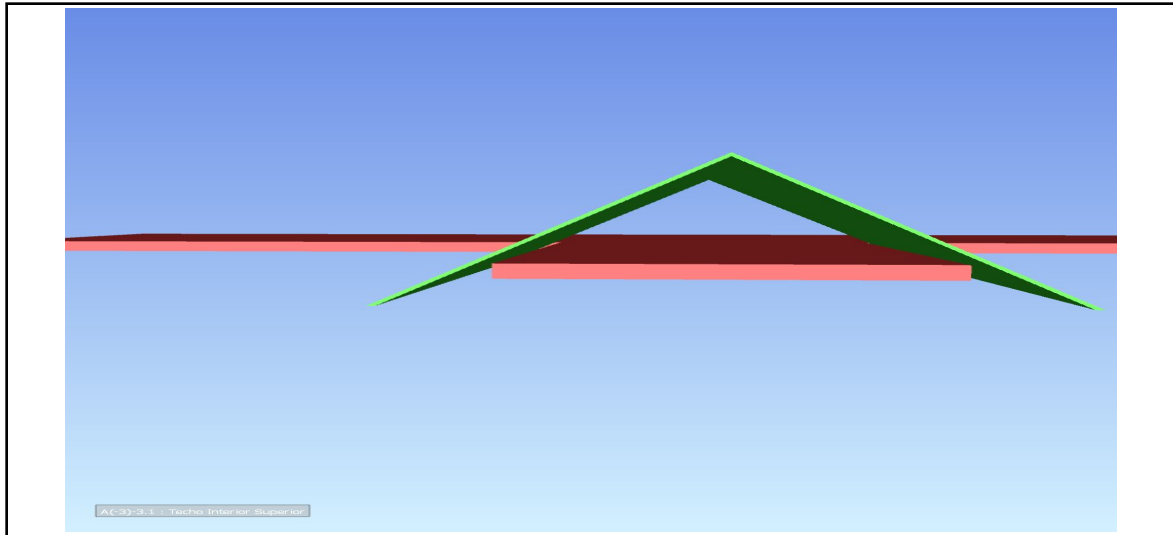
ARQ - ARQ - Conflicto33

Solucionar	Aprobado	Fecha	17/8/2020
Ubicación	X	Y	Z
	-2.862	-0.242	4.854
	Elemento 1	Elemento 2	
Id	703643	432819	
Nombre	0. Revestimiento interior yeso c	0. OSB	
Tipo	Sólido	Sólido	
Nivel	Techo Interior Superior	Buhardilla	
Ejes	A-3.2 : Techo Interior Superior		
Distancia Interferencia	-0.003		
Notas:

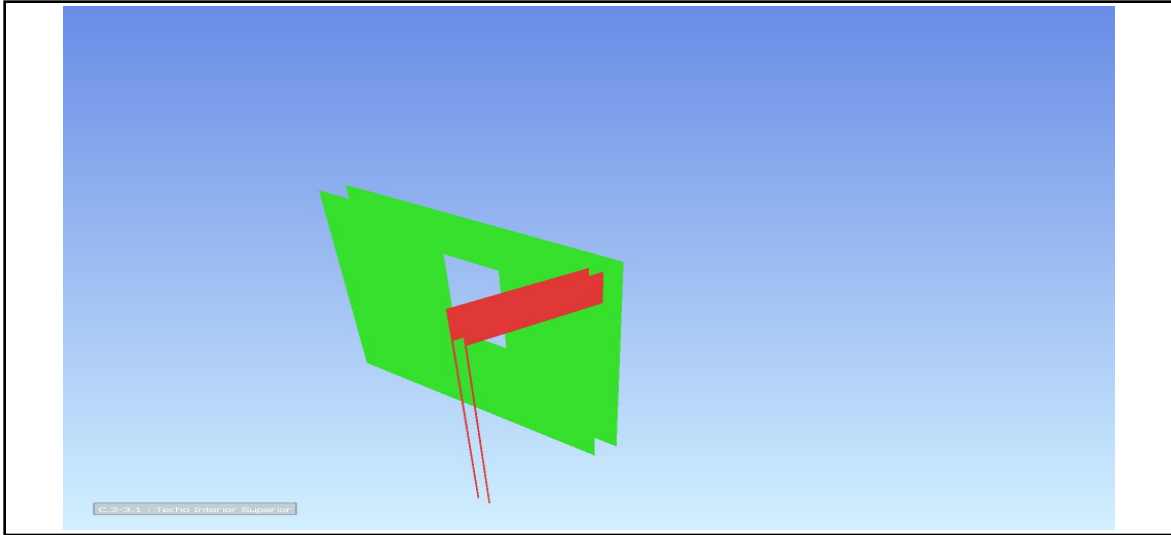
ARQ - ARQ - Conflicto34

Solucionar	Aprobado	Fecha	17/8/2020
Ubicación	X	Y	Z
	-0.799	3.585	2.339
	Elemento 1	Elemento 2	
Id	313868	406066	
Nombre	0. Revestimiento interior yeso c	0. Revestimiento interior yeso c	
Tipo	Sólido	Sólido	
Nivel	Nivel 1	Nivel 1	
Ejes	B-1 : Nivel 1		
Distancia Interferencia	-0.003		
Notas:

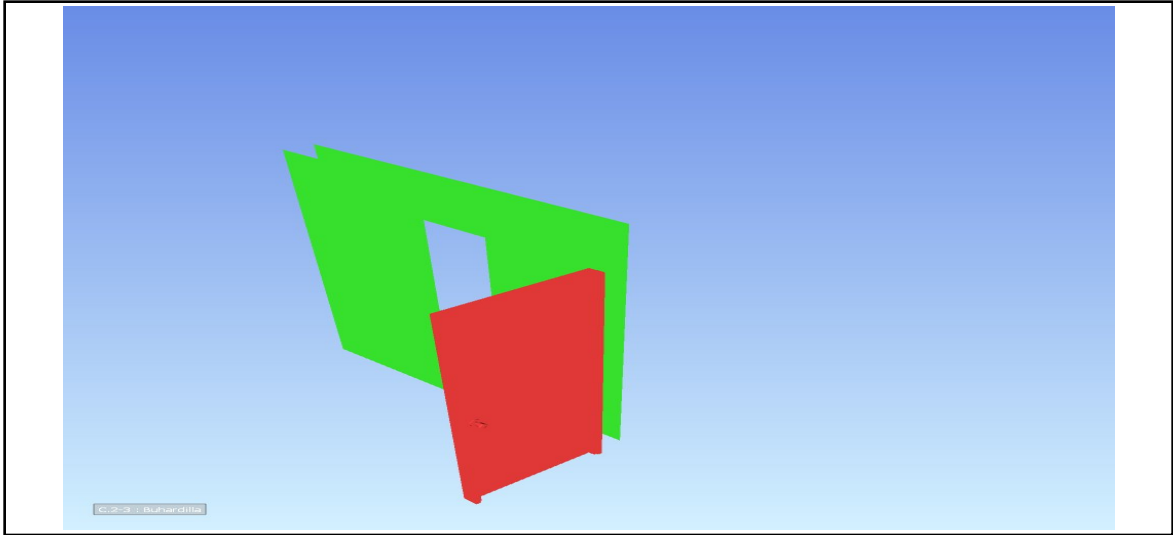
ARQ - ARQ - Conflicto35

Solucionar	Aprobado	Fecha	17/8/2020
Ubicación	X	Y	Z
	-0.799	3.585	2.015
	Elemento 1	Elemento 2	
Id	702721	406066	
Nombre	Cerezo	0. Revestimiento interior yeso c	
Tipo	Sólido	Sólido	
Nivel	Nivel 1	Nivel 1	
Ejes	B-1 : Nivel 1		
Distancia Interferencia	-0.003		
Notas:

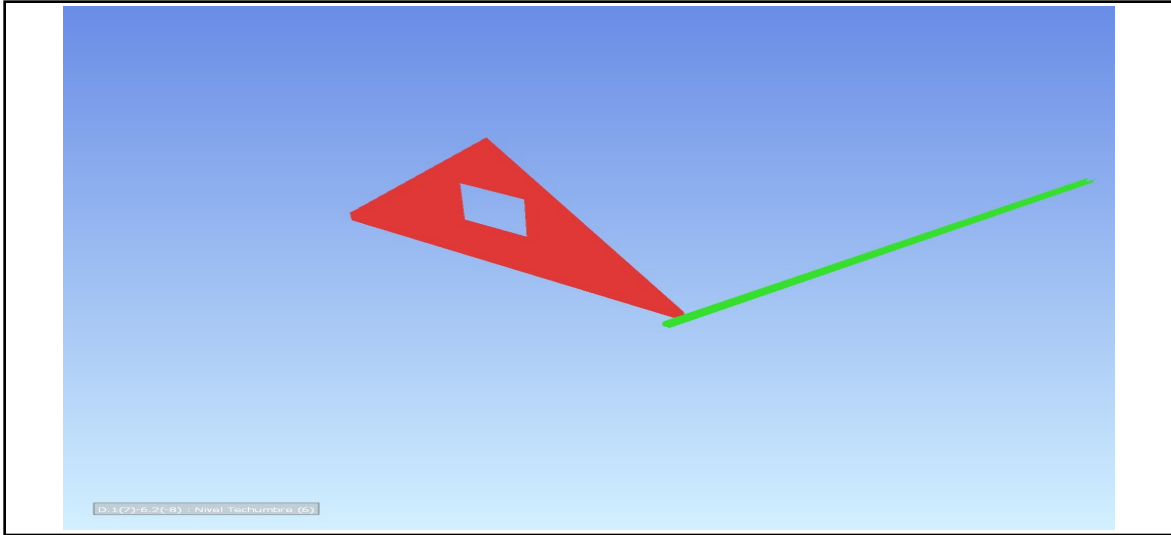
ARQ - ARQ - Conflicto36

Solucionar	Aprobado	Fecha	17/8/2020
Ubicación	X	Y	Z
	3.223	-5.707	2.310
	Elemento 1	Elemento 2	
Id	458644	470029	
Nombre	0. Papel Filtro 10Lbs	Canalón	
Tipo	Sólido	Canalones: Canalón: Canalón	
Nivel	Nivel 2	<Sin nivel>	
Ejes	D.1-6.2 : Nivel 1		
Distancia Interferencia	-0.002		
Notas:

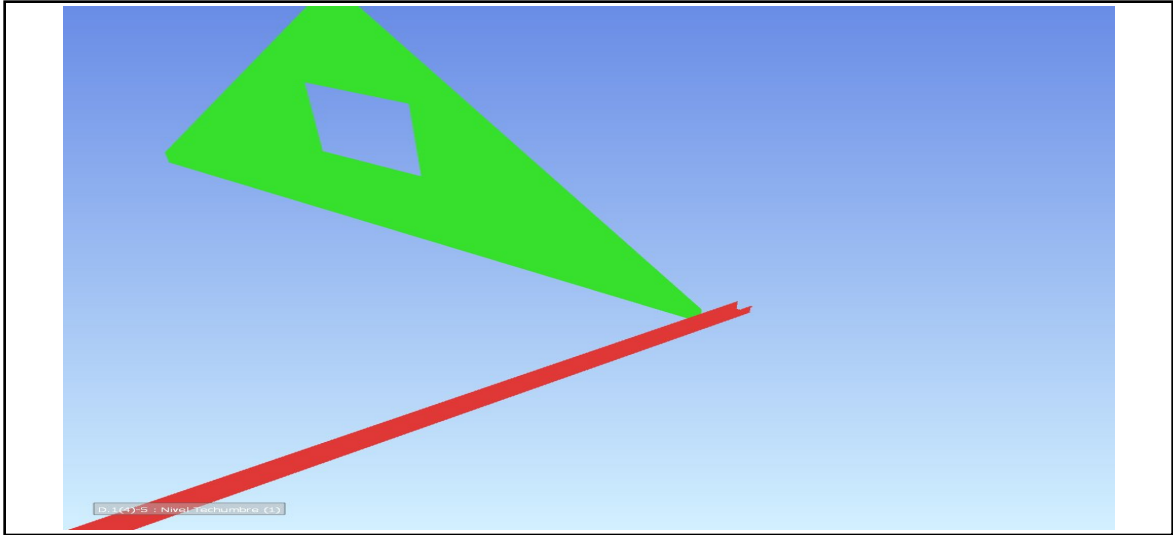
ARQ - ARQ - Conflicto37

Solucionar	Aprobado	Fecha	17/8/2020
Ubicación	X	Y	Z
	3.221	3.747	2.435
	Elemento 1	Elemento 2	
Id	470029	458958	
Nombre	Canalón	0. Papel Filtro 10Lbs	
Tipo	Canalones: Canalón: Canalón	Sólido	
Nivel	<Sin nivel>	Nivel 2	
Ejes	D.1-1.1 : Nivel 1		
Distancia Interferencia	-0.002		
Notas:

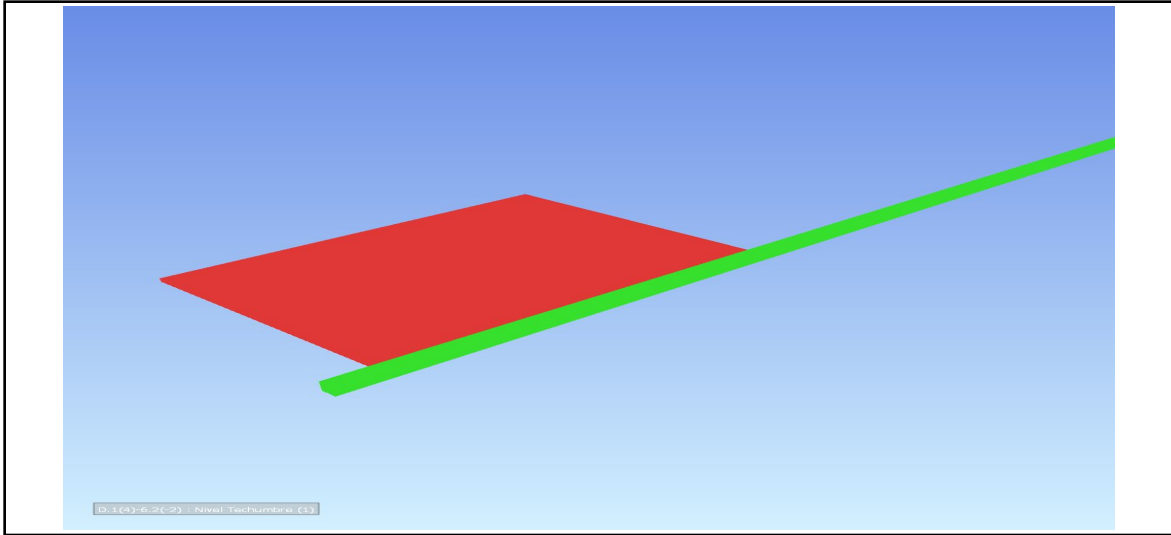
ARQ - ARQ - Conflicto38

Solucionar	Aprobado	Fecha	17/8/2020
Ubicación	X	Y	Z
	3.221	-2.706	2.340
	Elemento 1	Elemento 2	
Id	468982	470029	
Nombre	Cubierta básica	Canalón	
Tipo	Cubiertas: Cubierta básica: C.3	Canalones: Canalón: Canalón	
Nivel	Nivel 2	<Sin nivel>	
Ejes	D.1-6.1 : Nivel 1		
Distancia Interferencia	-0.002		
Notas:

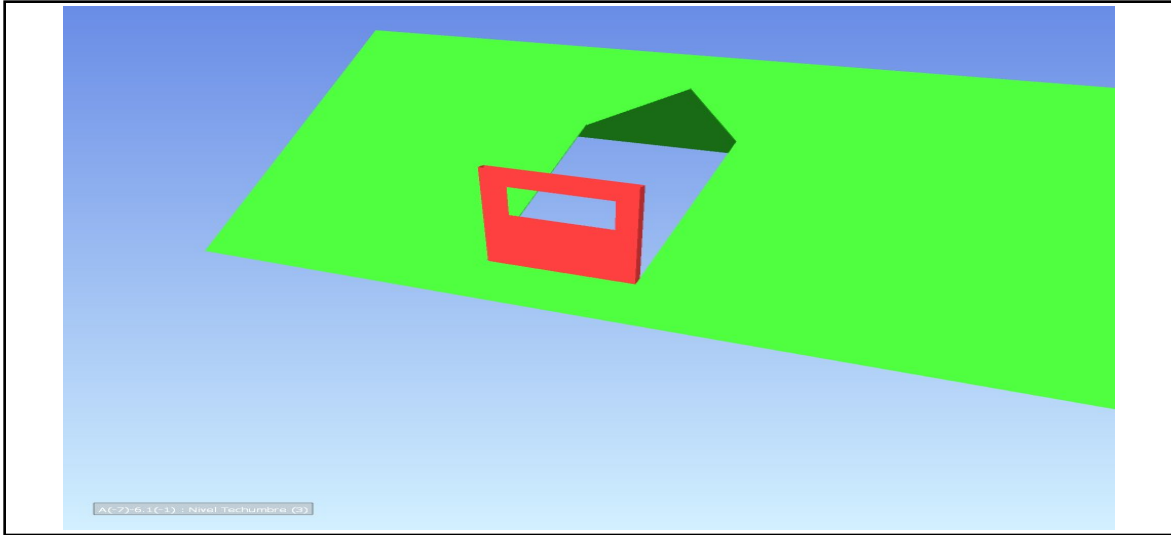
ARQ - ARQ - Conflicto10

Solucionar	Resuelto	Fecha	17/8/2020
Ubicación	X	Y	Z
	-2.862	1.167	2.928
	Elemento 1	Elemento 2	
Id	436107	424228	
Nombre	0. OSB	0. OSB	
Tipo	Sólido	Sólido	
Nivel	Nivel 2	Nivel 2	
Ejes	A-2.1 : Nivel 2		
Distancia Interferencia	-0.018		
Notas:
