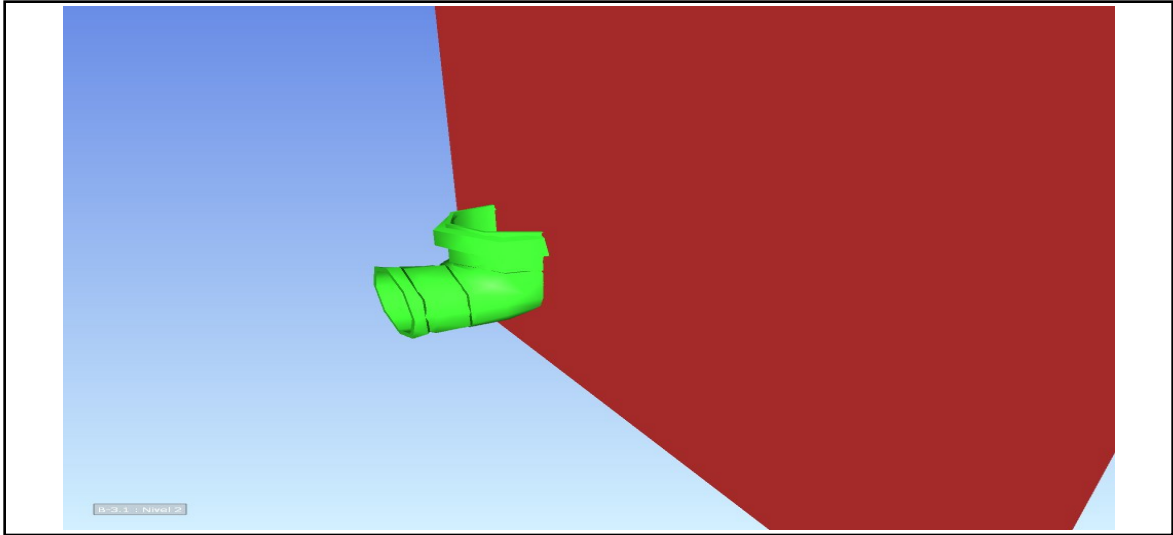
ARQ - FNT - Conflicto74

Solucionar	Aprobado	Fecha	18/8/2020
Ubicación	X	Y	Z
	-0.725	0.955	2.560
	Elemento 1	Elemento 2	
Id	538640	533771	
Nombre	0. Revestimiento interior yeso c	Standard	
Tipo	Sólido	Uniones de tubería	
Nivel	Nivel 2	Nivel 2	
Ejes	B-2.1 : Nivel 2		
Distancia Interferencia	-0.025		
Notas:

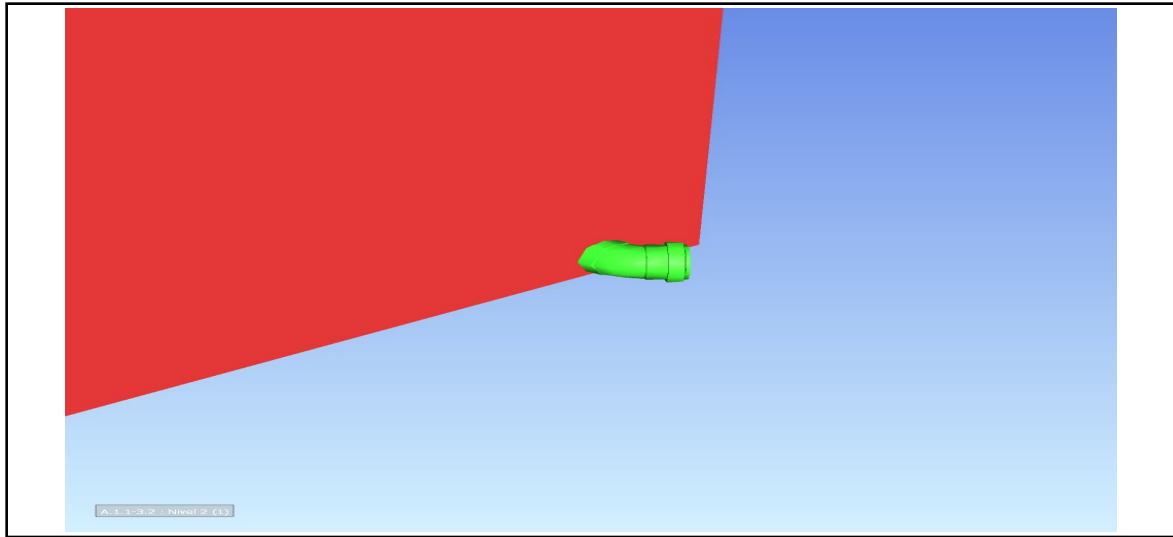
ARQ - FNT - Conflicto77

Solucionar	Aprobado	Fecha	18/8/2020
Ubicación	X	Y	Z
	-2.778	0.885	2.456
	Elemento 1	Elemento 2	
Id	436107	408912	
Nombre	0. Revestimiento interior yeso c	Standard	
Tipo	Sólido	Uniones de tubería	
Nivel	Nivel 2	Nivel 2	
Ejes	A-3 : Nivel 2		
Distancia Interferencia	-0.018		
Notas:

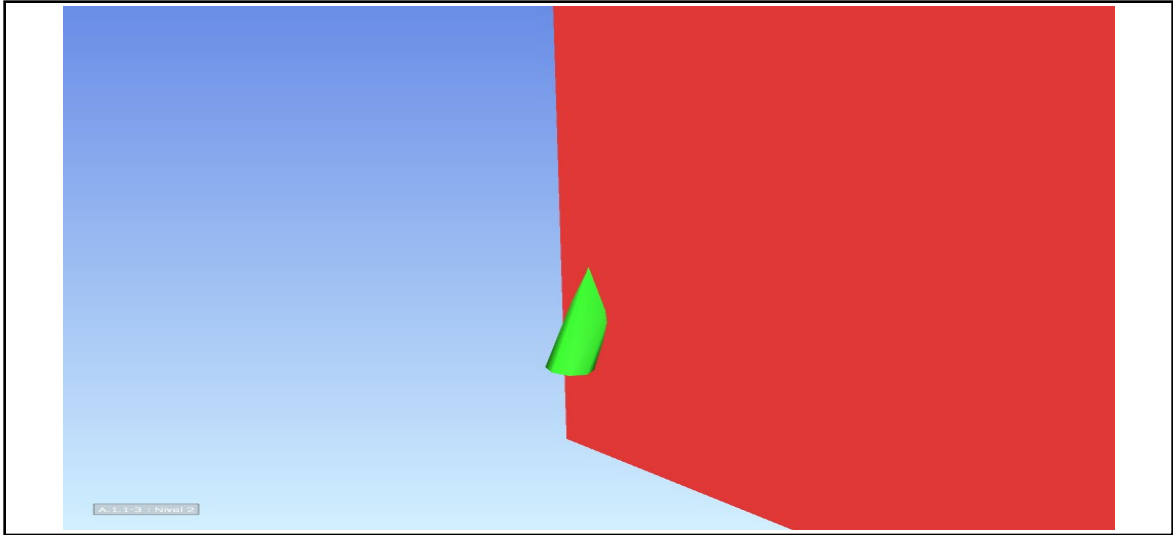
ARQ - FNT - Conflicto79

Solucionar	Aprobado	Fecha	18/8/2020
Ubicación	X	Y	Z
	-1.831	1.081	2.694
	Elemento 1	Elemento 2	
Id	439315	555737	
Nombre	0. Revestimiento interior yeso c	Tipos de tubería	
Tipo	Sólido	Tuberías: Tipos de tubería: PPR PN16	
Nivel	Nivel 2	Nivel 2	
Ejes	A.1.1-2.1 : Nivel 2		
Distancia Interferencia	-0.011		
Notas:

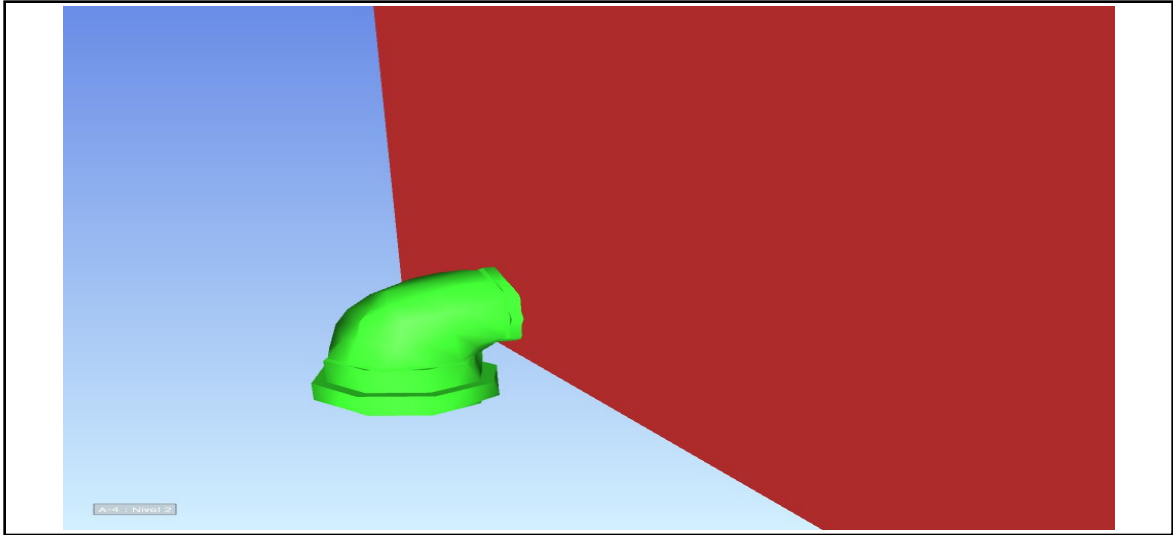
ARQ - FNT - Conflicto82

Solucionar	Aprobado	Fecha	18/8/2020
Ubicación	X	Y	Z
	-2.862	0.918	2.443
	Elemento 1	Elemento 2	
Id	436107	512489	
Nombre	0. OSB	Standard	
Tipo	Sólido	Uniones de tubería	
Nivel	Nivel 2	Nivel 2	
Ejes	A-3 : Nivel 2		
Distancia Interferencia	-0.009		
Notas:

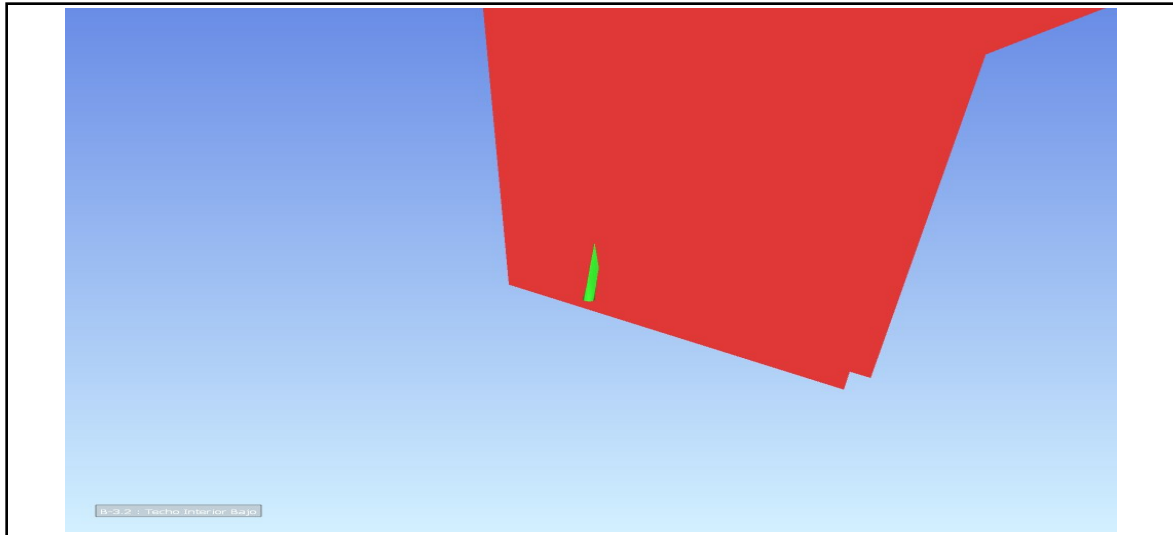
ARQ - FNT - Conflicto83

Solucionar	Aprobado	Fecha	18/8/2020
Ubicación	X	Y	Z
	-2.513	1.081	2.654
	Elemento 1	Elemento 2	
Id	458307	556121	
Nombre	0. Revestimiento interior yeso c	Tipos de tubería	
Tipo	Sólido	Tuberías: Tipos de tubería: PPR PN16	
Nivel	Nivel 2	Nivel 2	
Ejes	A-2.1 : Nivel 2		
Distancia Interferencia	-0.008		
Notas:

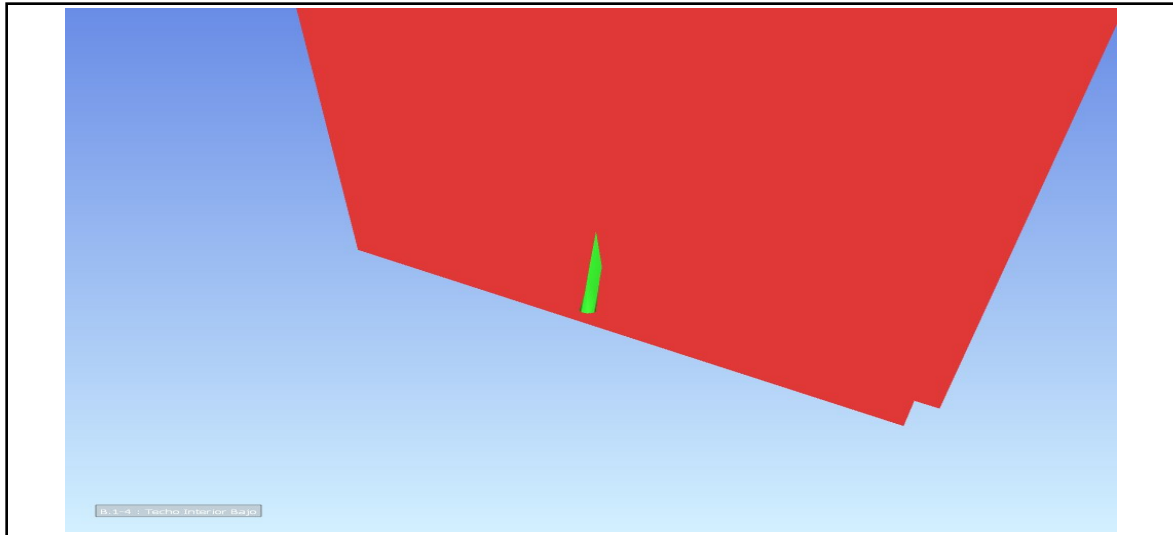
ARQ - FNT - Conflicto84

Solucionar	Aprobado	Fecha	18/8/2020
Ubicación	X	Y	Z
	-1.236	1.081	2.654
	Elemento 1	Elemento 2	
Id	439315	555149	
Nombre	0. Revestimiento interior yeso c	Tipos de tubería	
Tipo	Sólido	Tuberías: Tipos de tubería: PPR PN16	
Nivel	Nivel 2	Nivel 2	
Ejes	B-2.1 : Nivel 2		
Distancia Interferencia	-0.008		
Notas:

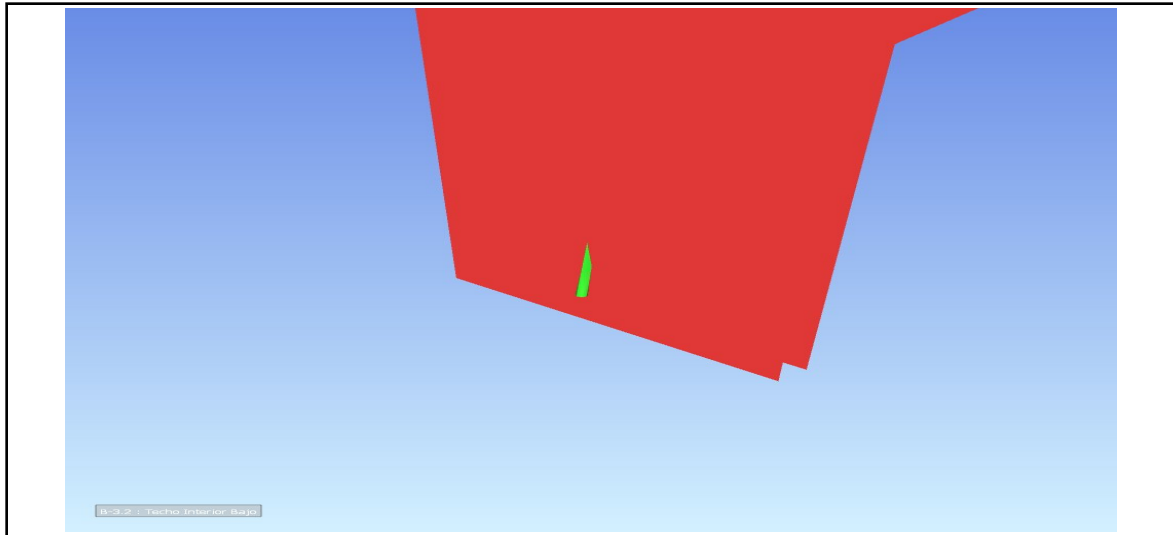
ARQ - FNT - Conflicto85

Solucionar	Aprobado	Fecha	18/8/2020
Ubicación	X	Y	Z
	-2.343	1.081	2.703
	Elemento 1	Elemento 2	
Id	458307	556099	
Nombre	0. Revestimiento interior yeso c	Tipos de tubería	
Tipo	Sólido	Tuberías: Tipos de tubería: PPR PN16	
Nivel	Nivel 2	Nivel 2	
Ejes	A.1.1-2.1 : Nivel 2		
Distancia Interferencia	-0.008		
Notas:

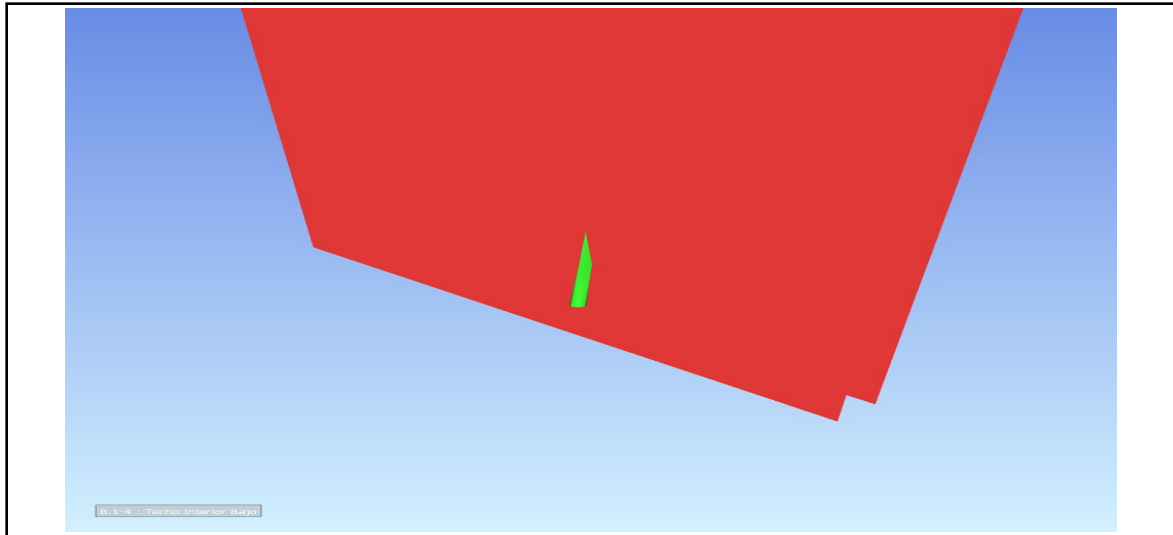
ARQ - FNT - Conflicto86

Solucionar	Aprobado	Fecha	18/8/2020
Ubicación	X	Y	Z
	-1.115	1.081	2.703
	Elemento 1	Elemento 2	
Id	439315	555124	
Nombre	0. Revestimiento interior yeso c	Tipos de tubería	
Tipo	Sólido	Tuberías: Tipos de tubería: PPR PN16	
Nivel	Nivel 2	Nivel 2	
Ejes	B-2.1 : Nivel 2		
Distancia Interferencia	-0.008		
Notas:

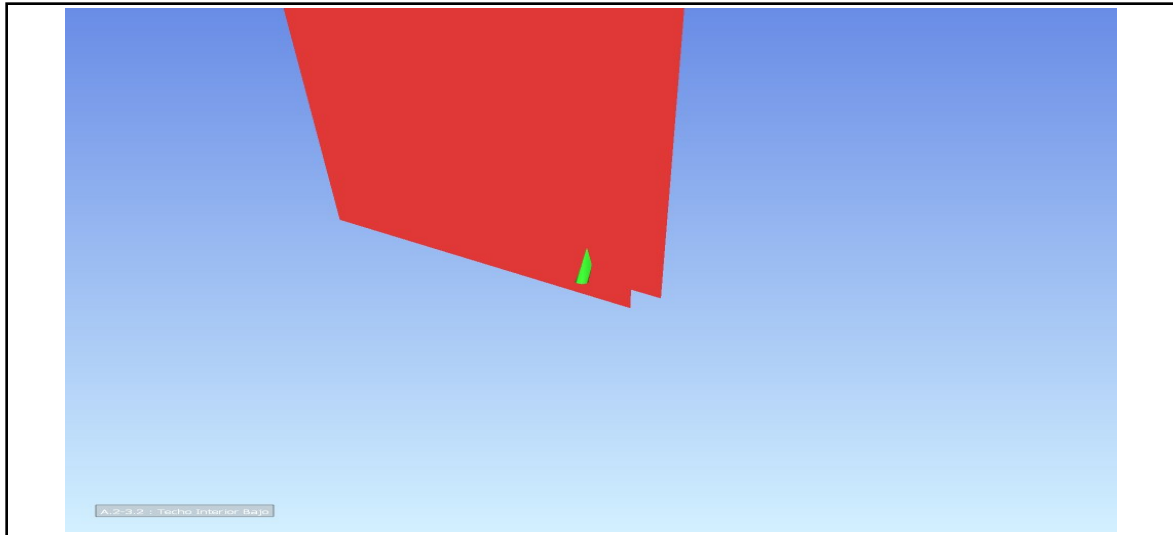
ARQ - FNT - Conflicto88

Solucionar	Aprobado	Fecha	18/8/2020
Ubicación	X	Y	Z
	-1.954	1.081	2.565
	Elemento 1	Elemento 2	
Id	458307	555973	
Nombre	0. Revestimiento interior yeso c	Tipos de tubería	
Tipo	Sólido	Tuberías: Tipos de tubería: PPR PN16	
Nivel	Nivel 2	Nivel 2	
Ejes	A.1.1-2.1 : Nivel 2		
Distancia Interferencia	-0.007		
Notas:

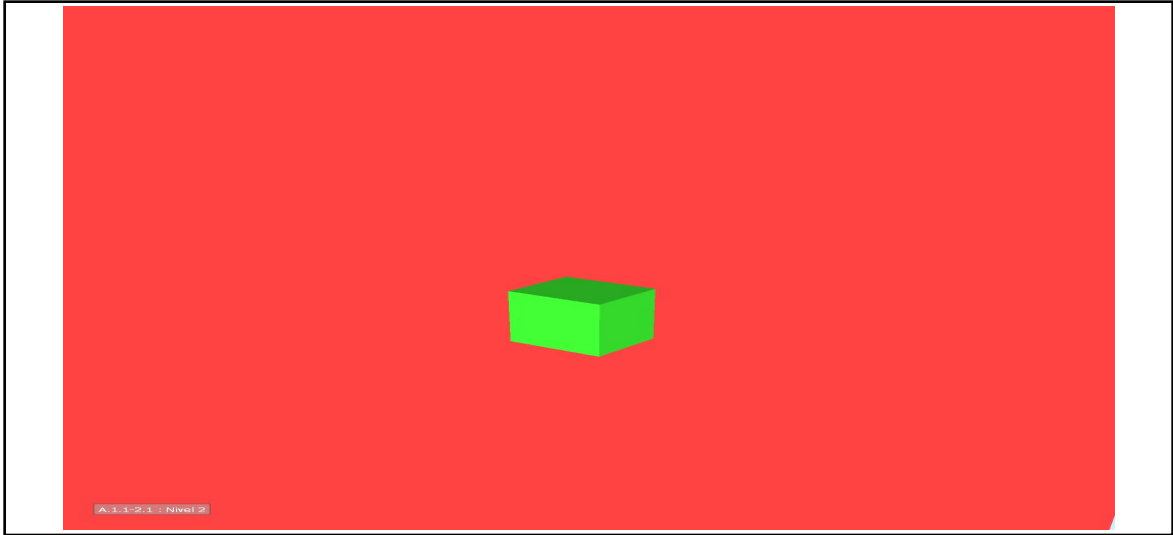
ARQ - FNT - Conflicto90

Solucionar	Aprobado	Fecha	18/8/2020
Ubicación	X	Y	Z
	-1.931	1.081	2.736
	Elemento 1	Elemento 2	
Id	458307	528366	
Nombre	0. Revestimiento interior yeso c	Estándar	
Tipo	Sólido	Uniones de tubería	
Nivel	Nivel 2	Nivel 2	
Ejes	A.1.1-2.1 : Nivel 2		
Distancia Interferencia	-0.005		
Notas:

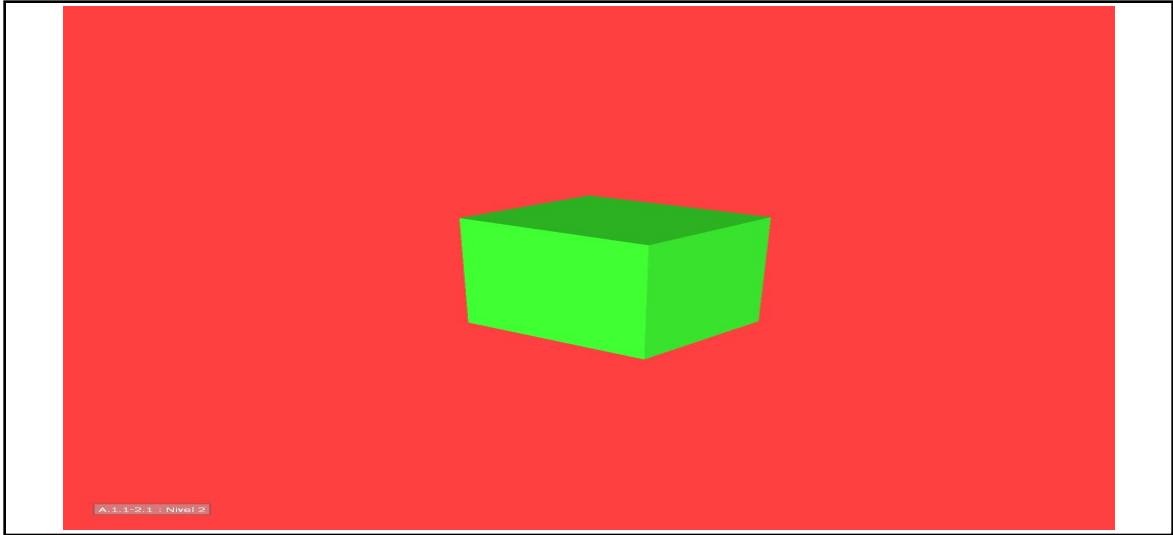
ARQ - FNT - Conflicto91

Solucionar	Aprobado	Fecha	18/8/2020
Ubicación	X	Y	Z
	-2.064	1.081	2.736
	Elemento 1	Elemento 2	
Id	458307	528337	
Nombre	0. Revestimiento interior yeso c	Estándar	
Tipo	Sólido	Uniones de tubería	
Nivel	Nivel 2	Nivel 2	
Ejes	A.1.1-2.1 : Nivel 2		
Distancia Interferencia	-0.005		
Notas:

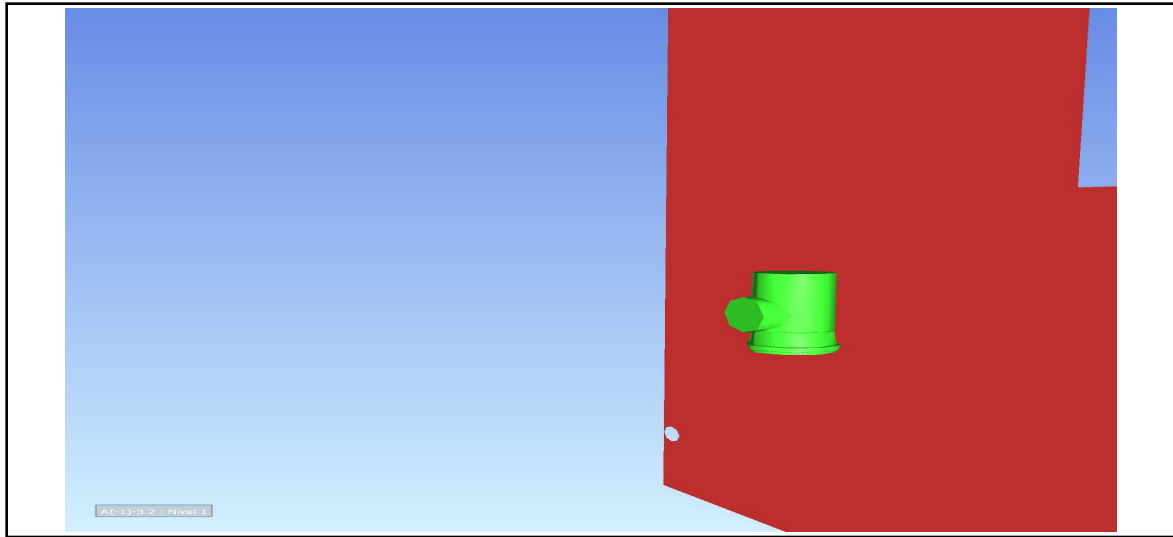
ARQ - FNT - Conflicto92

Solucionar	Aprobado	Fecha	18/8/2020
Ubicación	X	Y	Z
	-2.874	0.923	0.558
	Elemento 1	Elemento 2	
Id	409824	512513	
Nombre	0. Marmolina Texturizada	Standard	
Tipo	Sólido	Uniones de tubería	
Nivel	Nivel 1	Nivel 2	
Ejes	A-2.1 : Nivel 1		
Distancia Interferencia	-0.005		
Notas:

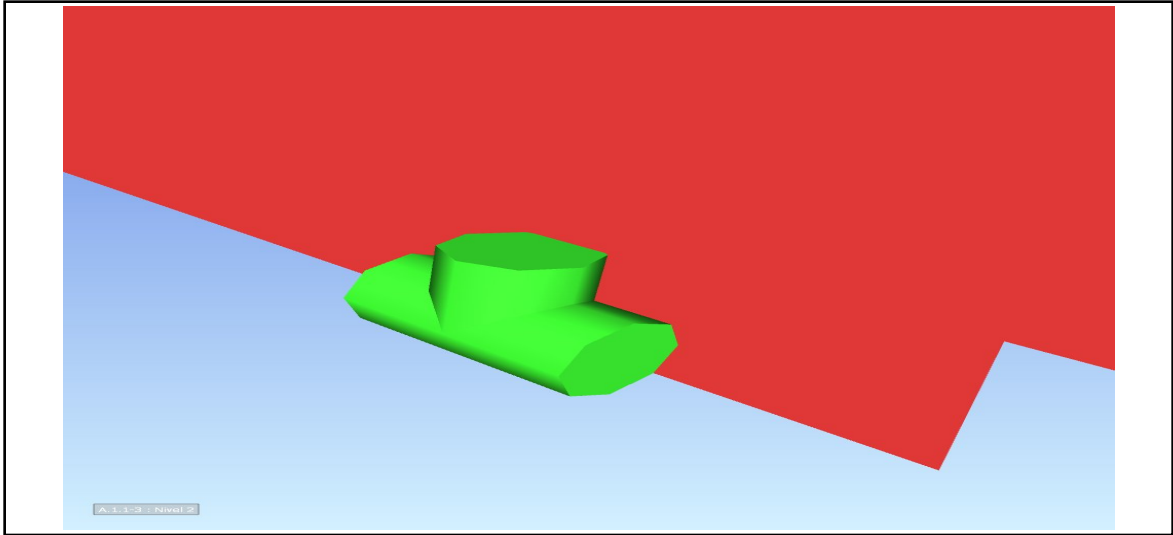
ARQ - FNT - Conflicto94

Solucionar	Aprobado	Fecha	18/8/2020
Ubicación	X	Y	Z
	-1.958	1.081	2.495
	Elemento 1	Elemento 2	
Id	458307	555990	
Nombre	0. Revestimiento interior yeso c	Estándar	
Tipo	Sólido	Uniones de tubería	
Nivel	Nivel 2	Nivel 2	
Ejes	A.1.1-2.1 : Nivel 2		
Distancia Interferencia	-0.004		
Notas:

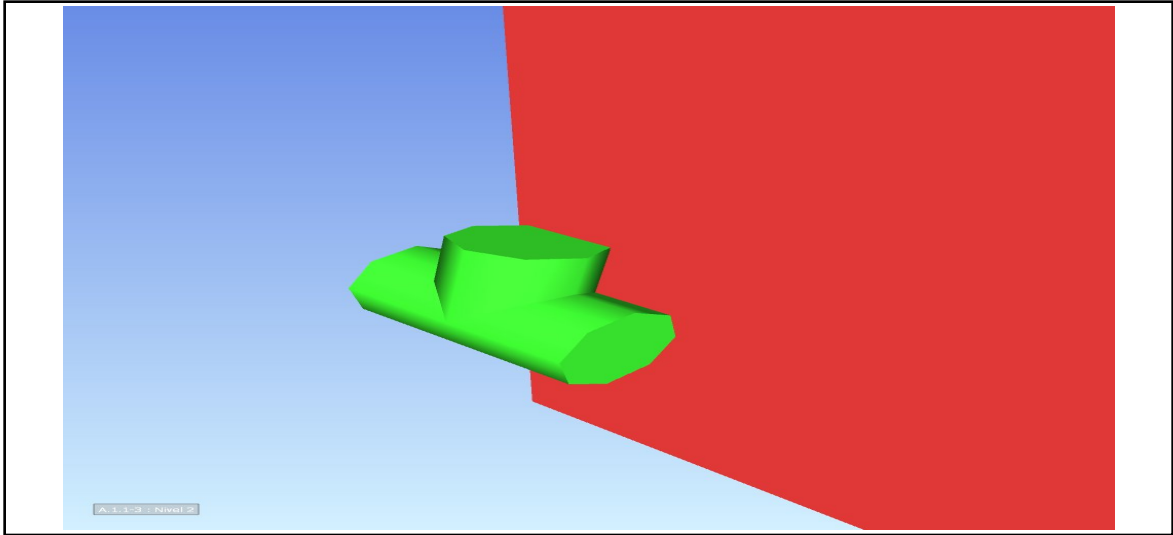
ARQ - FNT - Conflicto95

Solucionar	Aprobado	Fecha	18/8/2020
Ubicación	X	Y	Z
	-1.824	1.081	2.556
	Elemento 1	Elemento 2	
Id	439315	555756	
Nombre	0. Revestimiento interior yeso c	Estándar	
Tipo	Sólido	Uniones de tubería	
Nivel	Nivel 2	Nivel 2	
Ejes	A.1.1-2.1 : Nivel 2		
Distancia Interferencia	-0.004		
Notas:

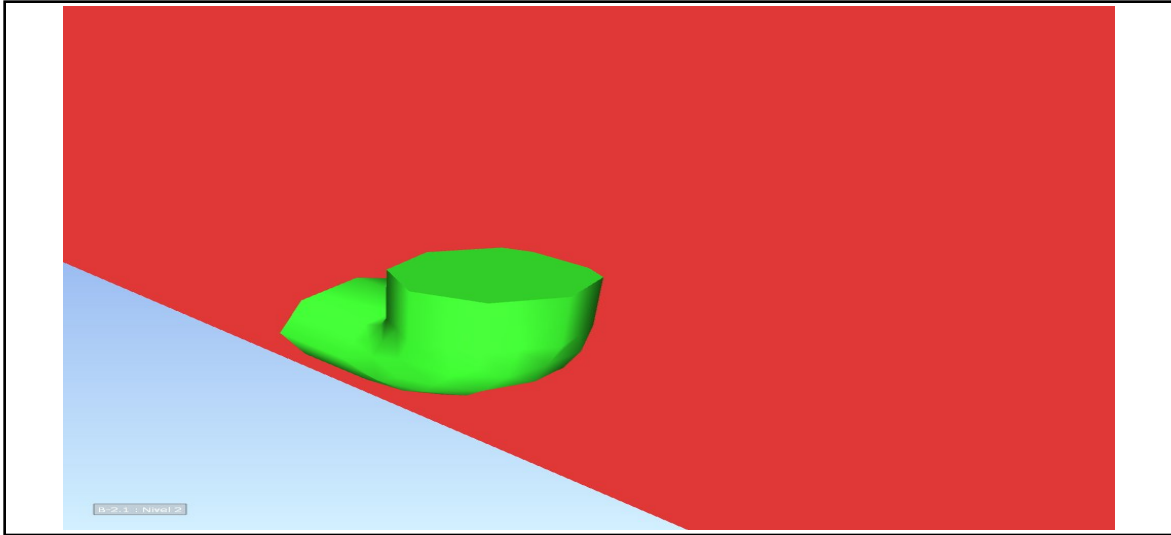
ARQ - FNT - Conflicto98

Solucionar	Aprobado	Fecha	18/8/2020
Ubicación	X	Y	Z
	-1.118	1.081	2.577
	Elemento 1	Elemento 2	
Id	439315	555139	
Nombre	0. Revestimiento interior yeso c	Estándar	
Tipo	Sólido	Uniones de tubería	
Nivel	Nivel 2	Nivel 2	
Ejes	B-2.1 : Nivel 2		
Distancia Interferencia	-0.003		
Notas:

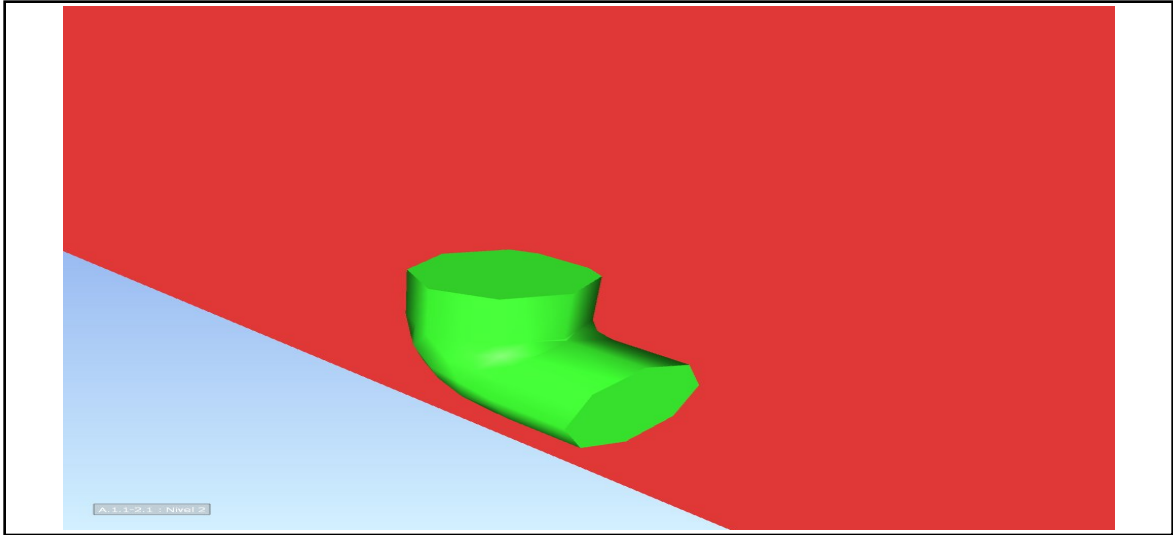
ARQ - FNT - Conflicto99

Solucionar	Aprobado	Fecha	18/8/2020
Ubicación	X	Y	Z
	-2.345	1.081	2.577
	Elemento 1	Elemento 2	
Id	458307	556111	
Nombre	0. Revestimiento interior yeso c	Estándar	
Tipo	Sólido	Uniones de tubería	
Nivel	Nivel 2	Nivel 2	
Ejes	A.1.1-2.1 : Nivel 2		
Distancia Interferencia	-0.003		
Notas:

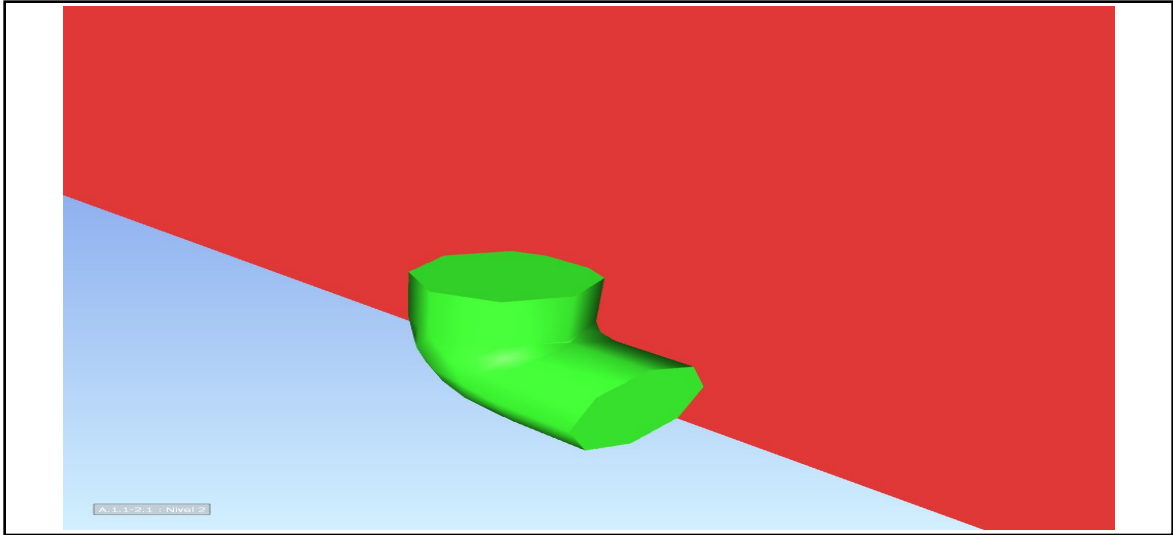
ARQ - FNT - Conflicto100

Solucionar	Aprobado	Fecha	18/8/2020
Ubicación	X	Y	Z
	-2.497	1.081	2.511
	Elemento 1	Elemento 2	
Id	458307	556134	
Nombre	0. Revestimiento interior yeso c	Estándar	
Tipo	Sólido	Uniones de tubería	
Nivel	Nivel 2	Nivel 2	
Ejes	A-2.1 : Nivel 2		
Distancia Interferencia	-0.003		
Notas:

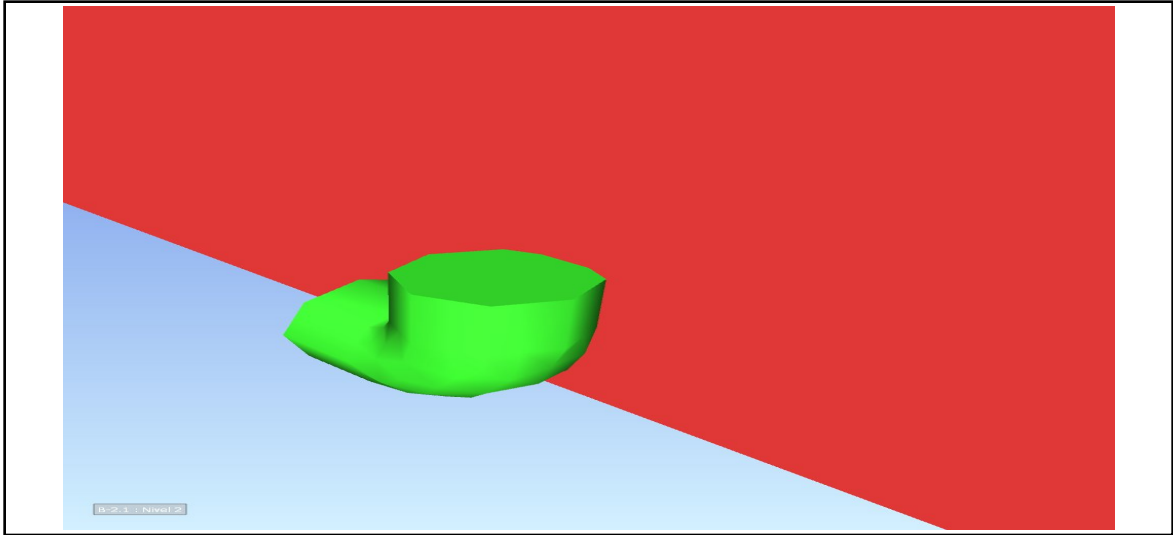
ARQ - FNT - Conflicto101

Solucionar	Aprobado	Fecha	18/8/2020
Ubicación	X	Y	Z
	-1.219	1.081	2.511
	Elemento 1	Elemento 2	
Id	439315	555162	
Nombre	0. Revestimiento interior yeso c	Estándar	
Tipo	Sólido	Uniones de tubería	
Nivel	Nivel 2	Nivel 2	
Ejes	B-2.1 : Nivel 2		
Distancia Interferencia	-0.003		
Notas:

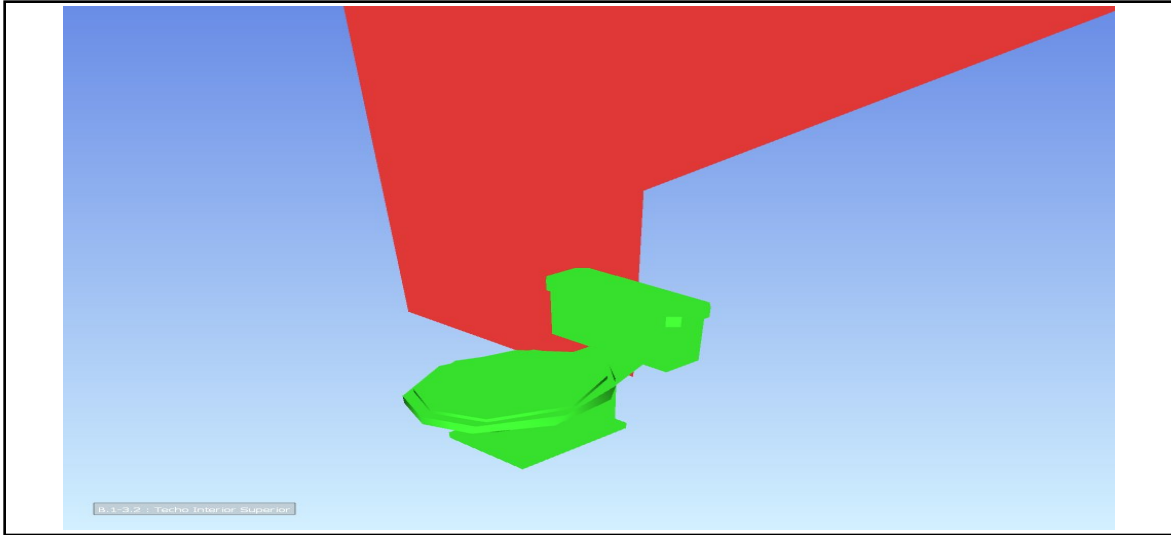
ARQ - FNT - Conflicto103

Solucionar	Aprobado	Fecha	18/8/2020
Ubicación	X	Y	Z
	-1.944	1.081	3.208
	Elemento 1	Elemento 2	
Id	458307	536829	
Nombre	0. Revestimiento interior yeso c	Privado - 6,1 Lpf	
Tipo	Sólido	Aparatos sanitarios	
Nivel	Nivel 2	Nivel 2	
Ejes	A.1.1-2.1 : Nivel 2		
Distancia Interferencia	-0.002		
Notas:

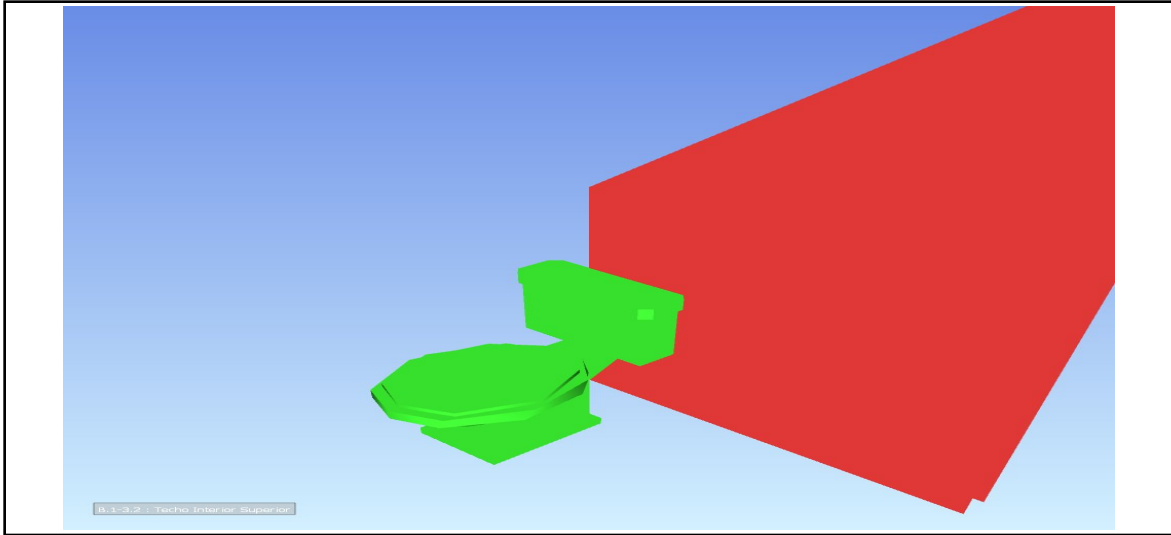
ARQ - FNT - Conflicto104

Solucionar	Aprobado	Fecha	18/8/2020
Ubicación	X	Y	Z
	-1.849	1.081	3.208
	Elemento 1	Elemento 2	
Id	439315	536829	
Nombre	0. Revestimiento interior yeso c	Privado - 6,1 Lpf	
Tipo	Sólido	Aparatos sanitarios	
Nivel	Nivel 2	Nivel 2	
Ejes	A.1.1-2.1 : Nivel 2		
Distancia Interferencia	-0.002		
Notas:

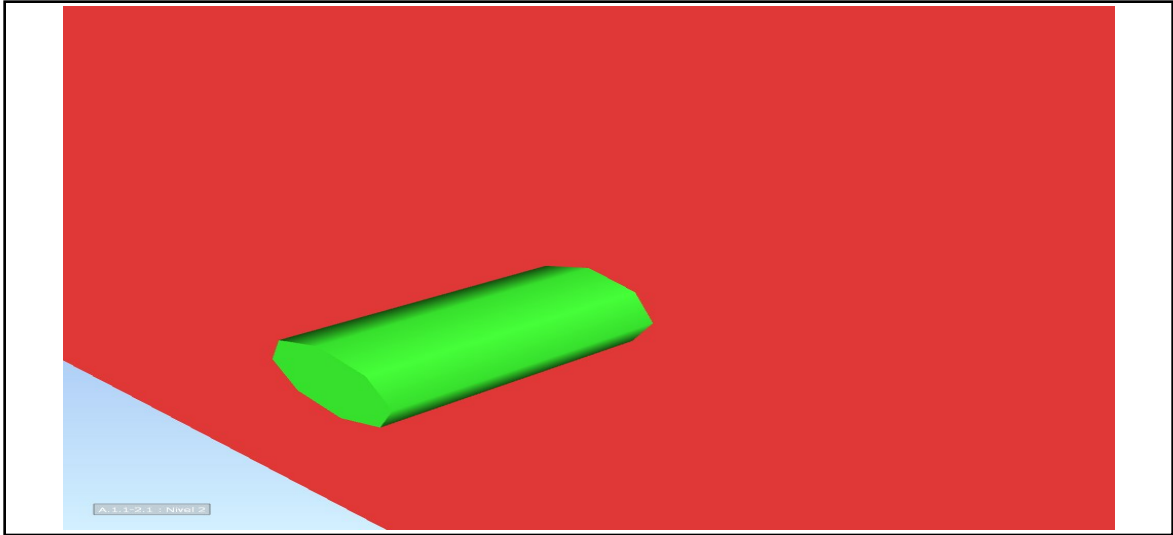
ARQ - FNT - Conflicto105

Solucionar	Aprobado	Fecha	18/8/2020
Ubicación	X	Y	Z
	-2.055	1.081	2.653
	Elemento 1	Elemento 2	
Id	458307	460882	
Nombre	0. Revestimiento interior yeso c	Tipos de tubería	
Tipo	Sólido	Tuberías: Tipos de tubería: PPR PN16	
Nivel	Nivel 2	Nivel 2	
Ejes	A.1.1-2.1 : Nivel 2		
Distancia Interferencia	-0.002		
Notas:

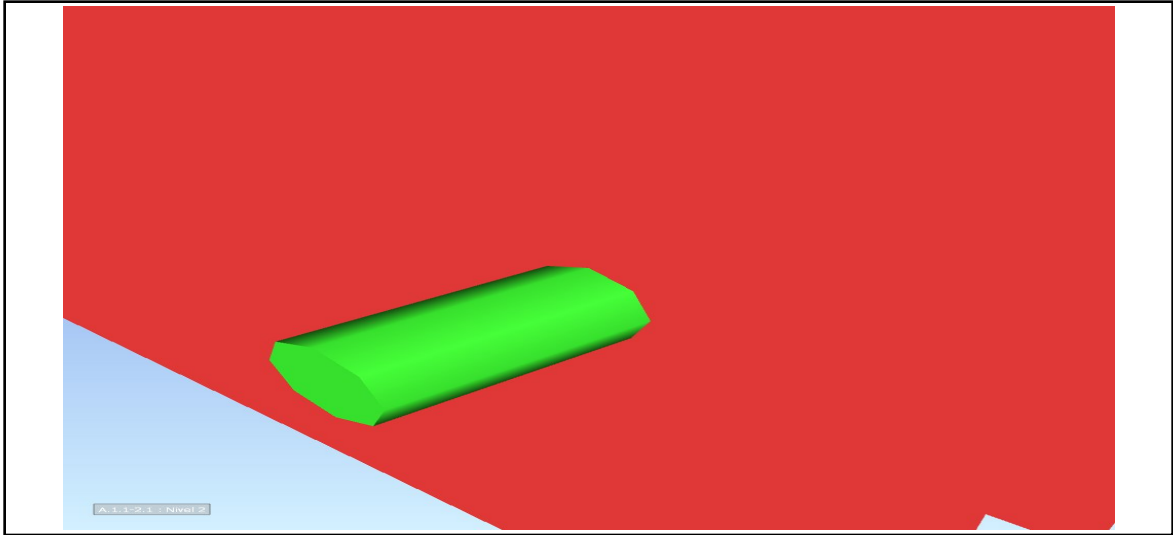
ARQ - FNT - Conflicto106

Solucionar	Aprobado	Fecha	18/8/2020
Ubicación	X	Y	Z
	-1.922	1.081	2.602
	Elemento 1	Elemento 2	
Id	458307	461239	
Nombre	0. Revestimiento interior yeso c	Tipos de tubería	
Tipo	Sólido	Tuberías: Tipos de tubería: PPR PN16	
Nivel	Nivel 2	Nivel 2	
Ejes	A.1.1-2.1 : Nivel 2		
Distancia Interferencia	-0.002		
Notas:

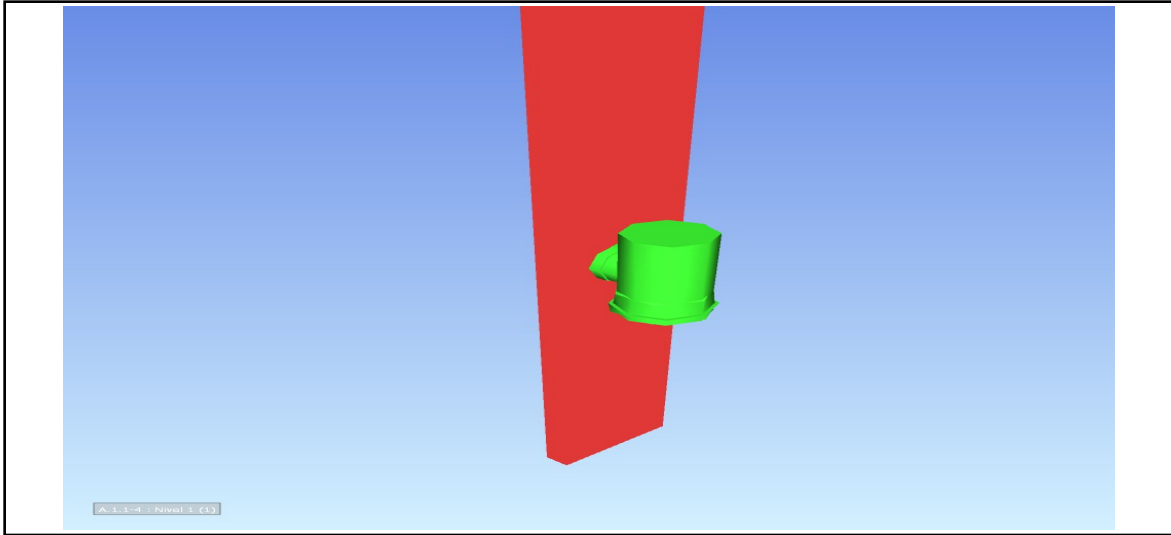
ARQ - FNT - Conflicto109

Solucionar	Aprobado	Fecha	18/8/2020
Ubicación	X	Y	Z
	-3.009	0.866	0.648
	Elemento 1	Elemento 2	
Id	542839	512513	
Nombre	0. Espacio para Metalcom	Standard	
Tipo	Sólido	Uniones de tubería	
Nivel	Nivel 1	Nivel 2	
Ejes	A-3 : Nivel 1		
Distancia Interferencia	-0.002		
Notas:

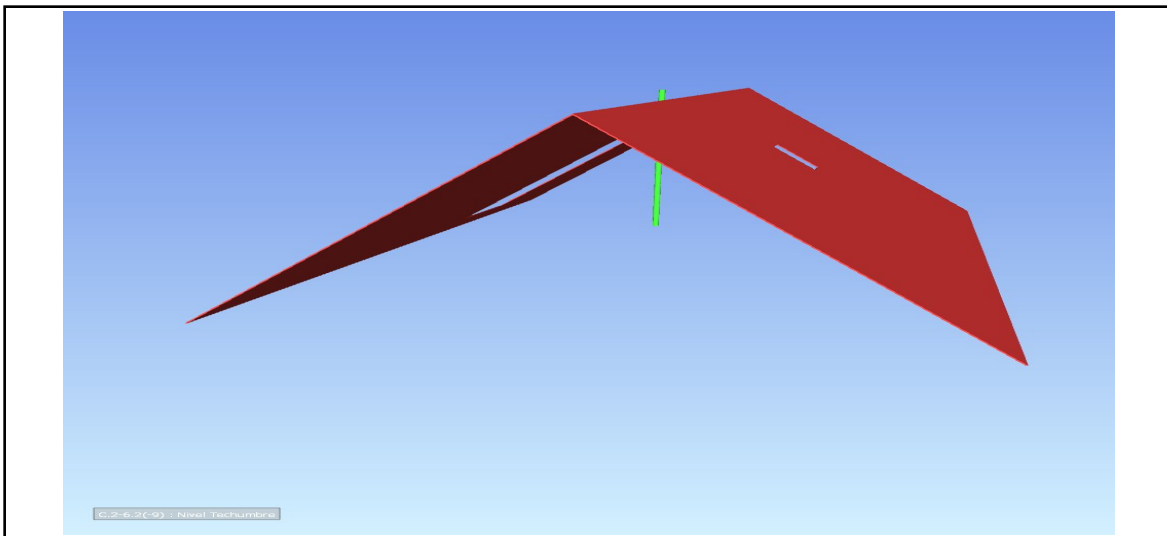
ARQ - FNT - Conflicto1

Solucionar	Aprobado	Fecha	17/8/2020
Ubicación	X	Y	Z
	-0.743	0.998	5.122
	Elemento 1	Elemento 2	
Id	424228	511862	
Nombre	0. OSB	Tipos de tubería	
Tipo	Sólido	Tuberías: Tipos de tubería: PVC - SANITARIO	
Nivel	Nivel 2	Nivel 2	
Ejes	B-2.1 : Techo Interior Superior		
Distancia Interferencia	-0.106		
Notas:

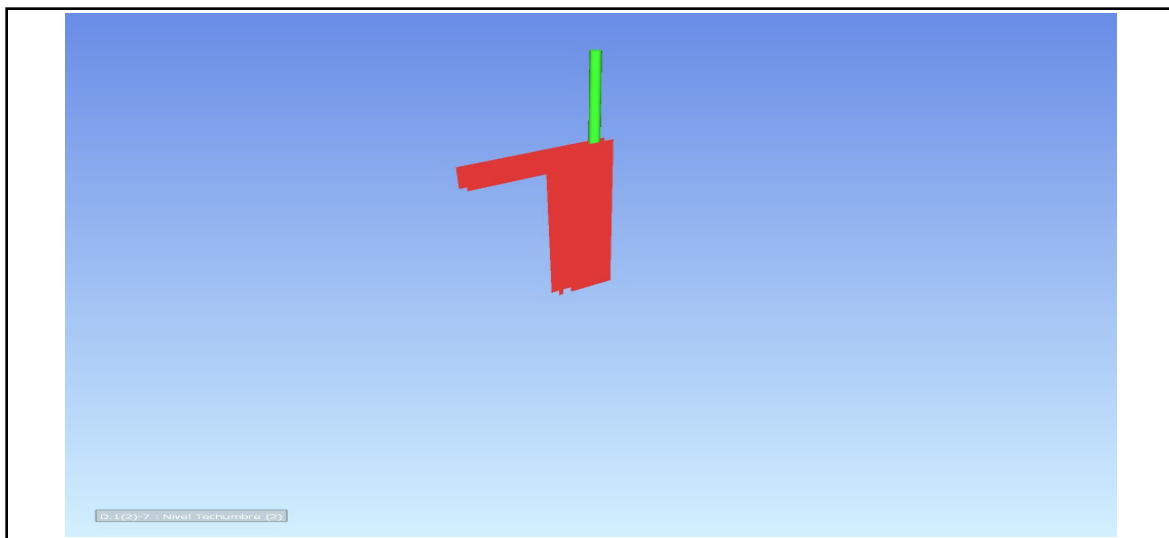
ARQ - FNT - Conflicto9

Solucionar	Aprobado	Fecha	17/8/2020
Ubicación	X	Y	Z
	-0.725	0.964	2.560
	Elemento 1	Elemento 2	
Id	538640	511862	
Nombre	0. Revestimiento interior yeso c	Tipos de tubería	
Tipo	Sólido	Tuberías: Tipos de tubería: PVC - SANITARIO	
Nivel	Nivel 2	Nivel 2	
Ejes	B-2.1 : Nivel 2		
Distancia Interferencia	-0.038		
Notas:

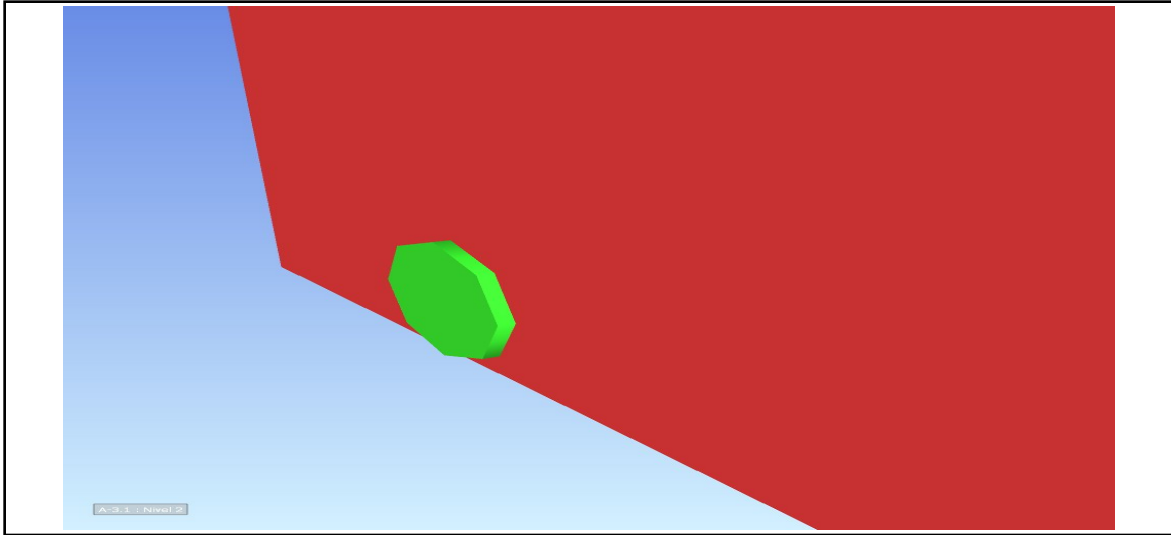
ARQ - FNT - Conflicto11

Solucionar	Aprobado	Fecha	17/8/2020
Ubicación	X	Y	Z
	-2.778	0.855	2.499
	Elemento 1	Elemento 2	
Id	436107	408896	
Nombre	0. Revestimiento interior yeso c	Tipos de tubería	
Tipo	Sólido	Tuberías: Tipos de tubería: PVC - SANITARIO	
Nivel	Nivel 2	Nivel 2	
Ejes	A-3 : Nivel 2		
Distancia Interferencia	-0.030		
Notas:

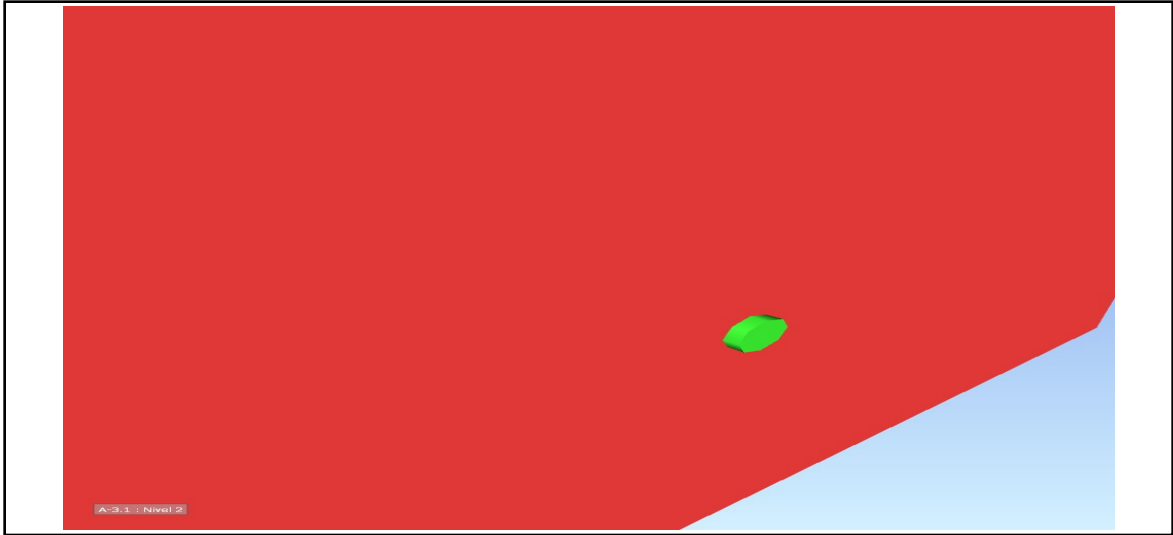
ARQ - FNT - Conflicto12

Solucionar	Aprobado	Fecha	17/8/2020
Ubicación	X	Y	Z
	-2.862	0.845	2.642
	Elemento 1	Elemento 2	
Id	436107	427283	
Nombre	0. OSB	Tipos de tubería	
Tipo	Sólido	Tuberías: Tipos de tubería: PPR PN16	
Nivel	Nivel 2	Nivel 2	
Ejes	A-3 : Nivel 2		
Distancia Interferencia	-0.029		
Notas:

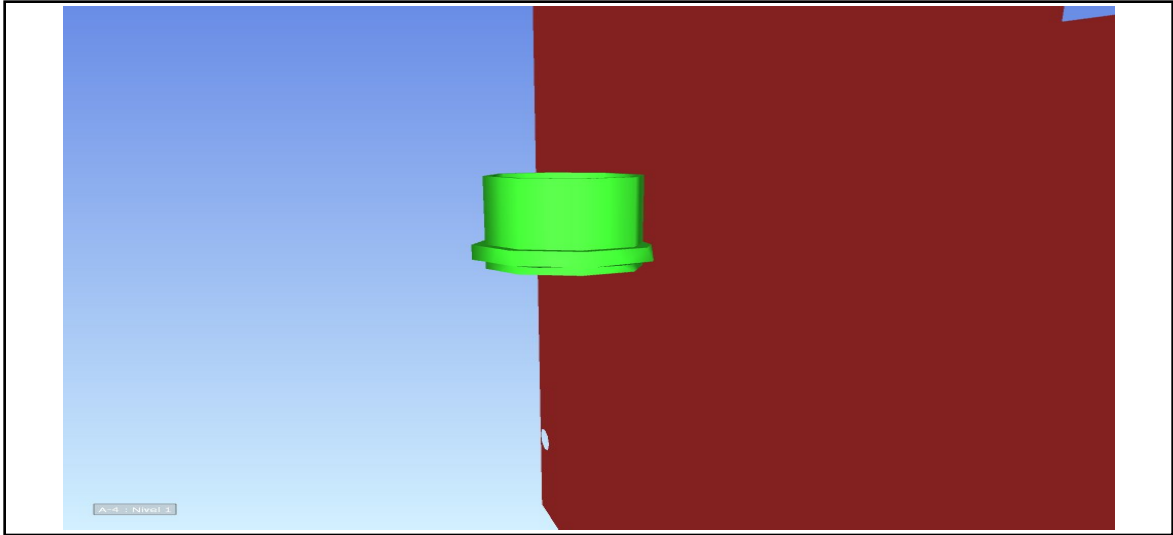
ARQ - FNT - Conflicto34

Solucionar	Aprobado	Fecha	17/8/2020
Ubicación	X	Y	Z
	-2.874	0.911	0.722
	Elemento 1	Elemento 2	
Id	409824	512514	
Nombre	0. Marmolina Texturizada	Standard	
Tipo	Sólido	Uniones de tubería	
Nivel	Nivel 1	Nivel 2	
Ejes	A-3 : Nivel 1		
Distancia Interferencia	-0.011		
Notas:

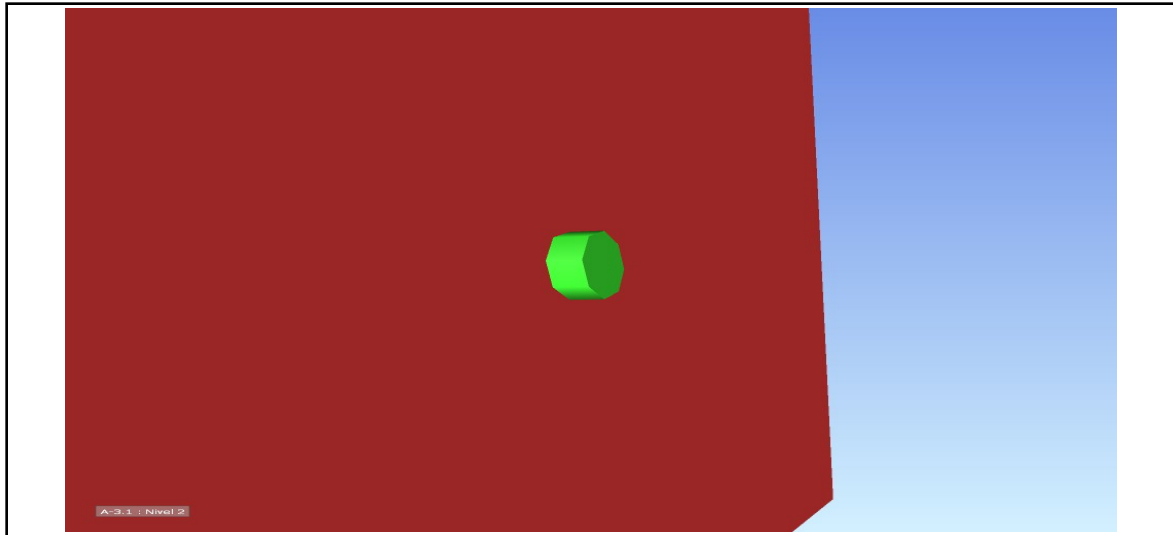
ARQ - FNT - Conflicto51

Solucionar	Aprobado	Fecha	17/8/2020
Ubicación	X	Y	Z
	-2.778	0.845	2.590
	Elemento 1	Elemento 2	
Id	436107	427252	
Nombre	0. Revestimiento interior yeso c	Tipos de tubería	
Tipo	Sólido	Tuberías: Tipos de tubería: PPR PN16	
Nivel	Nivel 2	Nivel 1	
Ejes	A-3 : Nivel 2		
Distancia Interferencia	-0.007		
Notas:

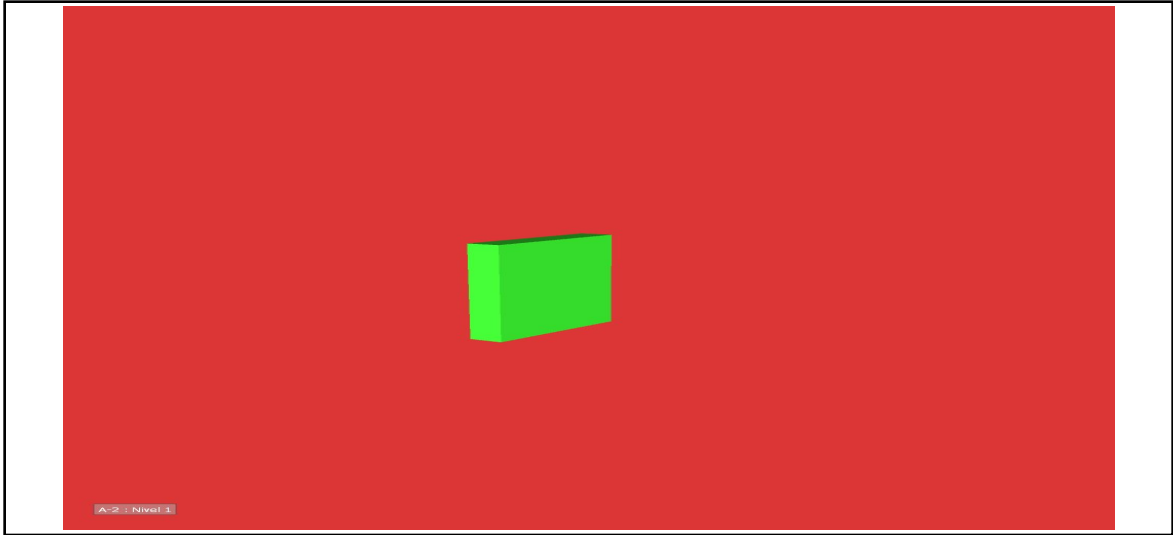
ARQ - FNT - Conflicto58

Solucionar	Aprobado	Fecha	17/8/2020
Ubicación	X	Y	Z
	-2.874	1.863	0.906
	Elemento 1	Elemento 2	
Id	-	528491	
Nombre	0. Marmolina Texturizada	Estándar	
Tipo	Sólido	Uniones de tubería	
Nivel	Nivel 1	Nivel 1	
Ejes	A-2 : Nivel 1		
Distancia Interferencia	-0.004		
Notas:

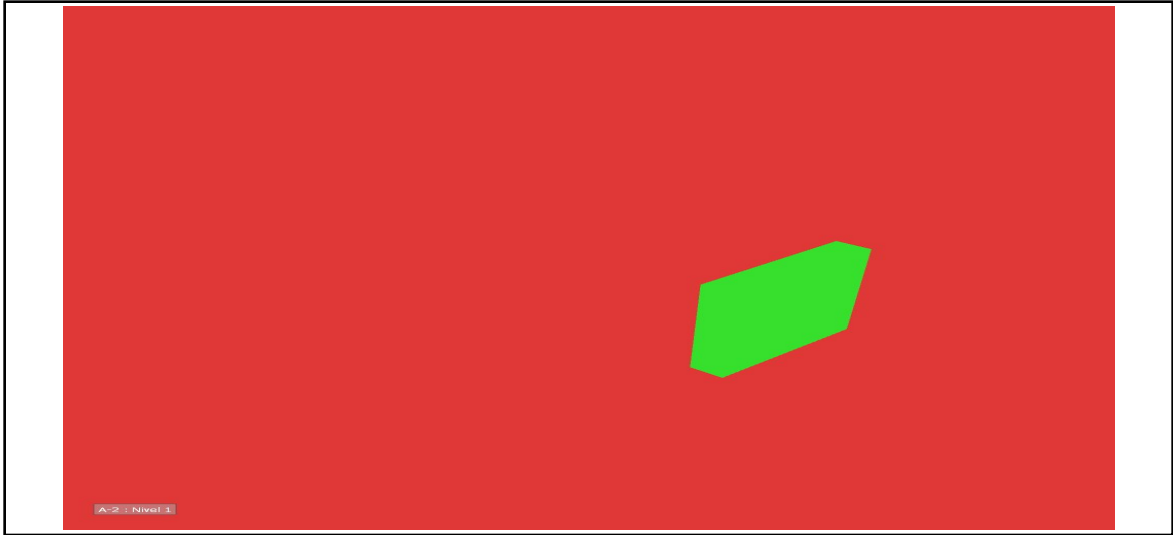
ARQ - FNT - Conflicto59

Solucionar	Aprobado	Fecha	17/8/2020
Ubicación	X	Y	Z
	-2.874	2.063	0.906
	Elemento 1	Elemento 2	
Id	-	528489	
Nombre	0. Marmolina Texturizada	Estándar	
Tipo	Sólido	Uniones de tubería	
Nivel	Nivel 1	Nivel 1	
Ejes	A-2 : Nivel 1		
Distancia Interferencia	-0.004		
Notas:

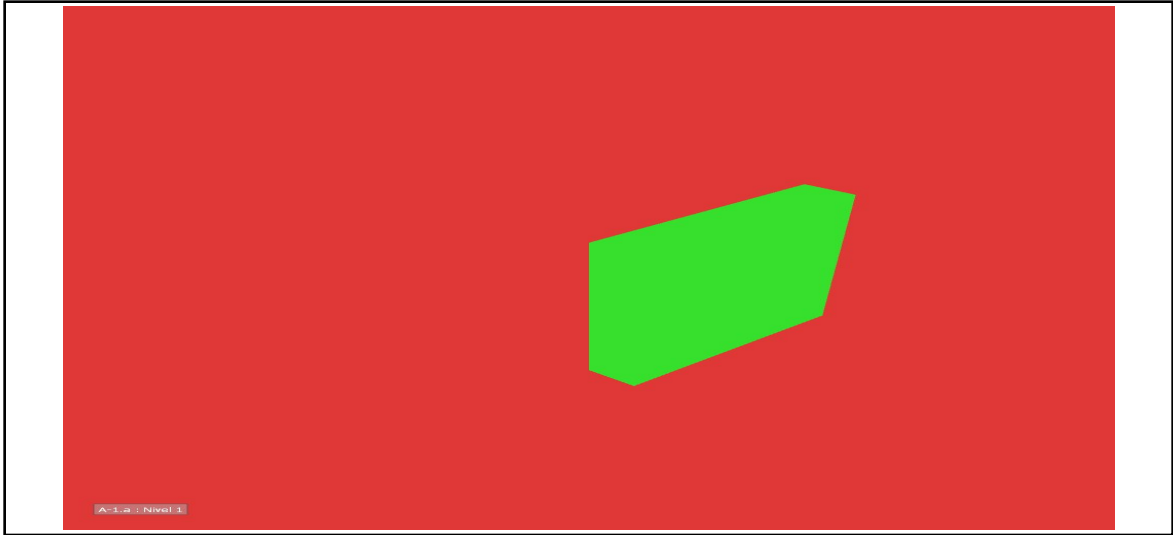
ARQ - FNT - Conflicto60

Solucionar	Aprobado	Fecha	17/8/2020
Ubicación	X	Y	Z
	-2.874	2.426	0.906
	Elemento 1	Elemento 2	
Id	-	528487	
Nombre	0. Marmolina Texturizada	Estándar	
Tipo	Sólido	Uniones de tubería	
Nivel	Nivel 1	Nivel 1	
Ejes	A-1.a : Nivel 1		
Distancia Interferencia	-0.004		
Notas:
