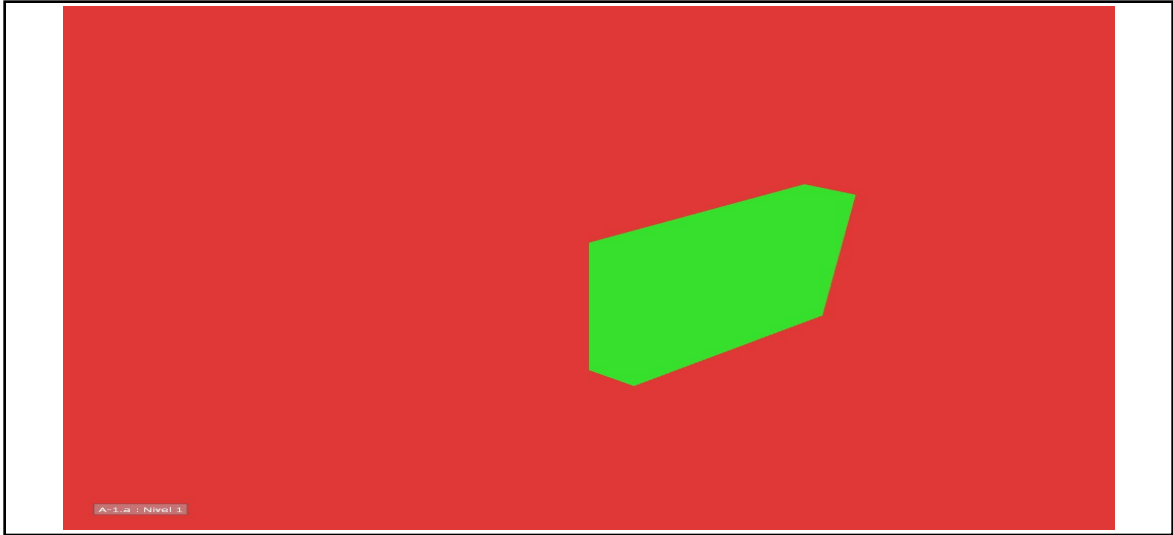
ARQ - FNT - Conflicto61

Solucionar	Aprobado	Fecha	17/8/2020
Ubicación	X	Y	Z
	-2.874	2.629	0.906
	Elemento 1	Elemento 2	
Id	-	529174	
Nombre	0. Marmolina Texturizada	Estándar	
Tipo	Sólido	Uniones de tubería	
Nivel	Nivel 1	Nivel 1	
Ejes	A-1.a : Nivel 1		
Distancia Interferencia	-0.004		
Notas:

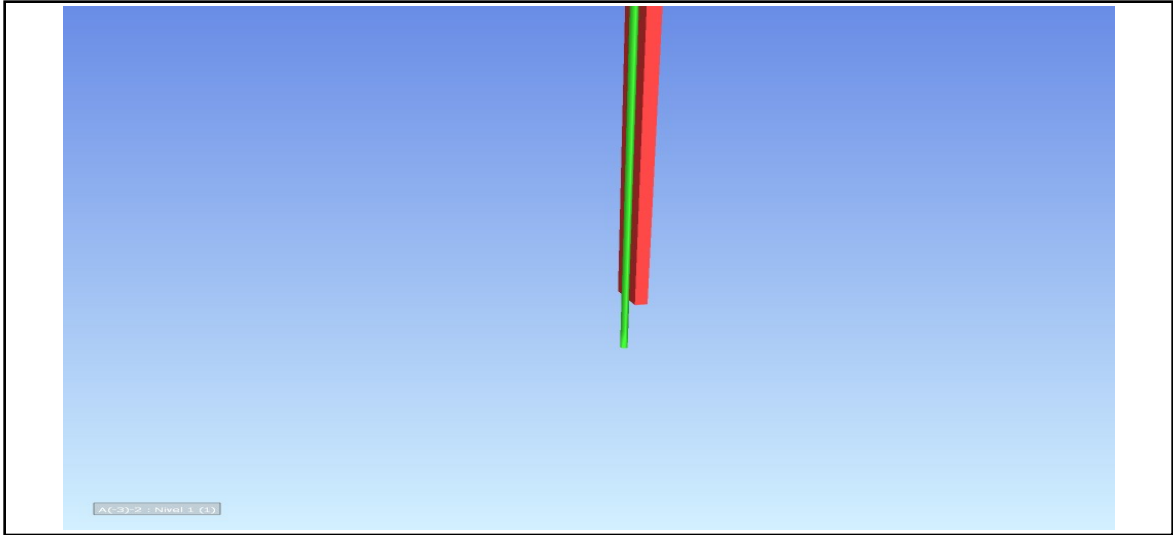
ARQ - FNT - Conflicto65

Solucionar	Aprobado	Fecha	17/8/2020
Ubicación	X	Y	Z
	-2.989	0.822	-0.010
	Elemento 1	Elemento 2	
Id	542779	439002	
Nombre	0. Revestimiento interior yeso c	Tipos de tubería	
Tipo	Sólido	Tuberías: Tipos de tubería: PPR PN16	
Nivel	Nivel 1	Nivel 1	
Ejes	A-3 : Nivel 1		
Distancia Interferencia	-0.002		
Notas:

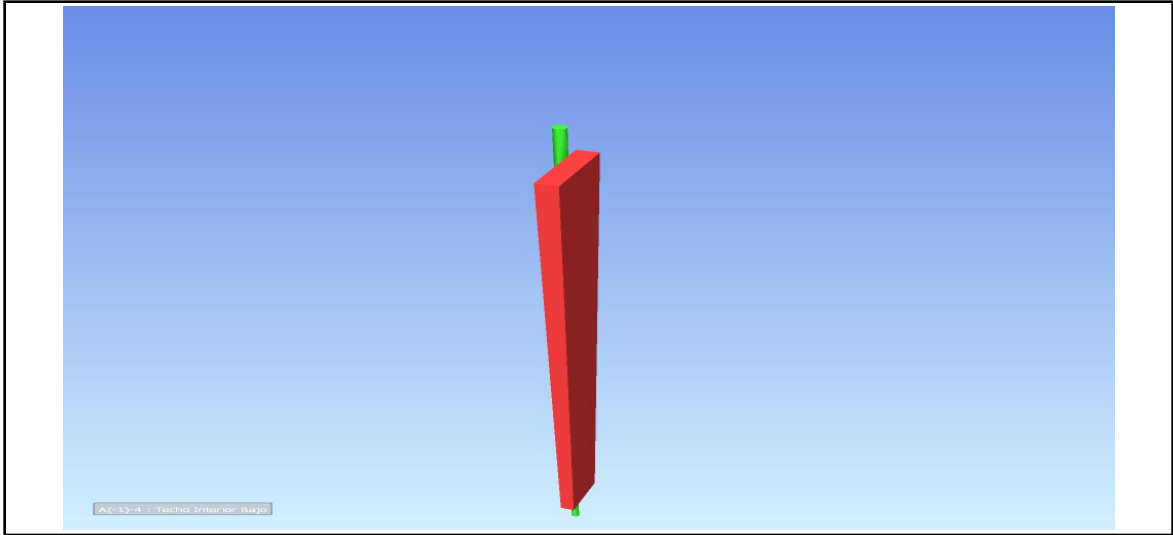
ARQ - FNT - Conflicto66

Solucionar	Aprobado	Fecha	17/8/2020
Ubicación	X	Y	Z
	-2.913	0.822	-0.010
	Elemento 1	Elemento 2	
Id	542779	438859	
Nombre	0. Revestimiento interior yeso c	Tipos de tubería	
Tipo	Sólido	Tuberías: Tipos de tubería: PPR PN16	
Nivel	Nivel 1	Nivel 1	
Ejes	A-3 : Nivel 1		
Distancia Interferencia	-0.002		
Notas:
