# Änderungen zur Vorversion V1.0

Zeichner: Peter Lampe Blatt 1/2  
 Pumpensteuerung mit Konduktivsensor V1.1  
 PCB

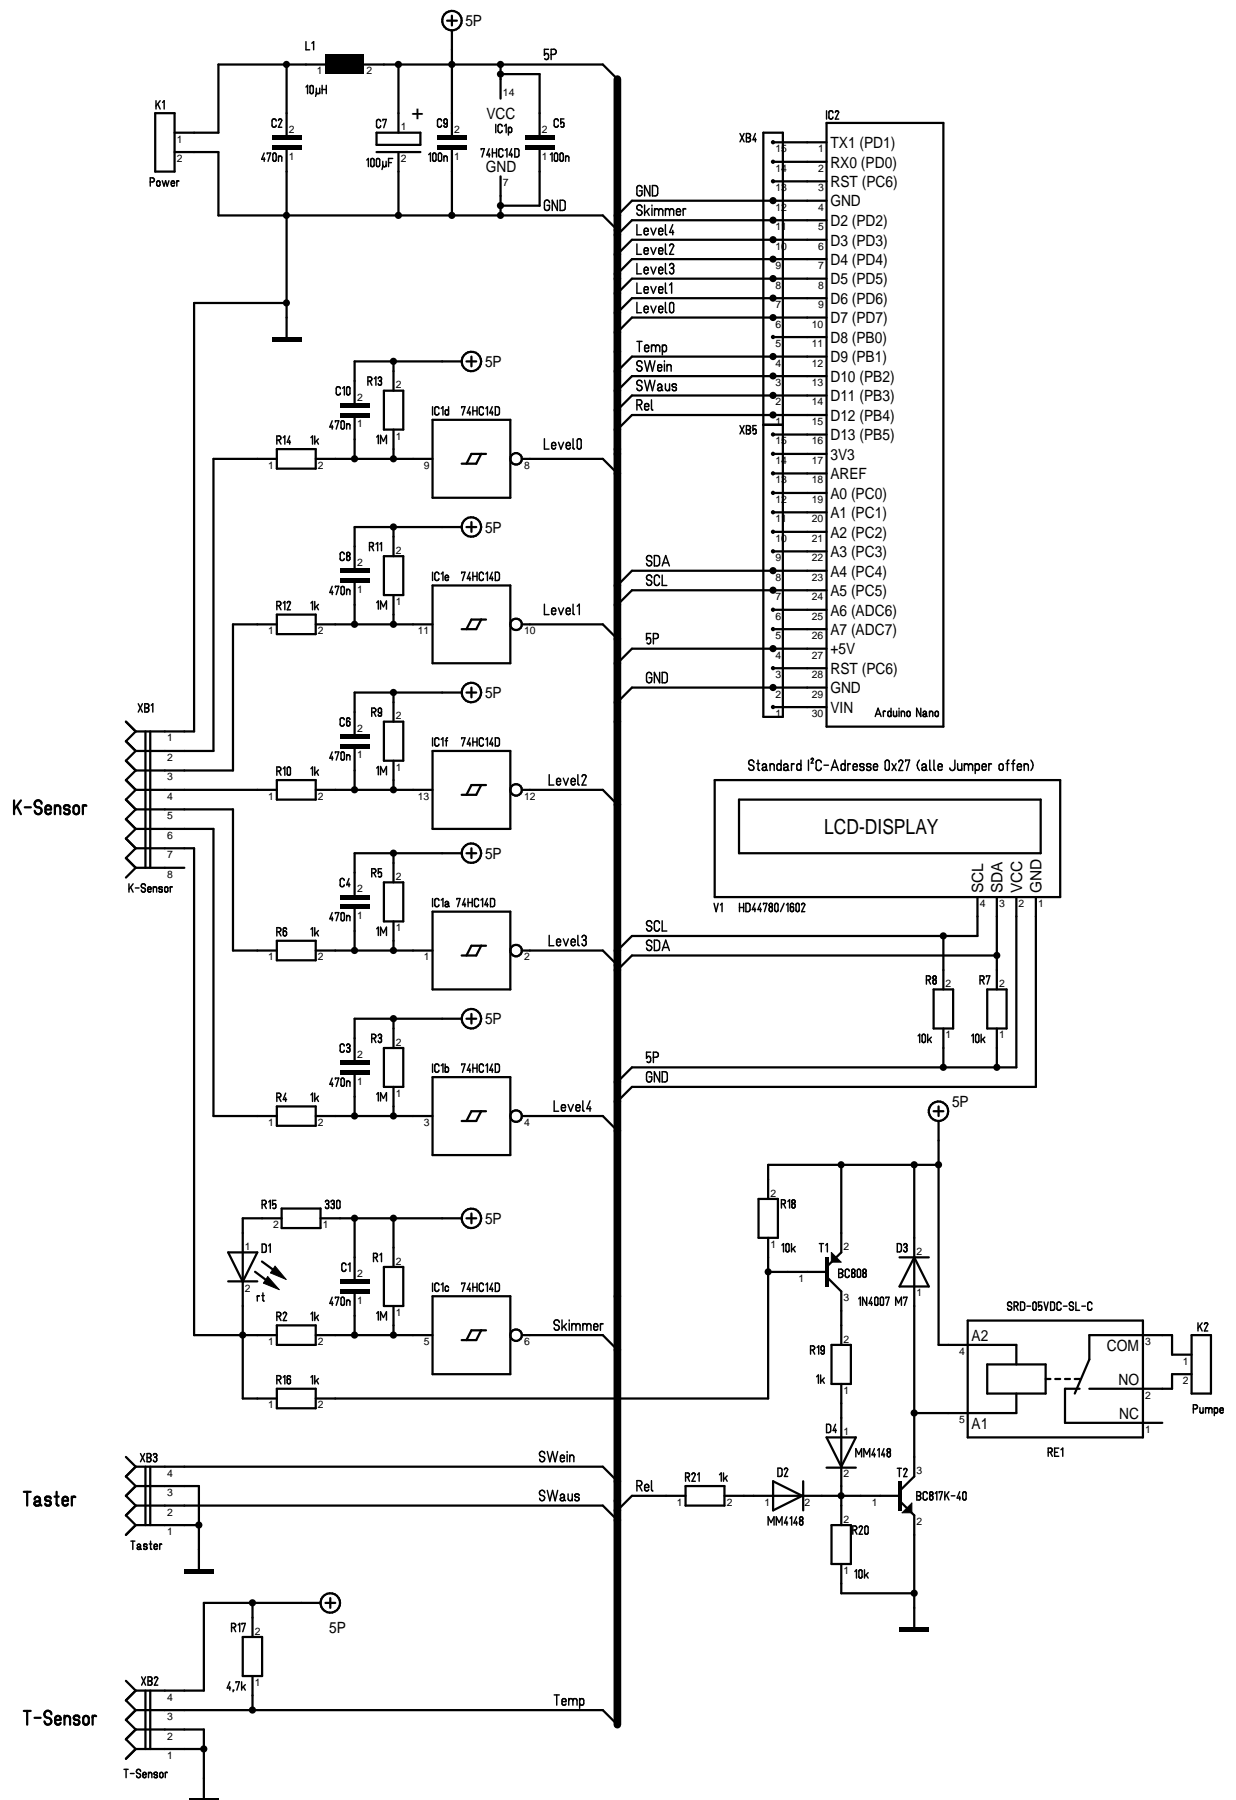
Temp-Signal an D9 verlegt, OneWire funktioniert nicht an D13!  
 unangeschlossenes 5P-Signal an R5/C4 behoben  
 alle Durchkontaktierungen mit Lötisplack bedeckt  
 Bohrung zur Kontrasteinstellung neu hinzu

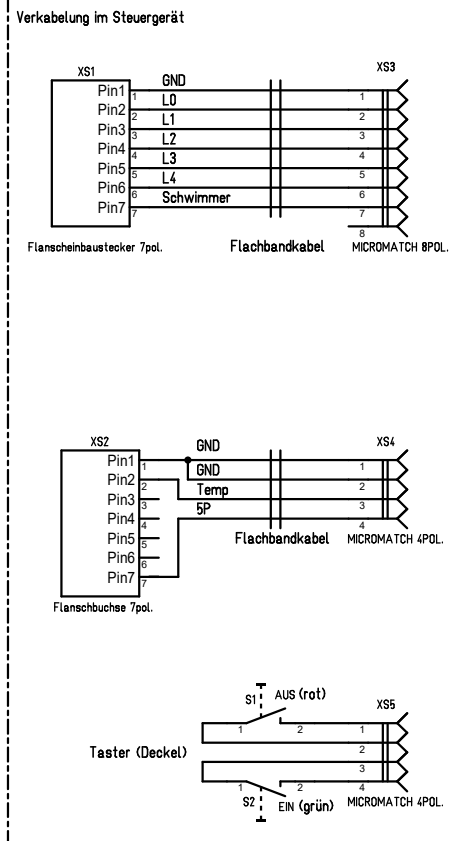
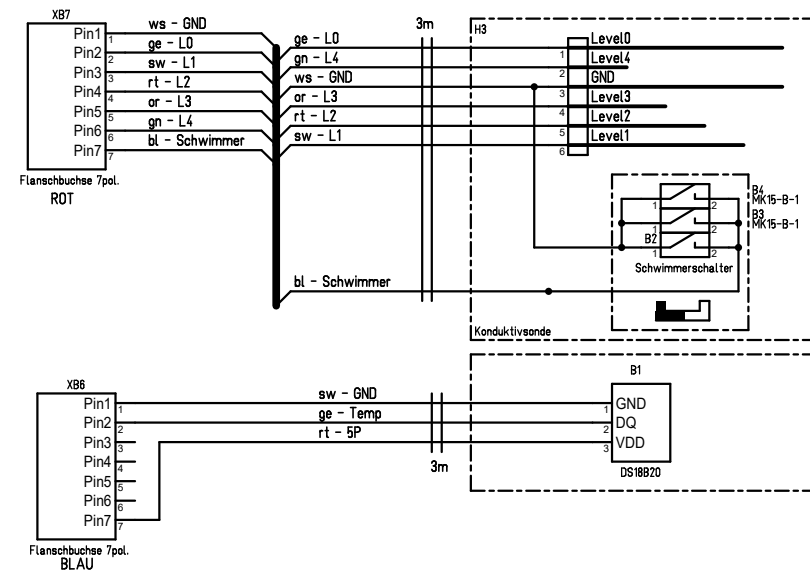
gegebenenfalls noch Reed-Kontakte  
B3, B4 parallel zu B2 schalten
