RAPPORT DE FIN DE SÉANCE

8ÈME SÉANCE: 21 FÉVRIER 2024.

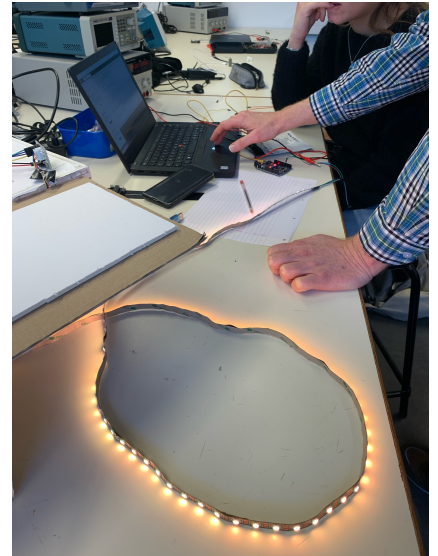
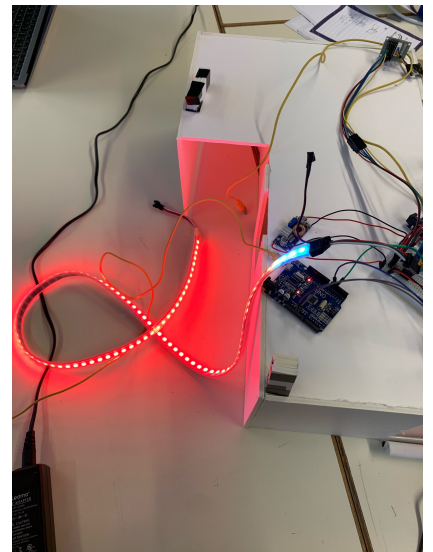
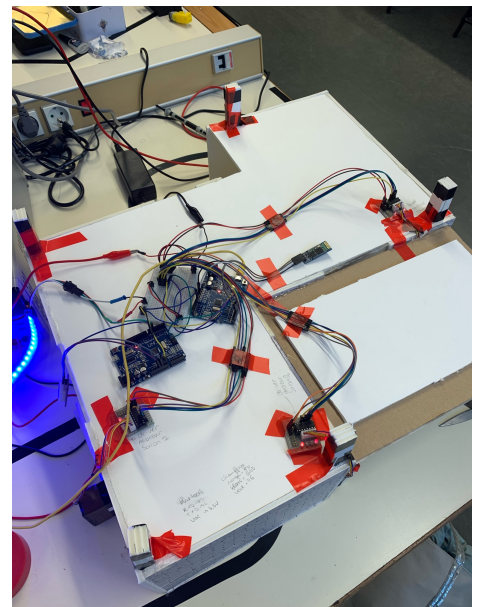
★ PREMIÈREMENT, NOUS AVONS PRÉFÉRÉ RÉSOUDRE LE PROBLÈME DES VOLETS ROULANTS DURANT LES VACANCES ET SE CONCENTRER SUR LA MODÉLISATION DU CHAUFFAGE AU SOL. NOUS UTILISONS MAINTENANT UN CAPTEUR DE TEMPÉRATURE, QUE NOUS AVONS RELIÉ À LA BANDE LED GRÂCE À UN PROGRAMME FAIT PAR EMMA. NOUS AVONS DU CHANGER DE BANDE LED PLUSIEURS FOIS, SELON LES CONSEILS DE NOTRE PROFESSEUR, CAR NOTRE BANDE LED NE FAISAIT PAS LES COULEURS DEMANDÉES. FINALEMENT CE PROBLÈME À ÉTÉ RÉGLÉ LORSQUE NOUS AVONS AUGMENTÉ LES AMPÈRES SUR NOTRE ALIMENTATION. NOUS AVONS PU REPRENDRE NOTRE BANDE LED DE DÉPART. CE JEUDI 22 FÉVRIER NOUS AVONS CONSACRÉ UNE PARTIE DE NOTRE APRÈS-MIDI POUR FAIRE FONCTIONNER LA BANDE LED AVEC LE CAPTEUR : EN DESSOUS DE 32°C LA BANDE LED EST ROUGE, CELA SIGNIFIE QUE LE CHAUFFAGE EST EN ROUTE, AU DESSUS DE CETTE TEMPÉRATURE LA BANDE EST BLEUE. LA TEMPÉRATURE EST CHOISIE DE FAÇON PRATIQUE, EN EFFET AFIN DE BIEN VISUALISER LE CHANGEMENT DE TEMPÉRATURE, IL EST PRÉFÉRABLE DE CHOISIR UNE TEMPÉRATURE ÉLEVÉE.
