Pendant la séance, nous avons dû revoir les valeurs des résistances du PCB.

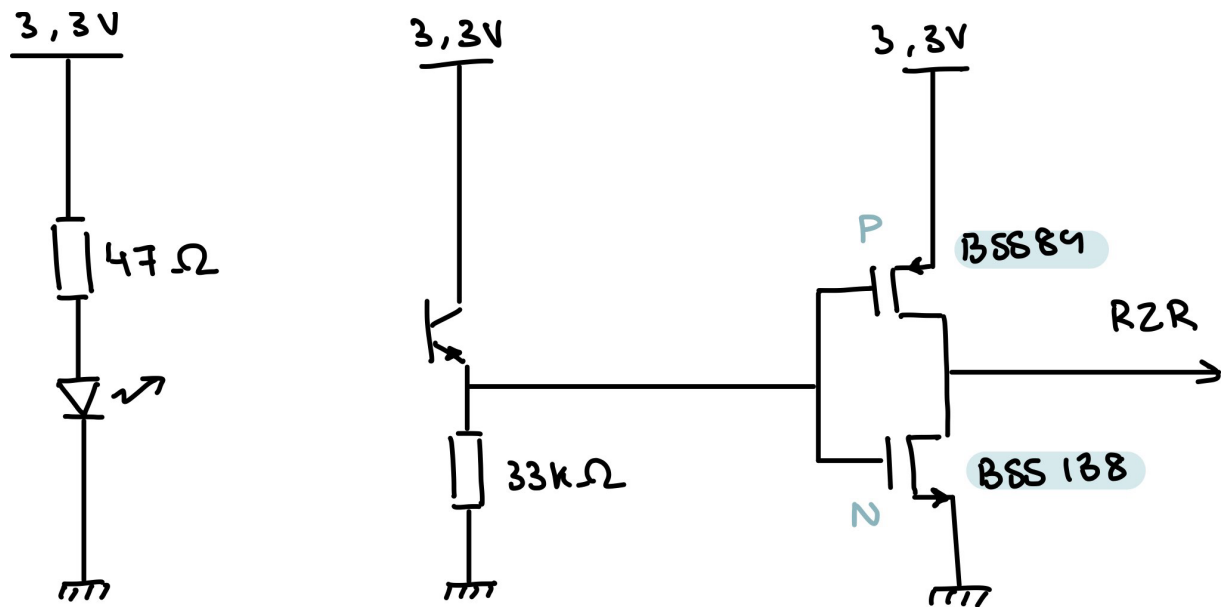
Nous avons remarqué que nous avions mis 100k Ohms au niveau des diodes au lieu de 230 Ohms, ce qui faisait que le courant dans la diode était trop faible (qui devait être de 100 mA). Nous avons finalement utilisé 47 Ohms afin d'avoir 100 mA dans les diodes.

Côté phototransistor, nous avons aussi réajustés la résistance à l'émetteur pour passer de 100k à 33k car les résultats obtenus sur la plaque à trous étaient meilleurs. On devait être sûr que les tensions de seuils des transistors P et N étaient atteints avec la nouvelle valeur de résistance.

Le schéma diode-transistor est donc :
