C – DADOS HISTÓRICOS

D – IMPORTÂNCIA PARA A GEODIVERSIDADE**16 - Descrição dos elementos**

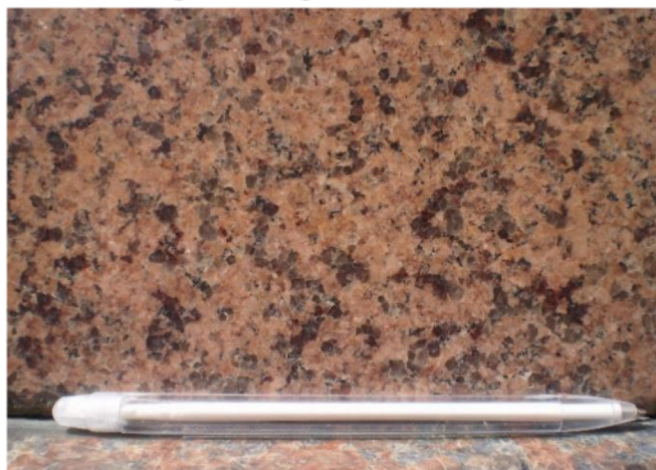
17 – Registro fotográfico dos elementos

As rochas que compõem o pedestal são importantes ferramentas para estudo mineralógico, uma vez que ambas são compostas por um sienogranito com biotita e textura fina a média. Entretanto, é perceptível a olho nu as diferenças na percentagem de plagioclásio e quartzo, maior no volume superior e K-feldspato, maior no volume inferior (foto ao lado).
