## **BARREIRAS ARQUITETÔNICAS: AS LIMITAÇÕES DO DIREITO DE IR E VIR DOS ALUNOS COM DEFICIÊNCIA FÍSICA DA ESCOLA AGROTÉCNICA FEDERAL DE IGUATU/CAMPUS I – CEARÁ**

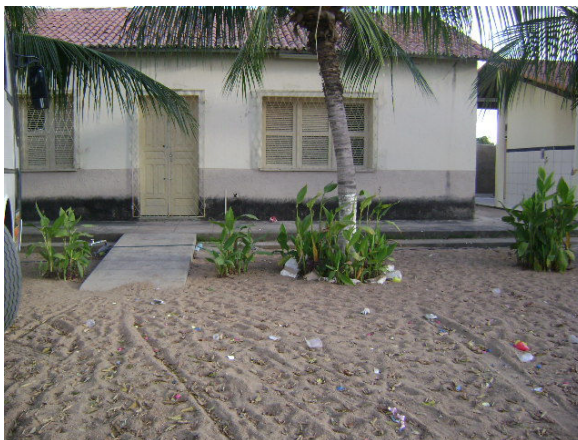
Na biblioteca, área obrigatória da passagem de alunos, não é possível o acesso de cadeirantes em função do piso da frente do prédio que dificulta a movimentação da cadeira e a rampa bastante inclinada que impossibilita a livre circulação sem auxílio de alguém, além de um batente na porta da entrada principal de 6 cm (ver Figura 1). Na área interna toda a unidade situa-se no mesmo nível, não havendo dificuldade na circulação dos alunos quanto às condições de piso.

**Figura 1 – Imagem da fachada da Biblioteca**

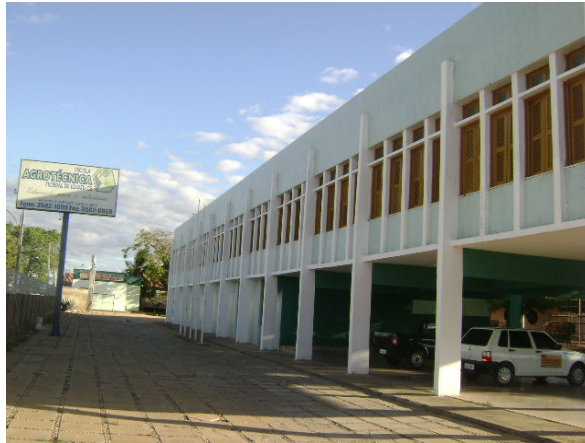
No pavilhão de aulas as salas são dispostas em dois andares (ver Figura 2). No piso inferior as salas possuem batentes de 1,5cm, que estão em concordância com a NBR nº. 9050 da ABNT, portanto não dificulta o acesso de alunos cadeirantes, porém a largura das portas é de 70 cm, de acordo com NBR nº. 9050 as portas de entrada deveriam ter uma largura mínima de 80 cm. As salas de aulas do piso superior impossibilitam totalmente o direito de ir e vir desses alunos, visto que para o seu acesso existe uma escada com vários degraus e não há existência de elevadores (ver Figura 3).

**Figura 2 – Imagem da fachada do Pavilhão de Aulas**

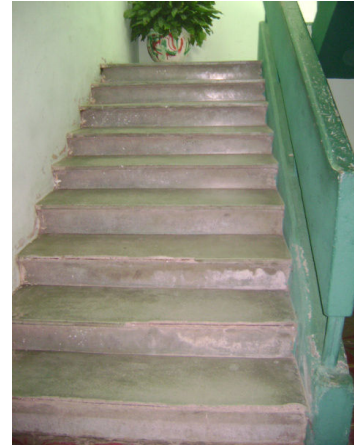
**Figura 3 – Imagem da escadaria do Pavilhão de Aulas**

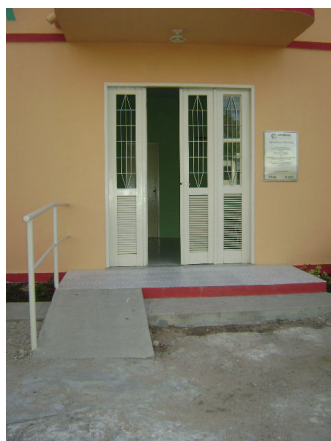
No internato, área de residência das alunas no Campus I, apesar da construção do prédio ter sido recente, o acesso é muito difícil para alunos cadeirantes. A rampa de acesso da entrada tem 94 cm de largura (ver Figura 4), sendo o recomendável pela NBR 9050 uma largura mínima de 1,20 m. Além disso, não há espaço para o cadeirante realizar manobra de rotação para entrar nas dependências do internato, pois o final da rampa dá para uma porta que é fixamente fechada, e o pouco espaço impede ao cadeirante a fazer uma rotação de 90° para seu acesso ao internato. Na via de acesso para lavanderia do internato existem mudanças abruptas de nível da circulação (ver Figura 5) e não há a menor possibilidade de um aluno cadeirante fazer uso desse local.

**Figura 4 – Imagem da entrada do internato**

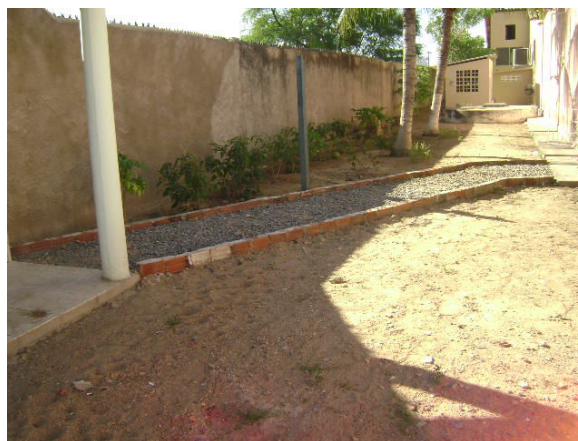
**Figura 5 – Imagem do acesso à lavanderia**

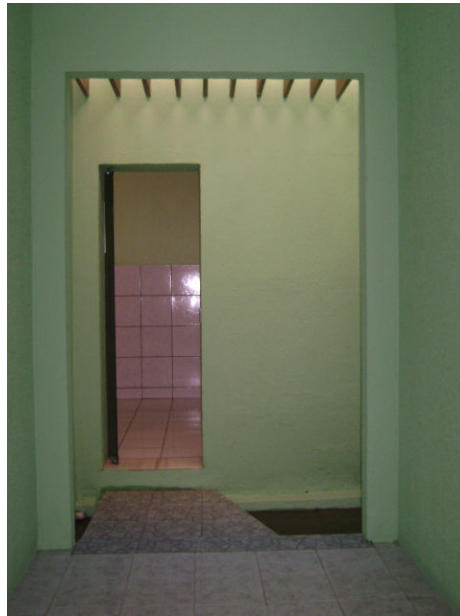
O refeitório está ligado diretamente ao internato por uma entrada de 69 cm e existe um batente de 10,5cm. Percebe-se claramente a dificuldade de um aluno cadeirante ter um espaço inclusivo sem barreiras nesses ambientes (ver Figura 6).

**Figura 6 – Imagem da passagem internato para o refeitório**

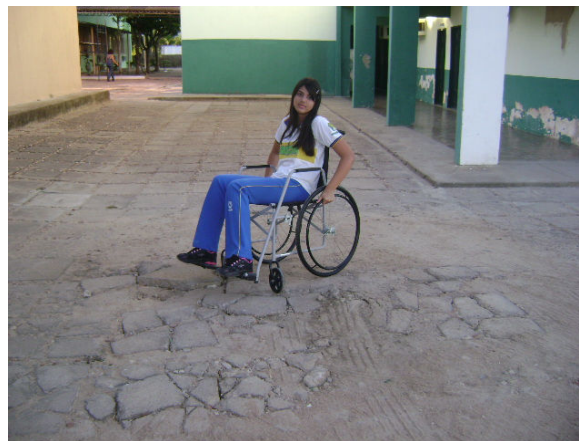
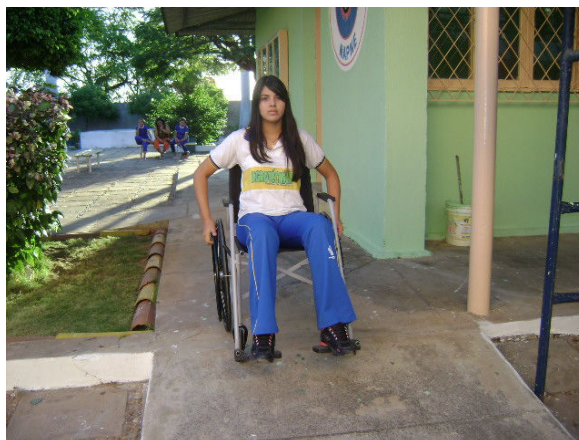
As vias de acesso entre os setores do Campus I não possuem adaptações em termos de rampas e passarelas adaptadas (ver Figuras 7 e 8). Percebe-se que há uma improvisação na sua estrutura na tentativa de permitir acesso democrático. Todavia essas adaptações não atendem as especificações das Leis e Normas Reguladoras brasileiras. “As áreas de circulação devem ter superfície regular, firme, estável e antiderrapante, sob qualquer condição climática” (NBR 9050).

**Figura 7 – Imagem das vias de acesso**

**Figura 8 – Imagem das vias de acesso**
