Metadataformulier sensorinstallatie

Field lab naam: Rotterdam

Adres: Terbregse Rechter Rotterkade 218

Datum dag van installeren: 21/5/24

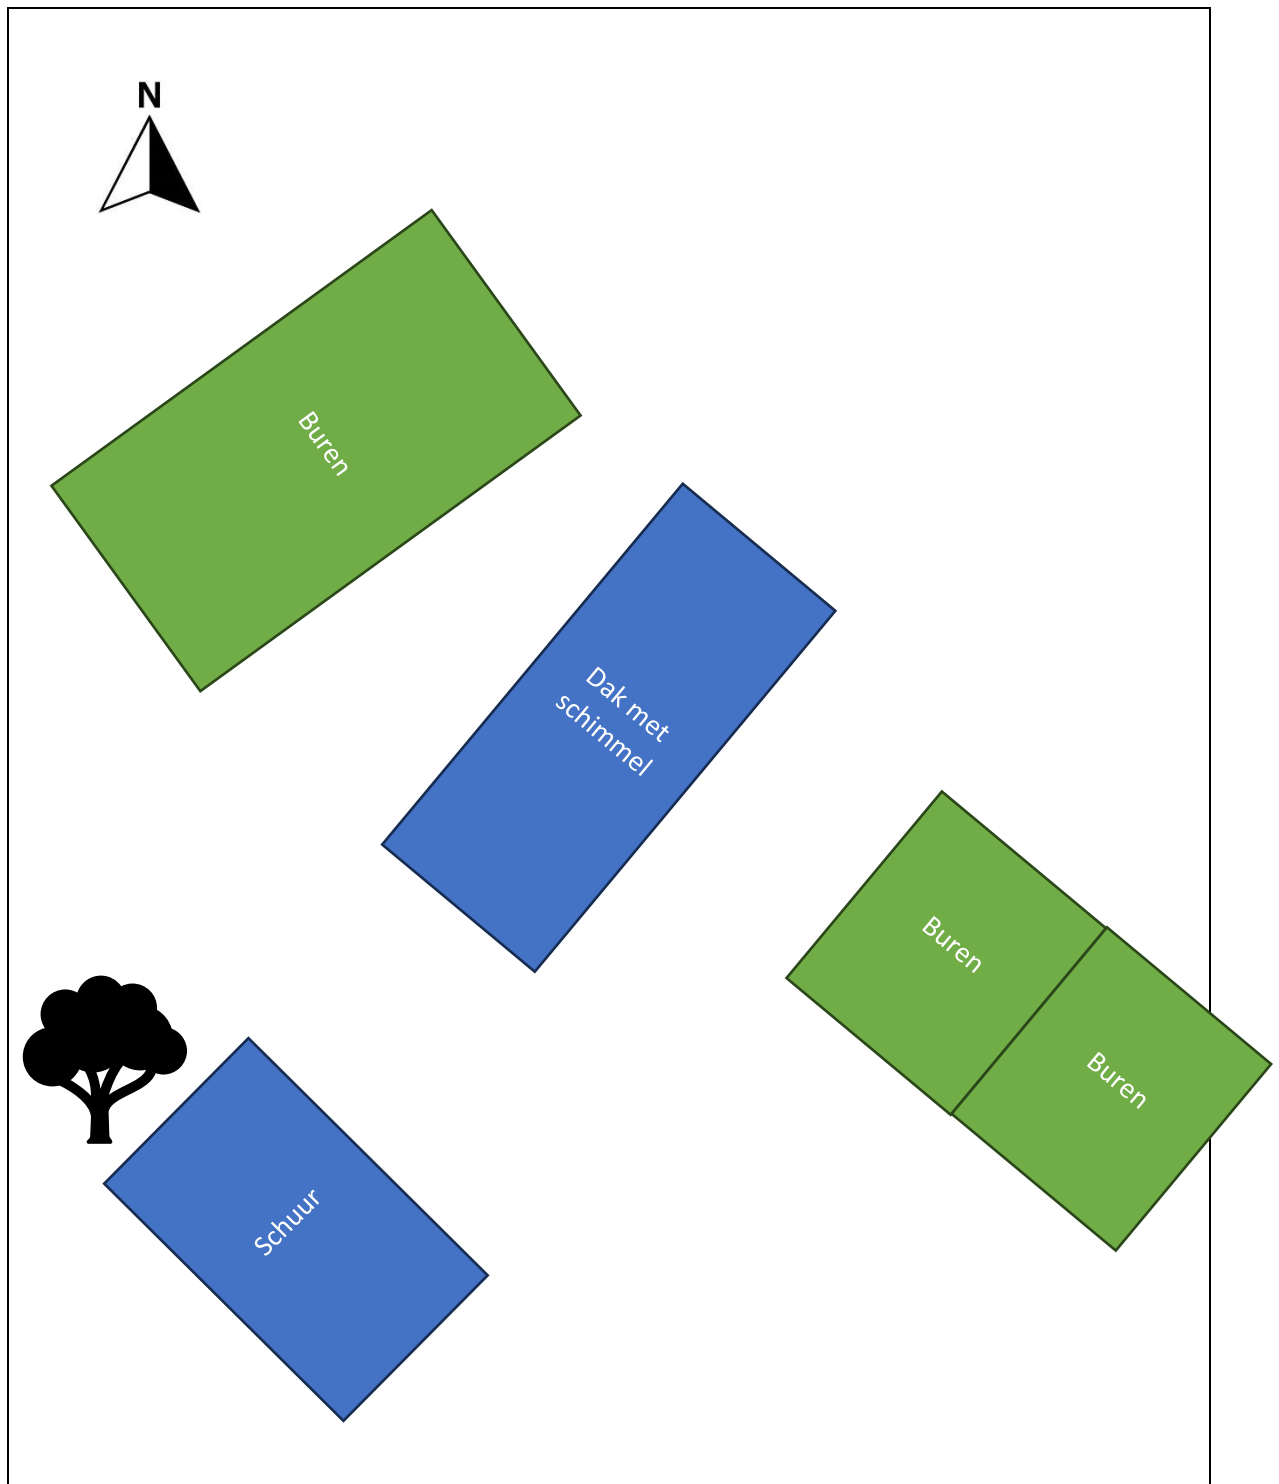
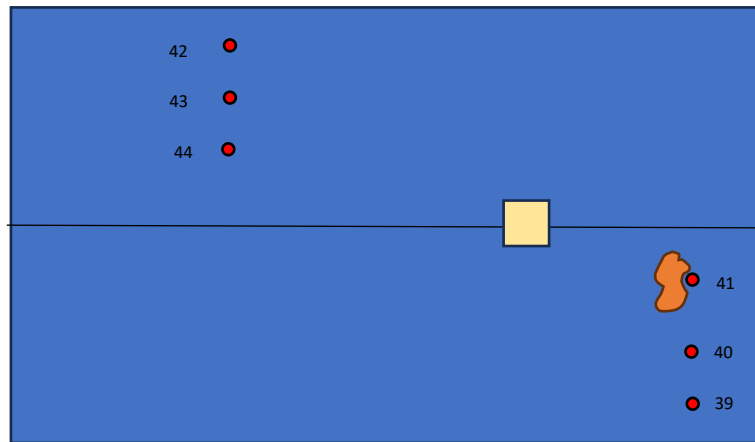
Tekening sensorlocaties

Teken in dit vak duidelijk de vorm van het dak met de locaties van de sensoren. Geef de oriëntatie van het dak aan en teken eventueel schimmelplekken.

Oranje = schimmelplekken
