Informe de Mantenimiento

1. Datos Generales del Servicio

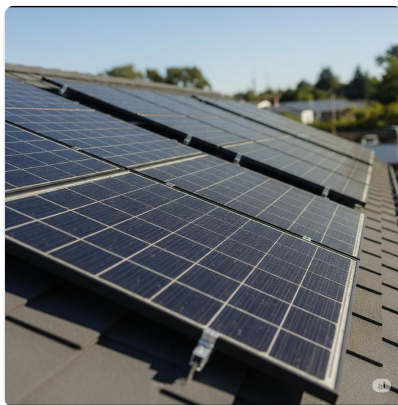
ANTES del Mantenimiento

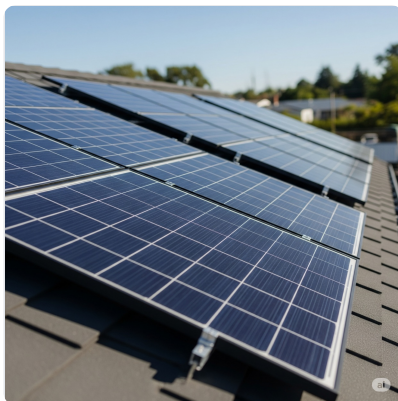
DESPUÉS del Mantenimiento
