**EQUIPO: VIDEOGASTROSCOPIO**

DIAGNOSTICO DE EQUIPO No. DX260116-03

<b>Equipo</b>	VIDEOGASTROSCOPIO
<b>Marca</b>	FUJIFILM
<b>Modelo</b>	EG530FP
<b>Serial</b>	4G314A029
<b>Accesorios</b>	Tapa Set-up y Maletín de transporte EC530FL.

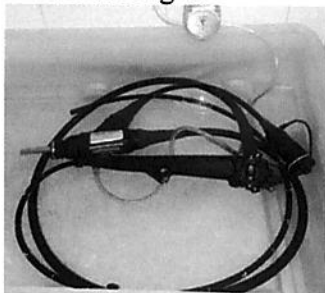
FOTO No. 1  
Prueba de Fugas

Se realiza Pruebas de fugas con resultado negativo (Ver Foto N°.1) desarme parcial del equipo e inspección general encontrando:

**Diagnóstico:** Se realiza Pruebas de fugas con resultado negativo (Ver Foto N°.1) desarme parcial del equipo e inspección general encontrando:

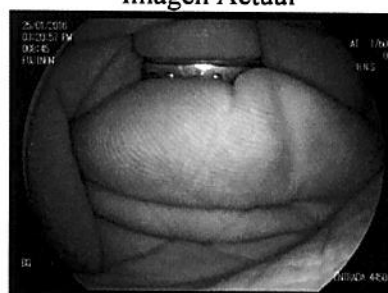
FOTO No. 3  
Imagen Actual

**Falla reportada:** La Auxiliar Beatriz Sánchez reportó que el equipo presenta “pantalla mala, no da imagen”.

A partir de este momento no se descarta defectos en la imagen de la videocámara, como consecuencia de impactos en la punta distal. Se pueden presentar casos como: Manchas, empañamiento, rayas, círculo negro, interferencia y/o corto circuito.

Cambio de la tapa distal y desarme parcial del equipo para el mantenimiento correctivo del conector de video y ajuste del sistema de angulaciones.
