PVP Bukov II

Bukov URF II

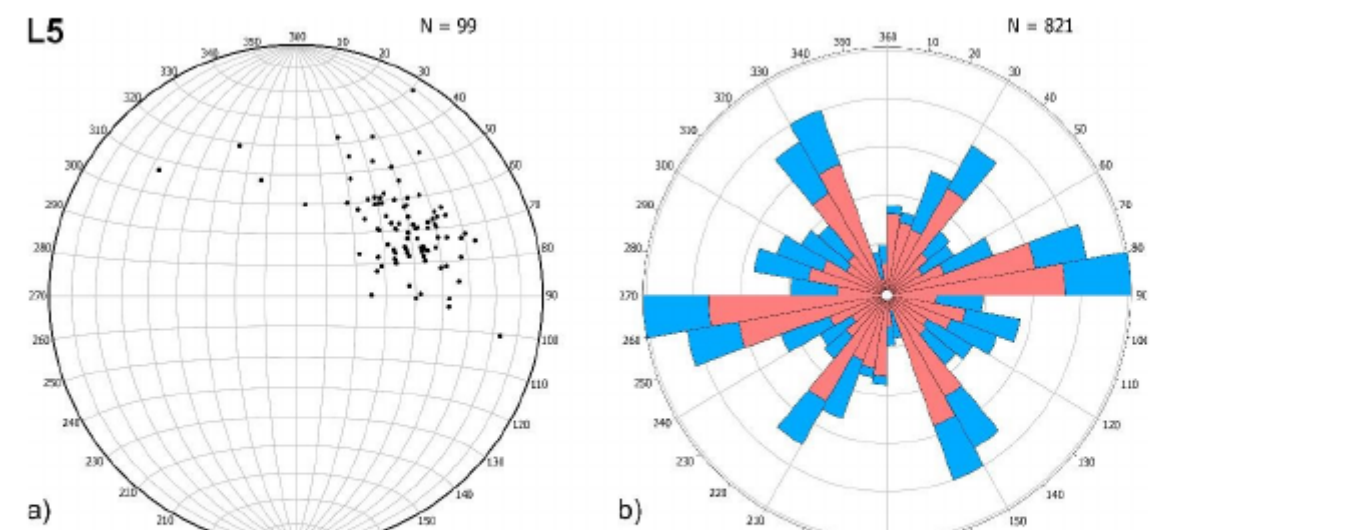
Obr. 13 Data ze strukturní dokumentace chodby L5: a) orientace foliačních ploch ve stereografické síti v projekci na spodní polokouli; b) růžicový diagram puklin (modrá) a puklinových zón (růžová)

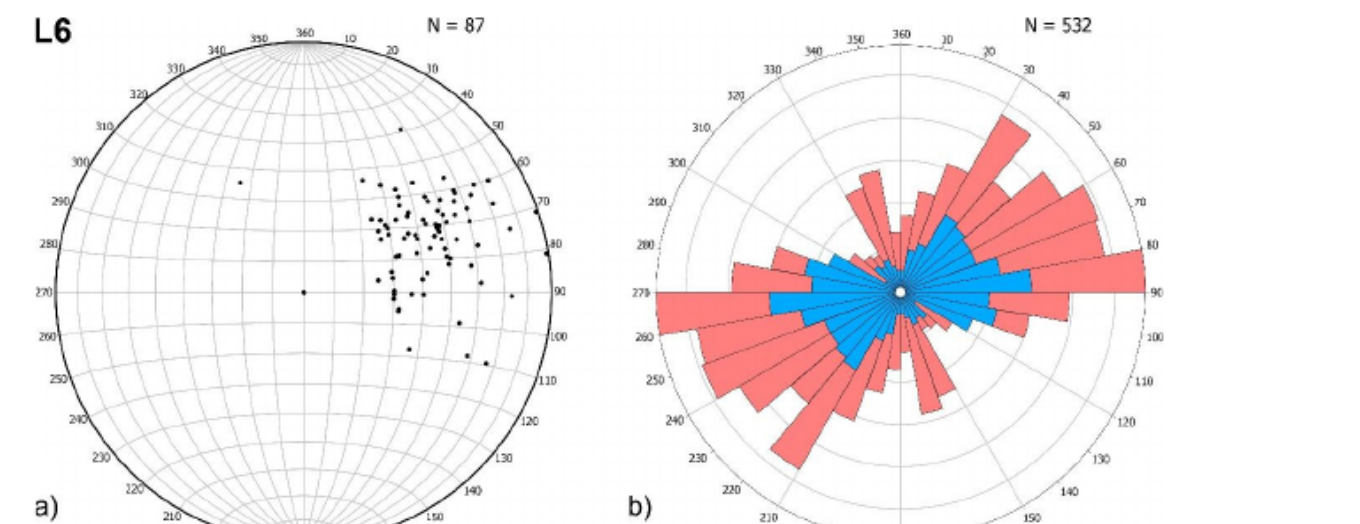
Obr. 15 Data ze strukturní dokumentace chodby L6: a) orientace foliačních ploch ve stereografické síti v projekci na spodní polokouli; b) růžicový diagram puklin (modrá) a puklinových zón (růžová)

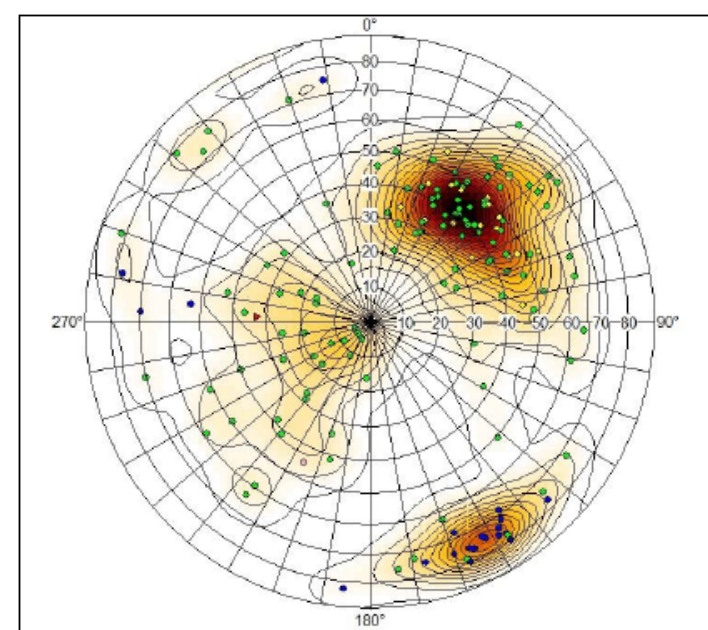
Obr. 119 Stereogram interpretovaných struktur ve vrtu L7-87D
