部分用户在使用穿越机电调的时候，会出现接收机数据错乱的现象，尤其是在猛推油门的情况下；现象就是油门不稳定，模式乱切，推油门进入 OSD 设置画面的现象。如果没有出现这样的问题则无需更改。

导致这样的原因是穿越机电调一般都没有滤波电容；导致电机在启动或者大油门情况下的干扰传导进了飞控端；为此我们提出了两种简洁方案：

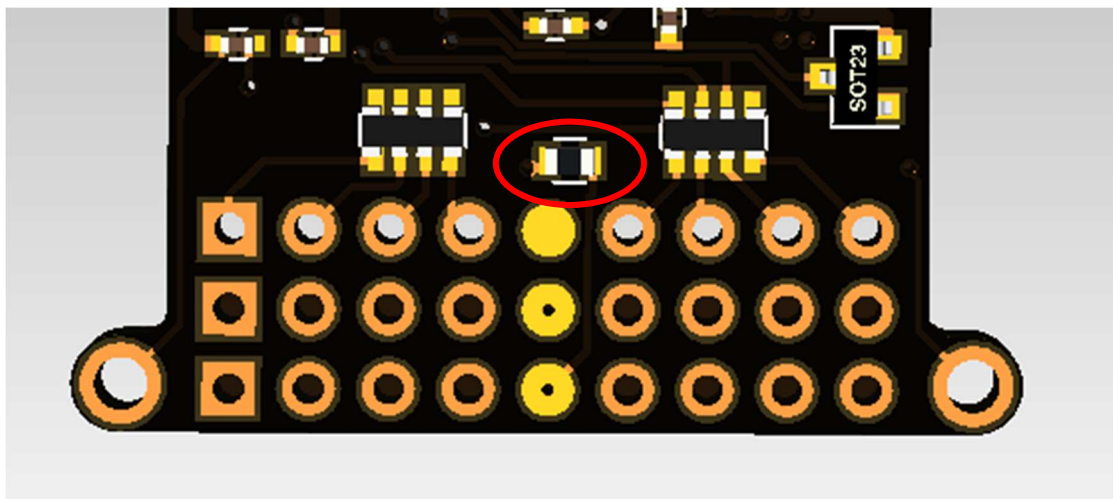
磁珠的作用的屏蔽吸收干扰，但是电调启动的时候的干扰与磁珠产生了作用，短接后也可解决上述问题。

方案 2： 将飞控背面，下图红圈的磁珠器件(黑色类似电阻一样的器件)用烙铁拆下来，拆下来后会露出两个小焊盘，以导线短接两个小焊盘替代。
