Rapport n° : RNE 20-6078-1 établi le : 10/09/2020

Affaire : **TOYOTA, ONNAING (59)**Demandeur : Mr Bastien JONVILLE, Agence HAINAUT Ets Denain,
Rue des Coopérateurs BP 108, 59722 DENAIN.

Couche : **couche de roulement**Matériau : **BBSG2 0/10 Haut Lieu + 30% AE**

Méthode : NF EN 13036-1

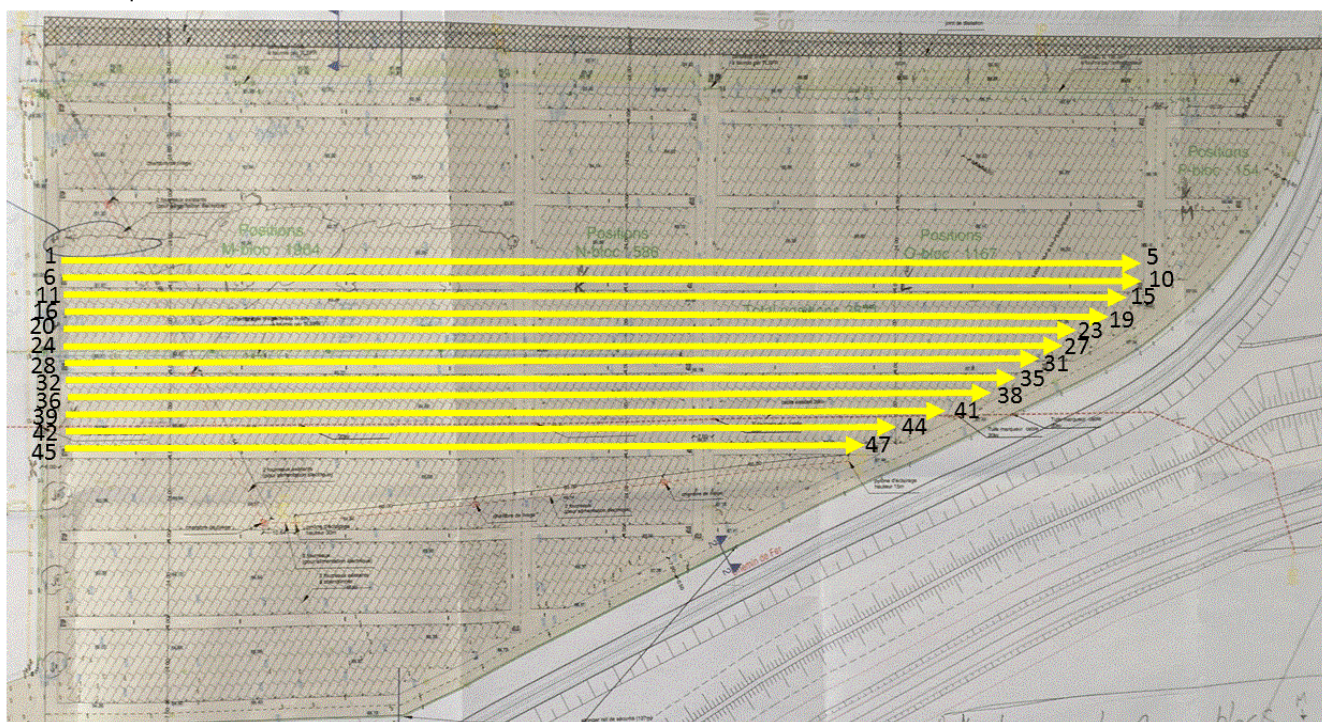
Schéma d'implantation des mesures :

Une mesure tout les 60m environ

Points 1 à 27 mise en oeuvre du 09/09

Points 28 à 47 mise en oeuvre du 10/09
