INVENTARIO RECURSOS PATRIMONIALES					Código	A-25				
1. Datos de identificación			2. Dominio cultural		3. Categoría					
Denominación del elemento		Otras denominaciones	X	Patrimonio Cultural y Natural		Arquitectura				
Teatro Acón		Cine Acón	4. Datos del propietario		5. Coordenadas y dimensiones

17. Elaborado por:		Giannina Morera	18. Fecha		31 08 2021

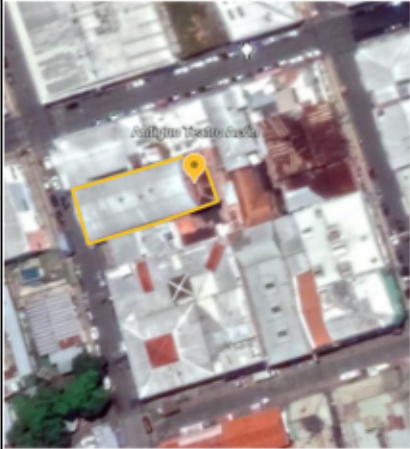
7. Descripción				8. Ubicación						
Edificio de dos niveles. En el primer nivel, los ingresos son enmarcados por arcos de medio punto y en el segundo nivel las ventanas son rectangulares y alargadas verticalmente. Este mismo nivel posee un balcón en la parte central de la fachada.				Casco Histórico		X				
				Primer ensanche						
				Ambos

14. Observaciones adicionales										
Los arcos de medio punto que inicialmente poseía la edificación en los accesos laterales del primer nivel, han sido completamente modificados. El edificio ha sido muy intervenido aunque en el segundo nivel conserva la mayor parte de sus características originales.
