ORDEN DE SERVICIO TÉCNICO ANDOVER

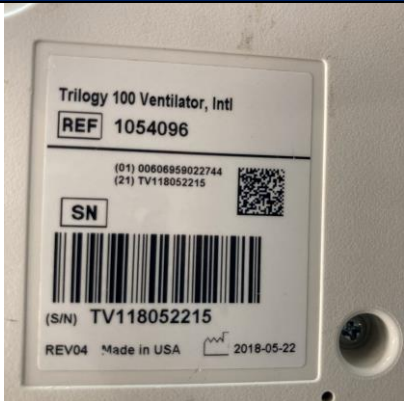
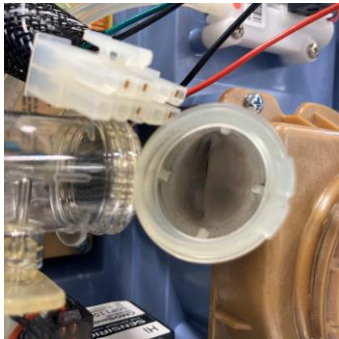
REGISTRO FOTOGRAFICO SI REQUIERE			
NUMERO DE SERIE DEL EQUIPO

IDENTIFICACIÓN DEL CLIENTE			
Cliente	PRODUCTOS Y SERVICIOS MEDICOS S.A.		
Dirección	EZEQUIAS ALLENDE N° 2345, PROVIDENCIA		
Contacto			
Correo			
IDENTIFICACIÓN DEL EQUIPAMIENTO			
Equipo	Ventilador		
Marca	PHILIPS Respironics		
Modelo	Trilogy 202		
Serie	TV118052215		
Software	14.2.01	Hardware	
IDENTIFICACIÓN DE SISTEMA			
OT - ACT	120038	H Hombre	2 Horas
Cobertura	Contrato	H inicio	10:30
Tipo de asistencia	Diagnostico en laboratorio	H termino	12:30
Fecha	12-02-2024	O.C(Opcional)	
IDENTIFICACIÓN DE LA ATENCIÓN			
Ingeniero	Ignacio Gamboa Alvarado		
FALLA REPORTADA POR CLIENTE			
Alarma de equipo			
Otros			
DETECCIÓN DE PROBLEMÁTICA			
FALLA IDENTIFICADA	CAUSA	SOLUCION	
Problemas en medicion de parametros	Problema en tarjetas electronicas	Calibracion de servicio	
Otros:	Otros:	Otros:	
OBSERVACION GENERAL			
<p>Equipo ingresa a laboratorio con erro 133 reportado, se realiza inspección visual del equipo sin encontrar desperfectos, se realiza encendido del equipo funcionando correctamente, se obtiene registros obteniendo como datos las horas de trabajo de la turbina (14264,9) y errores del equipo, confirmando presencia del error informado en 21 nov 2023, se realiza inspección interna del equipo verificando conexiones internas del equipo y estados de filtros, encontrándose material particulado en tubo de transición y turbina, se realiza actualización de software pasando a la versión 14.2.05.</p> <p>Sin encontrar problemas en su conexionado interno equipo es armado y puesto en marcha para esperar posible activación o presencia del error. Equipo queda funcionando en 'RUN-IN' a esperar error que no ocurre, se somete a calibración sin encontrar problemas en el procedimiento. No se encuentra mal funcionamiento, equipo queda disponible. Se recomienda cambio de tubo de transición y realización de mantenimiento preventivo del equipo.</p>

Equipo se encuentra operativo		<input type="radio"/>	<input type="radio"/>
REPUESTO A SOLICITAR			
NUMERO DE PARTE	DESCRIPCIÓN	CANTIDAD	LOTE/SERIE
1045154	Transition Tube Kit	1	
INSTRUMENTOS UTILIZADOS			
<div>No requiere</div> <div>No requiere</div>
