(2) 설비 제어정밀도 향상방안 적용에 따른 오차감소여부 평가

(가) 오차평가를 위한 지상 및 고도조건에서 엔진적용시험 시험수행

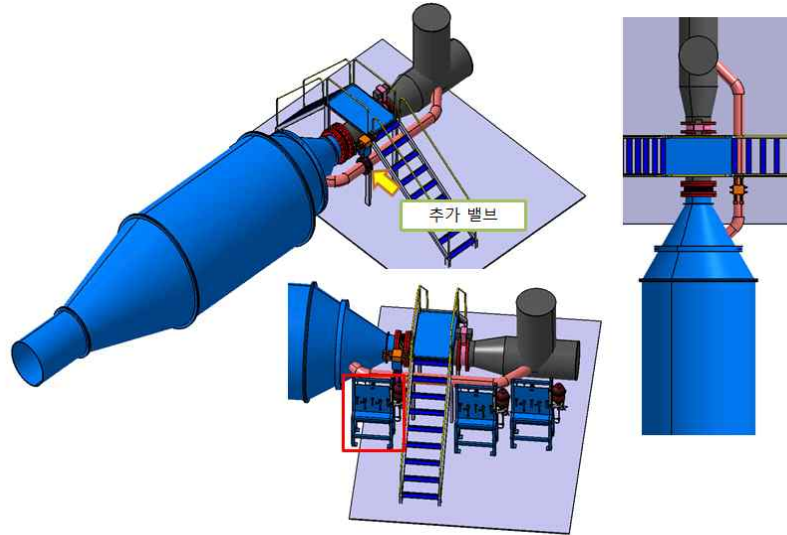
그림 3.3.3.20 우회용 소구경 밸브 설치용 최종 3차원모델

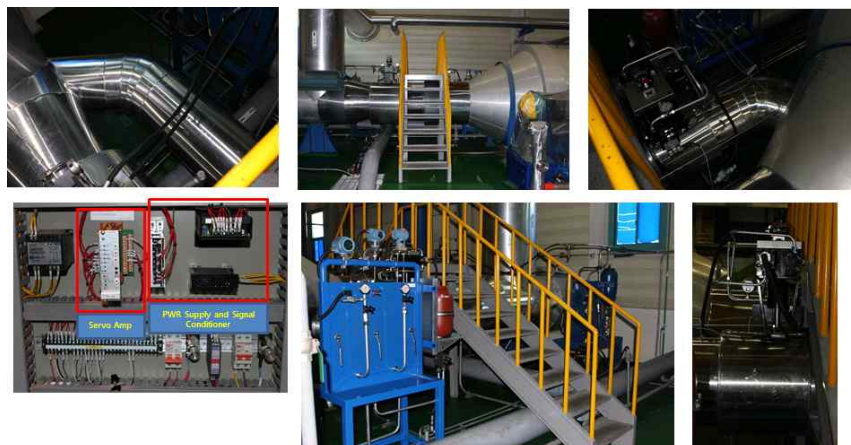
다음 그림은 실제 우회용 소구경 밸브가 장착 완료된 사진이다. 사진에서 확인할 수 있는 것과 같이 설치하는 3차원 모델과 동일하게 완료되었고 단열을 위한 작업을 수행하였다. 이 밖에도 신규 유압밸브 작동을 위한 밸브 작동기와 관련된 전기작업이 수행되었다.

그림 3.3.3.21 우회용 소구경 밸브 설치 완료 사진
