#### 4.3 고에너지 전자/양성자와 위성체 전류량의 상관성 분석

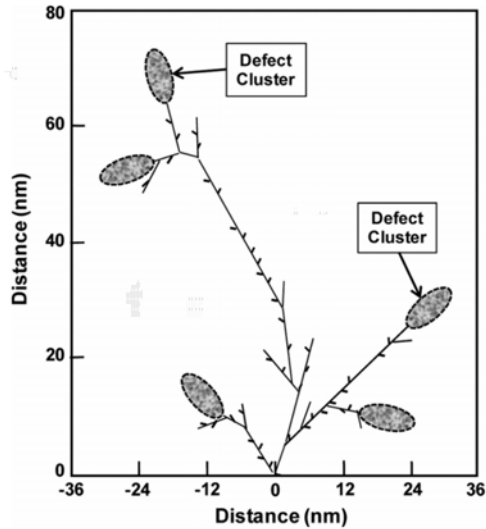
그림 2-33 실리콘 재질 내부에서 발생된 DDD로 인한 결함

우주공간 속 입자는 위성체를 구성하는 매질로 입사하면서 매질의 원자들과 충돌을 하게 되는데, 이때 입자는 이온화되지 않으면서 입사할 때 가지고 있던 운동에너지를 잃게 되어 입자가 움직인 궤적에 따라 손상을 일으킨다. 입사된 입자와 충돌한 매질의 원자는 충돌 순서대로 primary-knock-on-atom (PKA), secondary-knock-on-atom (SKA)와 tertiary-knock-on-atoms 등으로 분류가 된다. PKA 경로에 위치한 매질의 대다수 원자들은 입사한 원자와 충돌한 이후 평균적으로 가진 에너지보다 더 많은 에너지를 가지게 되는데 경우에 따라 매질의 용융점을 넘는 에너지를 가질 수도 있다. 이러한 현상은 PKA 경로 뿐만 아니라 SKA의 경로에서도 발생할 수 있고 매질이 용융된 뒤에 다시 고형화 되면서 다양한 결함으로 나타날 수 있다.
