Landslide Early Warning නායයම් පිළිබඳ පෙර අනතුරු ඇඟවීම மண்சரிவு முன்னெச்சரிக்கை
Message ID : LEWM-02-08-2022-1930-03 Update : 3 rd update Validity Period : From 19:30 hrs on 02.08.2022 To 19:30 hrs on 03.08.2022

Automated Landslide Early Warning Map

National Building Research Organisation, Sri Lanka

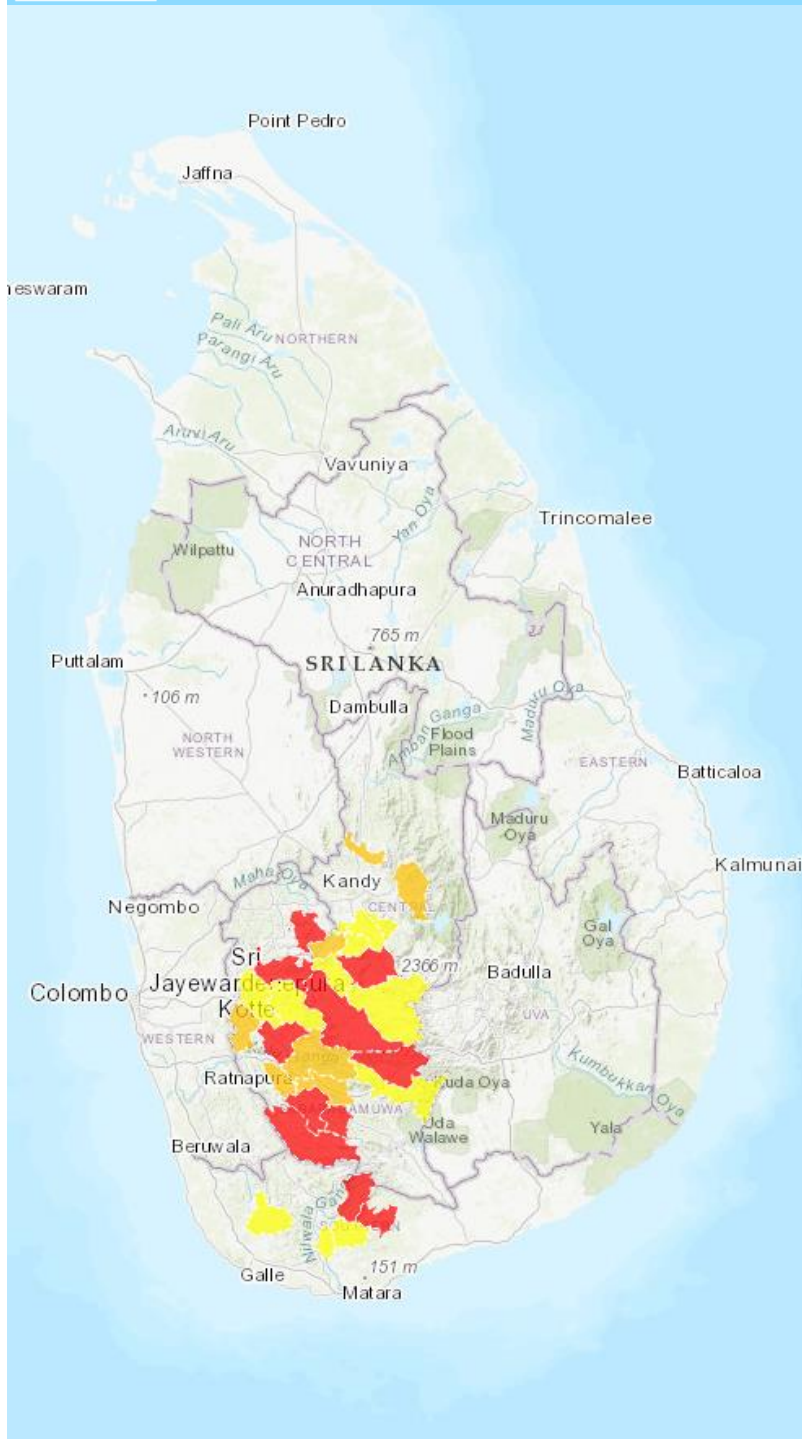
Locations for Potential Risk නායයැමේ අවදානම පැවතිය හැකි ප්‍රදේශ கனதியான அபாயமுள்ள இடங்கள்			
District	Level 1 (Yellow)	Level 2 (Amber)	Level 3 (Red)
Galle	Nagoda Divisional Secretariat Division(s) (DSD) and surrounding areas.		
Hambantota			↑↑ Walasmulla Divisional Secretariat Division(s) (DSD) and surrounding areas.
Kandy	Delthota, Pasbage Korale, Udapalatha and Doluwa Divisional Secretariat Division(s) (DSD) and surrounding areas.	Medadumbara and Ganga Ihala Korale Divisional Secretariat Division(s) (DSD) and surrounding areas.	
Kegalle	Dehiowita and Deraniyagala Divisional Secretariat Division(s) (DSD) and surrounding areas.		↑ Yatiyanthota and ↑ Aranayaka Divisional Secretariat Division(s) (DSD) and surrounding areas.
Matale		Ukuwela Divisional Secretariat Division(s) (DSD) and surrounding areas.	
Matara	Mulatiyana and Athuraliya Divisional Secretariat Division(s) (DSD) and surrounding areas.		↑↑ Pasgoda Divisional Secretariat Division(s) (DSD) and surrounding areas.

Nuwara Eliya	Nuwara Eliya Divisional Secretariat Division(s) (DSD) and surrounding areas.		↑ Ambagamuwa and ↑ Kotmale Divisional Secretariat Division(s) (DSD) and surrounding areas.
Ratnapura	Balangoda Divisional Secretariat Division(s) (DSD) and surrounding areas.	Eheliyagoda, Pelmadulla, Ratnapura and Elapatha Divisional Secretariat Division(s) (DSD) and surrounding areas.	↑ Imbulpe, ↑ Kalawana, ↑ Kahawatta, ↑ Kuruwita and ↑ Nivithigala Divisional Secretariat Division(s) (DSD) and surrounding areas.
