# Landslide Early Warning

Message ID : LEWM-06-09-2022-1530-02

Update : 2<sup>nd</sup> update

# Automated Landslide Early Warning Map

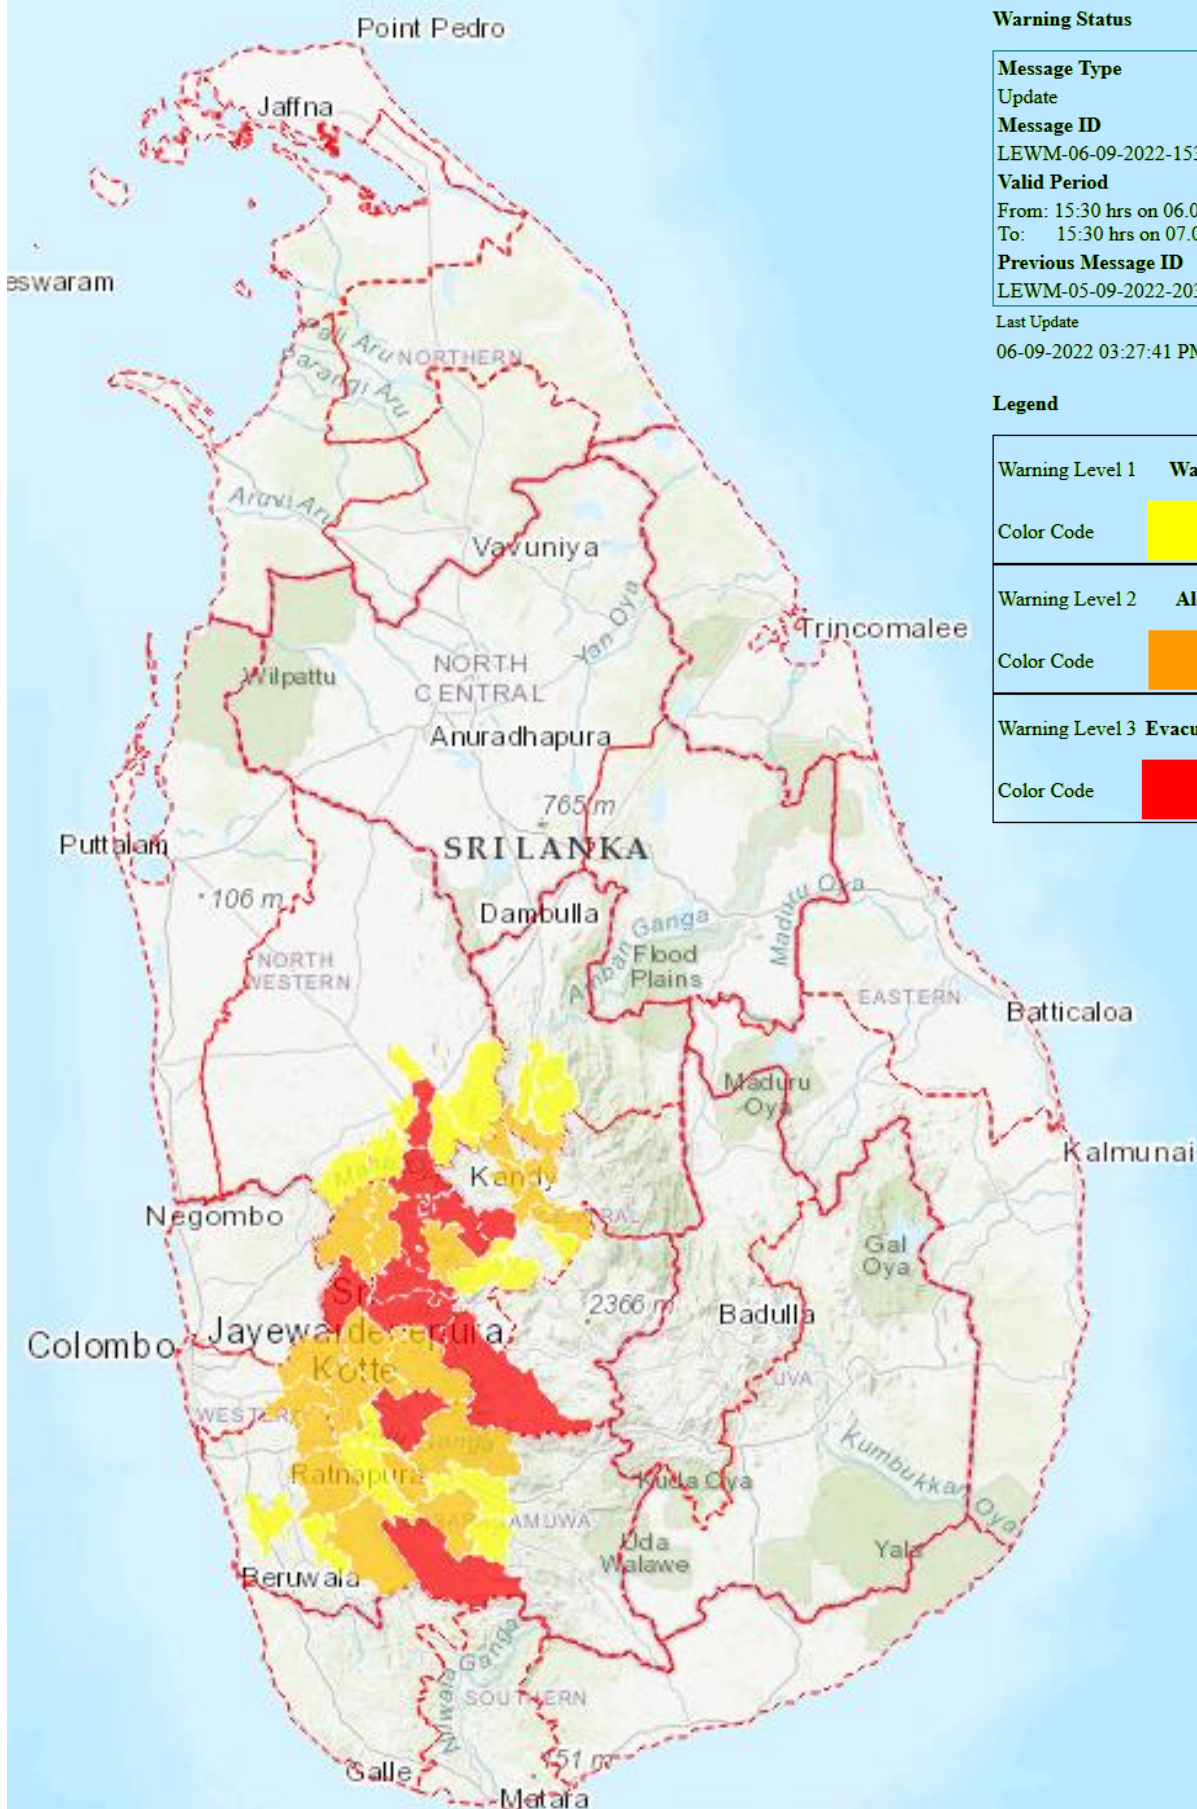
## Warning Status

## Legend

Warning Level 1 **Watch**

Warning Level 2 **Alert**

Warning Level 3 **Evacuation**

<b>Locations for Potential Risk</b> <b>නායයැමේ අවදානම පැවතිය හැකි ප්‍රදේශ</b> <b>கனதியான அபாயமுள்ள இடங்கள்</b>			
District	Level 1 (Yellow)	Level 2 (Amber)	Level 3 (Red)
Colombo		Padukka and Seethawaka  Divisional Secretariat Division(s) (DSD) and surrounding areas.	
Kalutara	Agalawatta and Dodangoda  Divisional Secretariat Division(s) (DSD) and surrounding areas.	Ingiriya, Palindanuwara and Bulathsinhala  Divisional Secretariat Division(s) (DSD) and surrounding areas.	
Kandy	Delthota, Udapalatha and Ganga Ihala Korale  Divisional Secretariat Division(s) (DSD) and surrounding areas.	Pathahewaheta, Poojapitiya, Harispattuwa, Gangawata Korale and Pathadumbara  Divisional Secretariat Division(s) (DSD) and surrounding areas.	Udunuwara  Divisional Secretariat Division(s) (DSD) and surrounding areas.
Kegalle		Warakapola, Dehiowita, Deraniyagala, Galigamuwa and Aranayake  Divisional Secretariat Division(s) (DSD) and surrounding areas.	Rambukkana, Kegalle, Ruwanwella, Yatiyanthota, Bulathkohupitiya and Mawanella  Divisional Secretariat Division(s) (DSD) and surrounding areas.

Kurunegala	Mawathagama, Rideegama, Kurunegala, Alawwa and Polgahawela  Divisional Secretariat Division(s) (DSD) and surrounding areas.		Mallawapitiya  Divisional Secretariat Division(s) (DSD) and surrounding areas.
Matale	Rattota, Matale and Ambanganga Korale  Divisional Secretariat Division(s) (DSD) and surrounding areas.	Ukuwela  Divisional Secretariat Division(s) (DSD) and surrounding areas.

Nuwara Eliya			Ambagamuwa Divisional Secretariat Division(s) (DSD) and surrounding areas.
Ratnapura	Kahawaththa, Kiriella, Pelmadulla and Ayagama Divisional Secretariat Division(s) (DSD) and surrounding areas.	Ratnapura, Eheliyagoda, Nivithigala and Elapatha Divisional Secretariat Division(s) (DSD) and surrounding areas.	Kuruwita and Kalawana Divisional Secretariat Division(s) (DSD) and surrounding areas.
