Relevamiento Supermercado Libertad

A través de la presente le remito informe sobre estado general de pozos de baja y media temperatura de supermercado Libertad

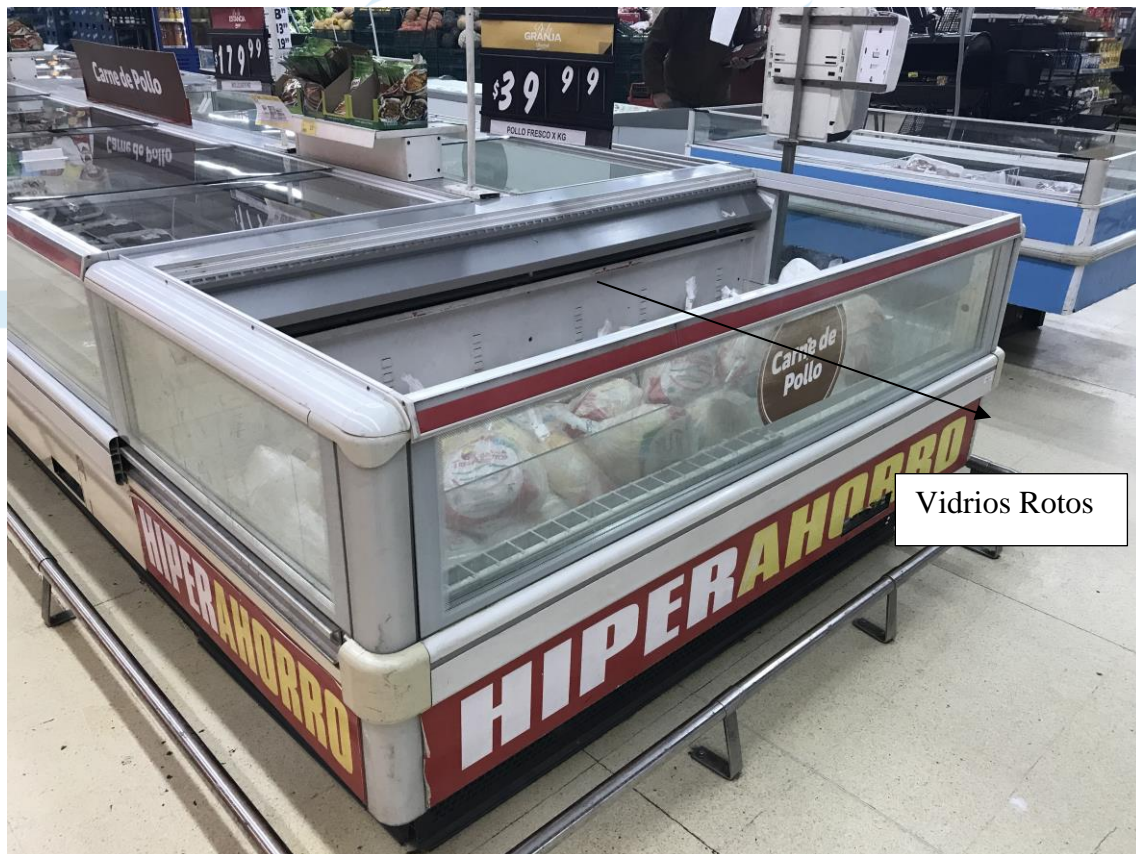
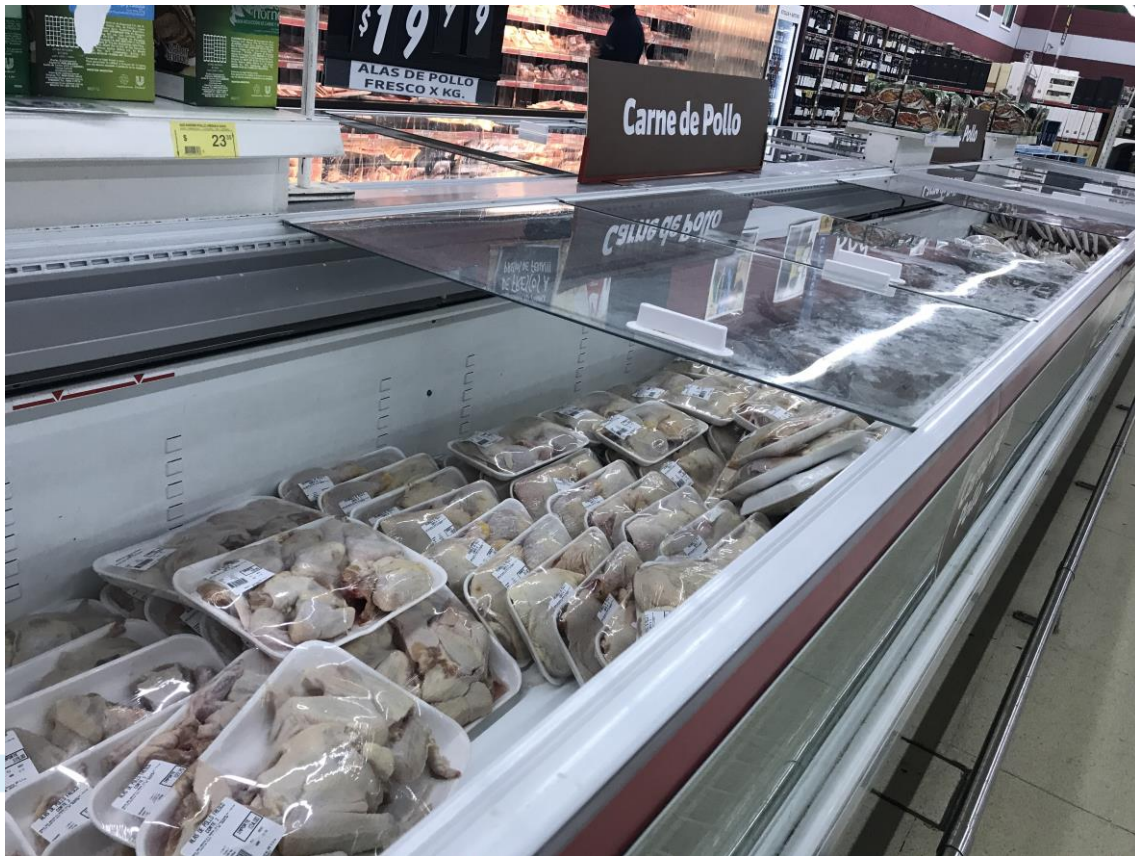
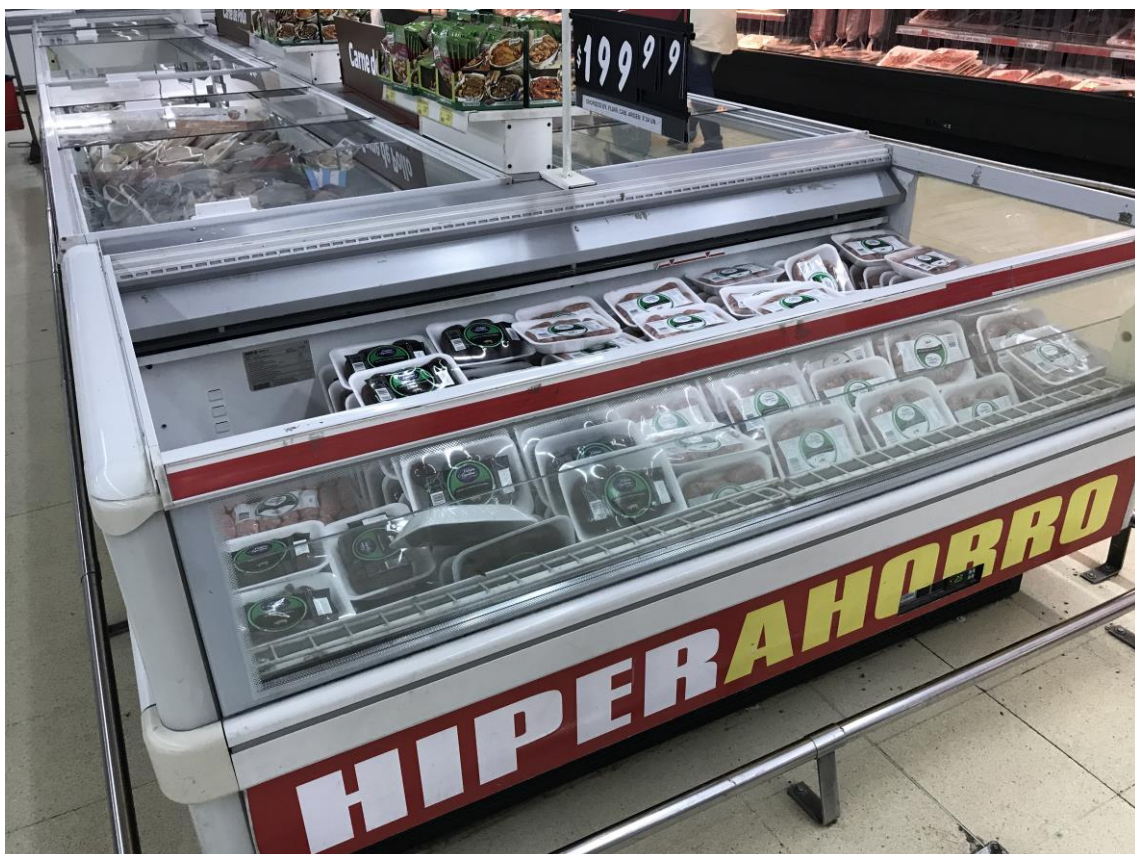
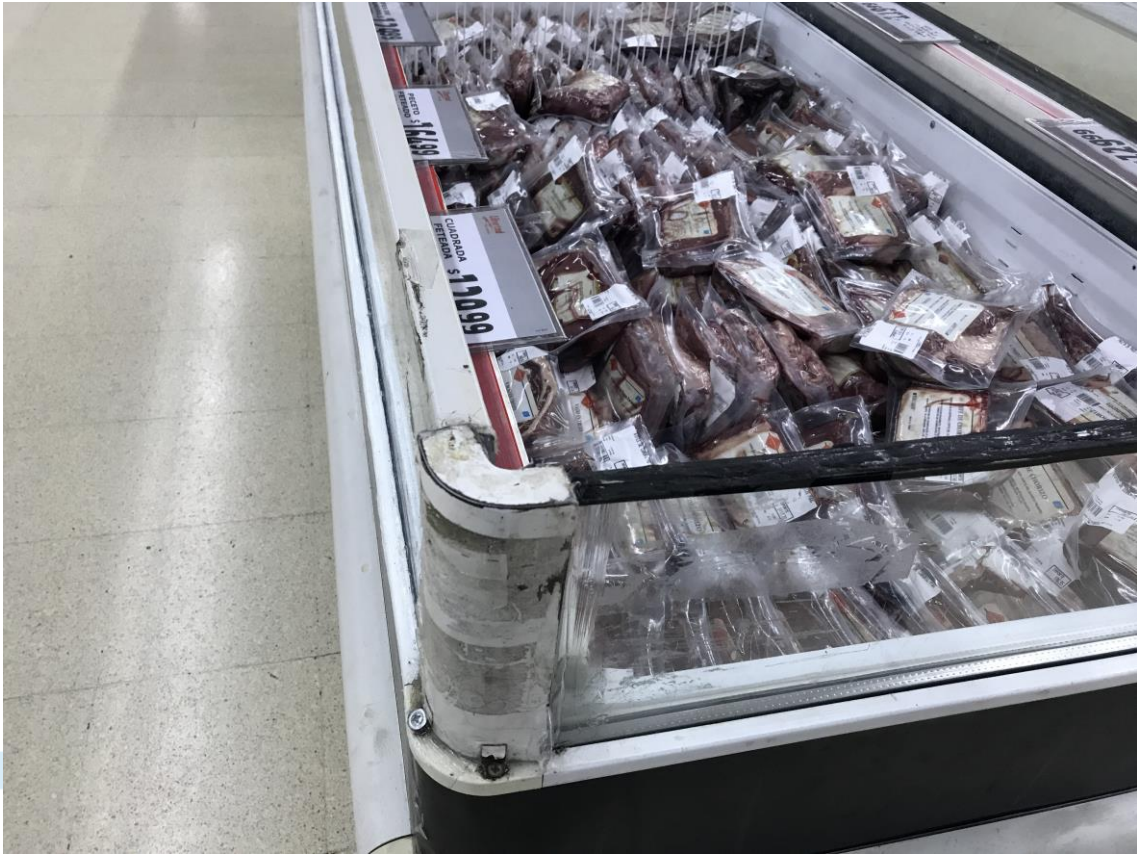
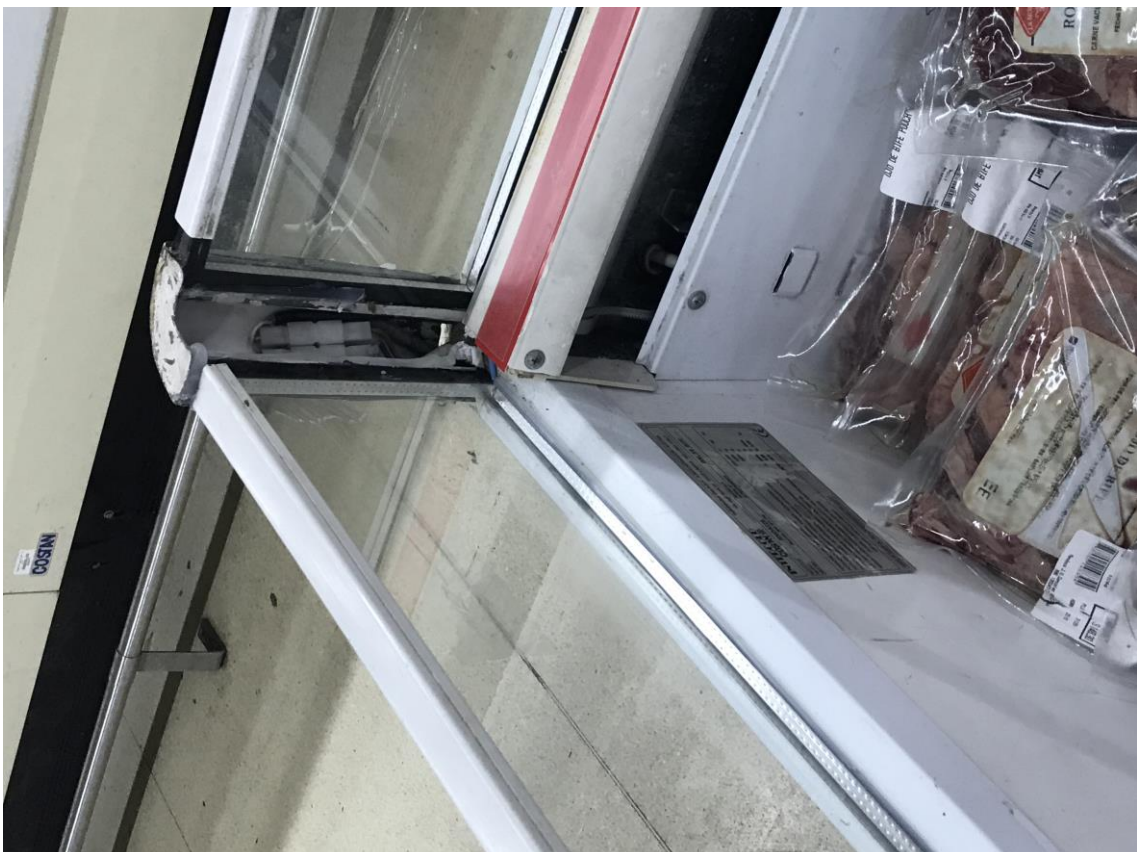
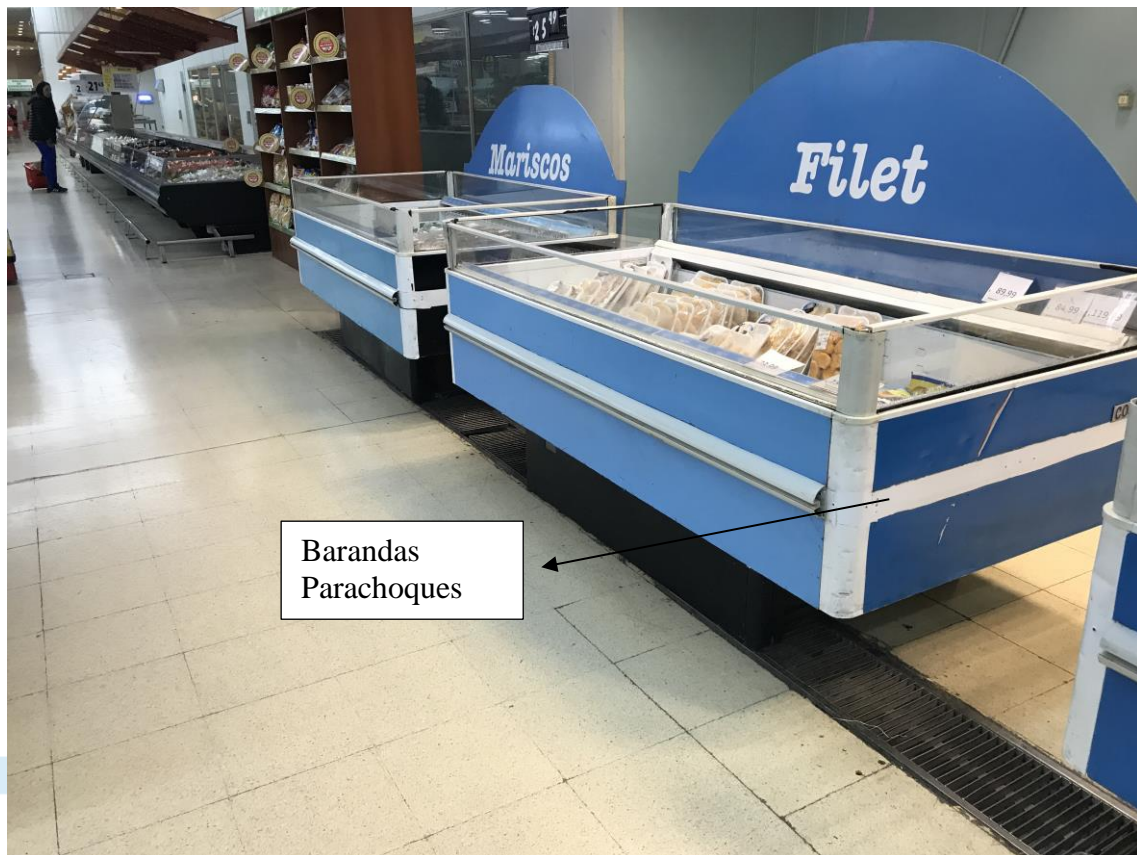
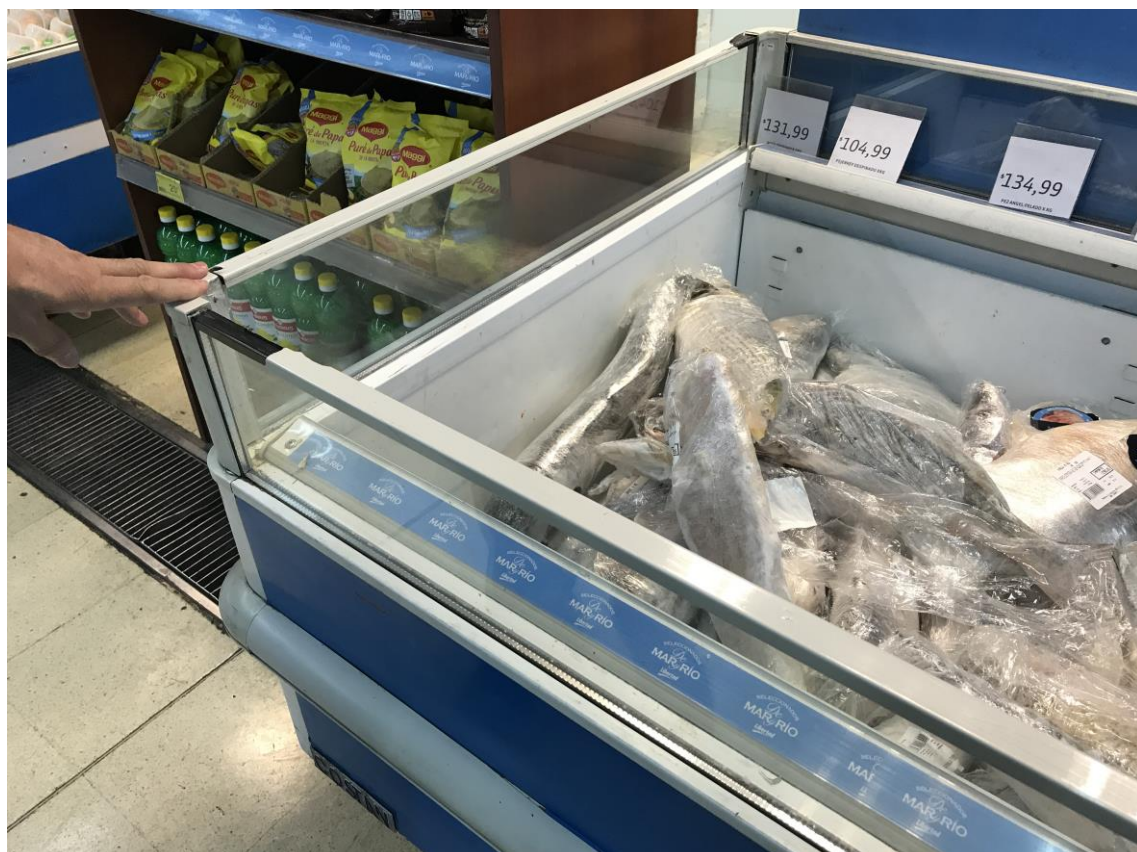
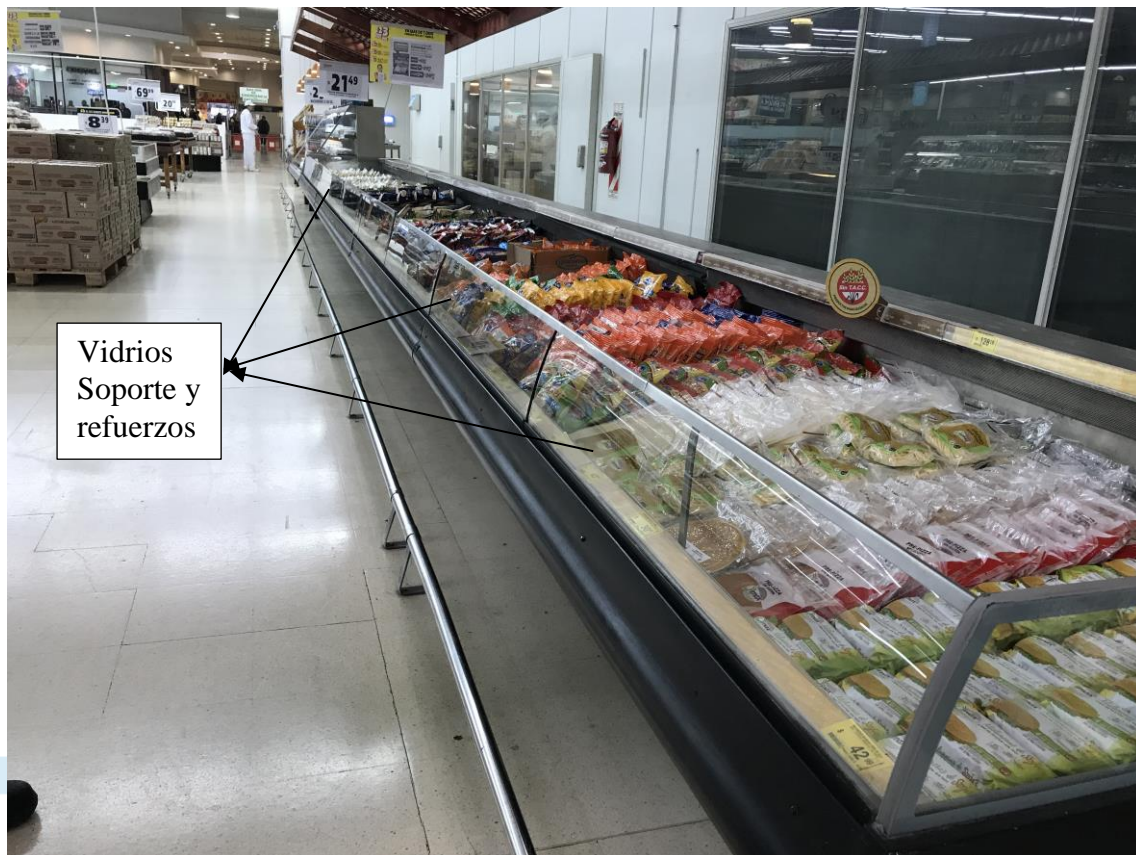
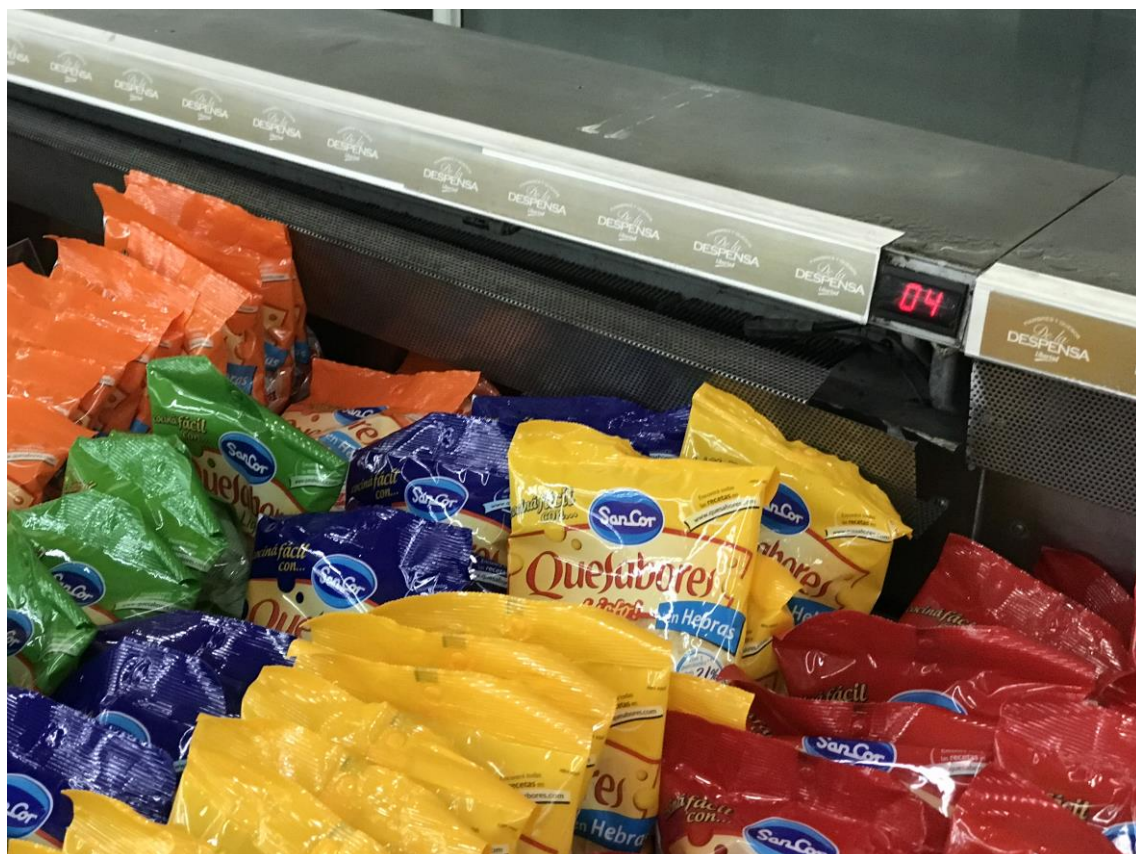
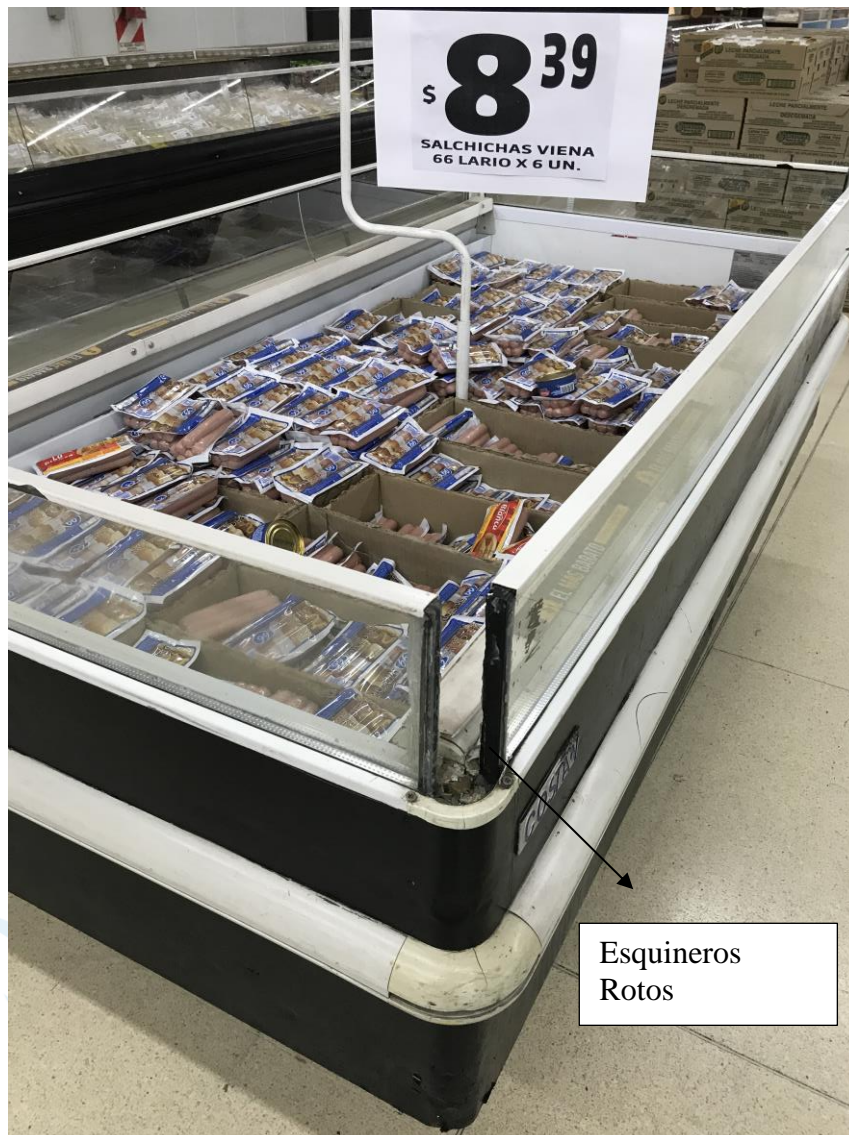
Fotos Estado General

- **Pozo de Pollos Model HFB02202**
 - 4 puertas para pozo de punteras
- **Pozo largo 3.75 y 2.5 Model HFR2522**
 - 5 puertas
- **Pozo de chorizos Model HFB02202**
 - 4 puertas
- **Pozo Carne Embutida RNDZ225**
 - Punteras Rotas
 - Barandas Rotas
 - Resistencia sin funcionar
- **Pozo Congelado Model RNDZ225**
 - Punteras Rotas
 - Barandas Rotas
 - Resistencia sin funcionar
- **Pozo de salchichas Model RNDZ225**
 - Esquineros rotos
 - Vidrios rotos

- **Pozos de congelados Model RNDZ225**
 - Punteras para vidrio rotos
 - Baranda parachoques
 - Vidrios de baranda rotos
 - Cantidad 6 módulos

- Exhíbidoras de quesos sin modelo
 - 10 vidrios
 - Soporte para el vidrio
 - Refuerzo para soporte para el vidrio
 - Cantidad de módulos 5
- Materiales varios extras
 - 6 vidrios modelo HFR2522
 - 20 manijas plásticas para vidrios de pozos.
