Referència: B-306

Denominació: AMPOLLA 250 ml TITANARTS

3r Informe mostres d'ampolla 250 ml

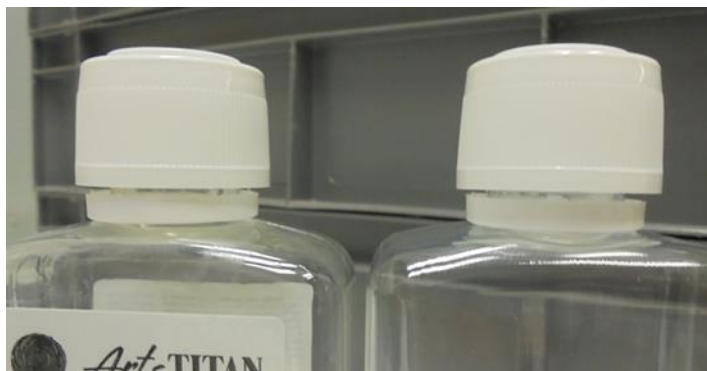
Mides OK. L'alçada del coll es més alta que el plànol, però crec que està bé ja que comparant amb la mostra del client queda bastant igual. (Potser s'hauria de modificar el plànol).

INFORME DIMENSIONAL AMPOLLA 250 ml TITANARTS						
TOLERÀNCIA 0.2 mm	ALTURA TOTAL	AMPLE COS		Ø INT.COLL	Ø EXT.COLL	Ø ROSCA
PLÀNOL	139.5 mm	67.0 mm	40.5 mm	20.0 mm	25.0 mm	27.0 mm
MOSTRA FACA	140.00/ 140.80 mm	67.00 mm	40.50 mm	20.10 mm	25.00 mm	27.02 mm
MOSTRA CLIENT	140.46 mm	66.74 mm	39.85 mm	20.0 mm	24.88 mm	26.93 mm

TOLERÀNCIA 0.2 mm	Ø ARO TOPE PRECINTE (1)	ALT COLL FINS TOPE*
PLÀNOL	27.8 mm	15.5 mm
MOSTRA FACA	27.68 mm	16.78/17.20 mm**
MOSTRA CLIENT	27.40 mm	16.29 mm

***L'alçada del coll amb els mitjans que tenim a fabrica, es una mica difícil de pendre exacte.**

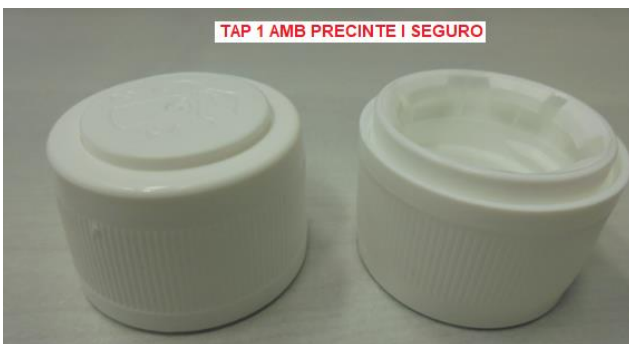
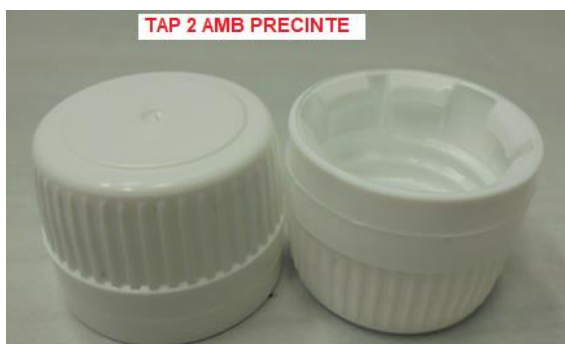
Informe funcional/ estanqueidad

PES AMPOLLA	CUBICATGE	ESTANQUITAT CAMPANA			
35.34 gr	250 ml				
36 gr	274 ml	TP1		TP2	
		Amb precinte	Sense precinte	Amb precinte	Sense precinte
		NO OK*	NOK*	OK	OK

**He provat l'ampolla del client amb el TP1, i es estanca amb i sense precinte.*

La tapeta fa com un cono que la mostra del client no te. Potser això afecta a la estanquitat del TP 1.

- 1- l'ampolla amb el TP1 no te estanquitat.
- 2- Coll tort i cono de la tapeta.

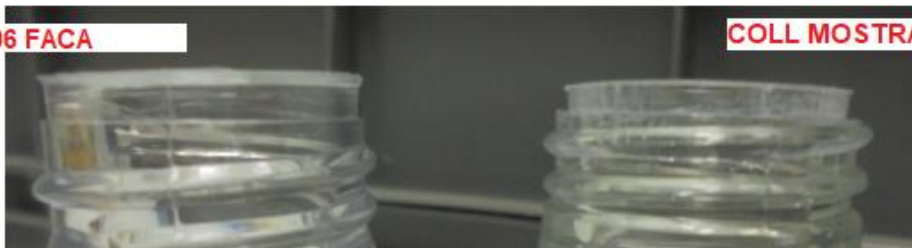
COLL B-306 FACA

El coll encara queda molt tort, i es veu molt. Si que la mostra del client també ho es una mica, però menys que la de faca i no crec que sigui justificació si nosaltres ho podem fer millor. Amb el tap roscat de nou es veu, però a la que queda el precinte obert, encara es veu més.

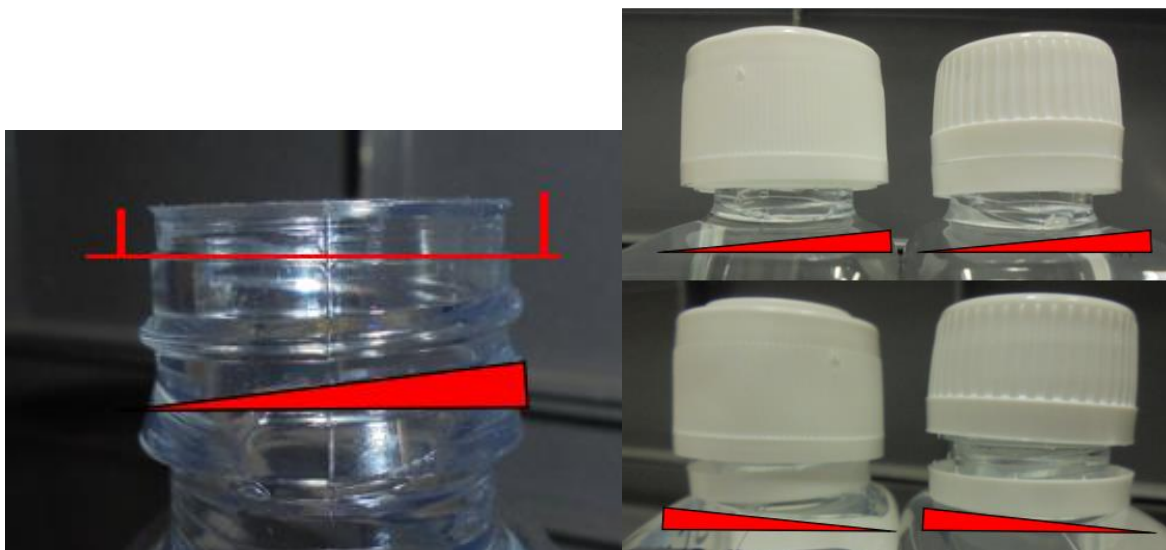
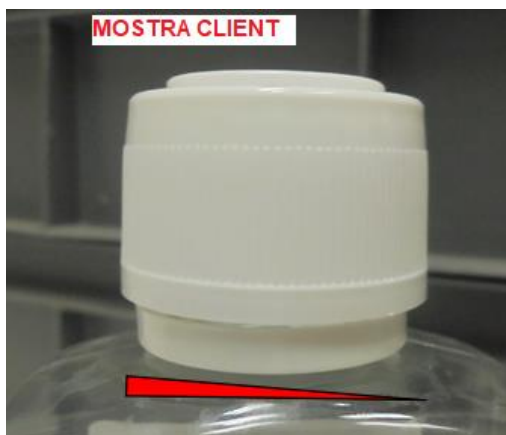
El pes de l'ampolla també s'ha augmentat, però segueix quedant una cantonada una mica més toba. També he comprovat, que la mostra del client també li passa. Es pot millorar.

- 1- Repartiment perquè no quedi una cantonada més toba.
- 2- Rebava del tall a la base.
