Referència: 1153

Denominació: Obturador DIETISA

Motiu informe: Hi ha una comanda nova client ESTELCA, amb ampolla B-175. Aquesta ampolla ara no porta aquest obturador, i s'ha de fer un coll nou. S'han fet mostres de l'obturador, perquè no n'hi ha. Es fan mostres amb els 2 tipus de PE:

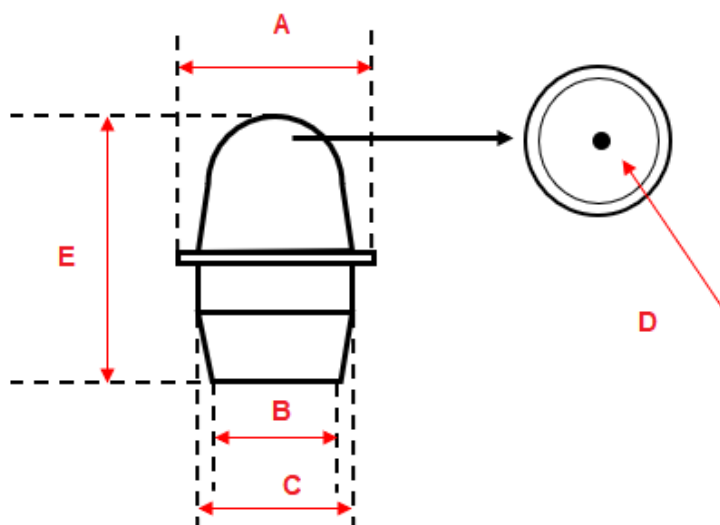
Aquesta peça no tenim plànol, i tampoc hi ha cap pauta feta. Prenc de referència un obturador vell

Ø A	Ø B	Ø C	Ø D	E
Vell	14.65 mm	12.50 mm	11.70 mm	1.50 mm	19.00 mm
Mostra 02/03/21	14.66 mm	12.55 mm	11.65 mm	1.48 mm	19.03 mm

En principi per mides estan igual que altres produccions. Aquest motlle te 10 figures i pot haver diferències entre elles. Falta comprobar amb l'ampolla B-175 amb el coll nou.

S'ha de fer plànol peça i pauta.
