**Referència:** 1898/2

**Denominació:** Tarro 200 ml QUADRAT PRIM

## Motiu informe:

Proposta de reparació de motlle - el punt d'injecció (vàlvula)

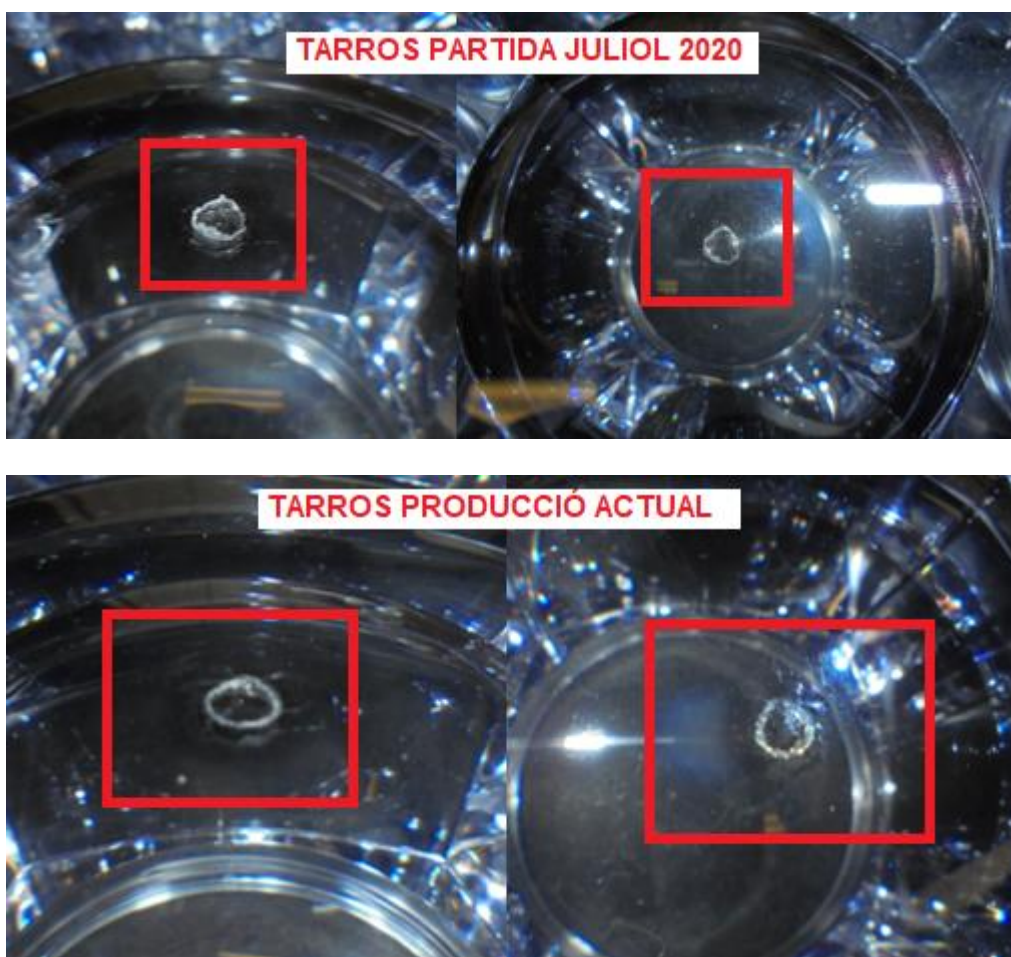
La última comanda entregada al juliol 2020, ja es va fer amb rebava. La producció actual, no surt molta rebava, però fa com una flor al voltant.

Si es pot, quan acabem aquesta producció, s'hauria de portar a reparar.
