Informe inici producció – mostres 04/06/21

INFORME DIMENSIONAL INICI PRODUCCIÓ B-267

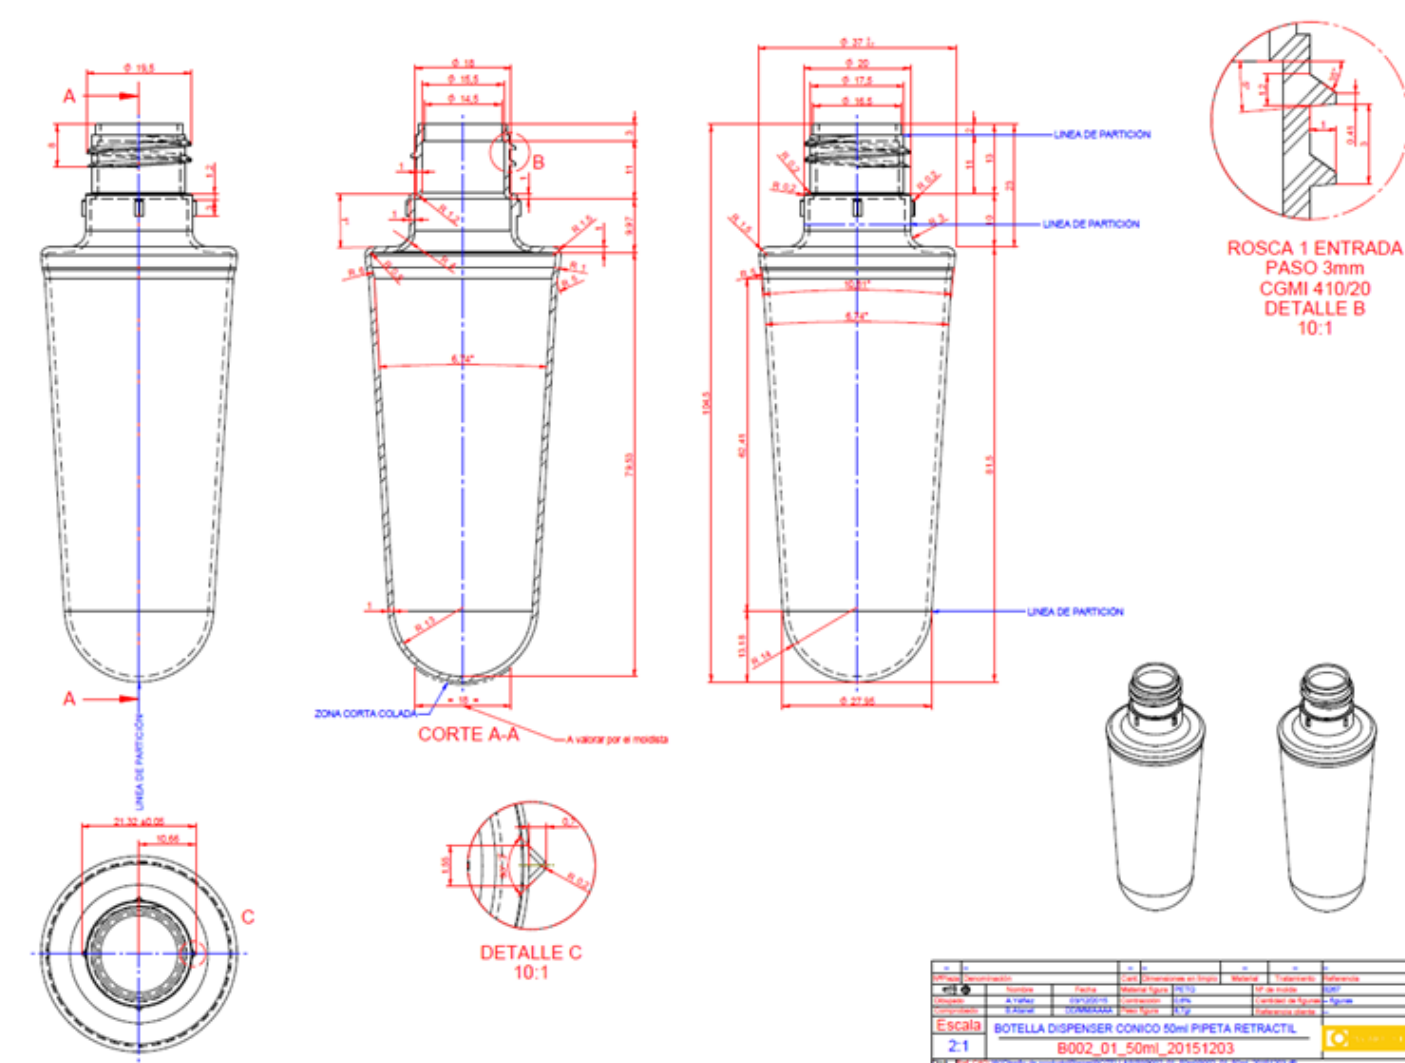
## Informe dimensional- Plànol - data 03/12/15

TOLERÀNCIA 0.2 mm	ALTURA TOTAL	Ø OMBRO	Ø INT.COLL	Ø EXT.COLL	Ø EXT.COLL TAPETA	Ø ROSCA	ALT TOTAL COLL	ALT TAPETA
PLÀNOL	104.5 mm	37.0 mm	14.5 mm	17.5 mm	16.5 mm	19.5 mm	13.0	2.0 mm
MOSTRA PARTIDA BEAUTY LUMIS 2018	105.40 mm	36.73 mm	13.90 mm	17.36 mm	16.37 mm	19.65 mm	14.10 mm	3.10 mm
MOSTRES 18/05/21	105.40 mm	36.74 mm	13.95 mm	17.36 mm	16.38 mm	19.65 mm	14.12 mm	3.14 mm
MOSTRA 26/05/21	106.45 mm	36.77 mm	13.96 mm	17.37 mm	16.37 mm	19.60 mm	15.05 mm	3.80 mm
MOSTRES 04/06/21	106.40 mm	36.83 mm	13.96 mm	17.39 mm	16.80 mm	19.63 mm	14.92 mm	3.78 mm

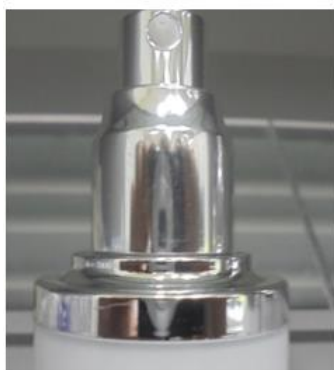
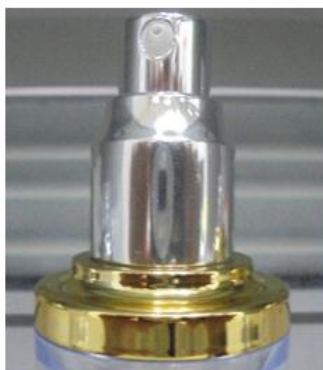
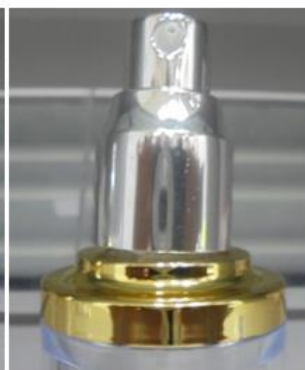
MOSTRES PRODUCCIÓ PUJADES  
PER JOAN RIBALTA 26/05/21

No veig diferència amb les últimes mostres del passat 26/05/21. Segueix quedant la vàlvula alta i torta.

De les últimes proves, no s'aprecia cap millora amb alçada, ni acabat. La vàlvula segueix quedant alta i torta. Vaig parlar amb Joan per telèfon per comentar-li els problemes, però veig que no s'ha fet res o molt poc.

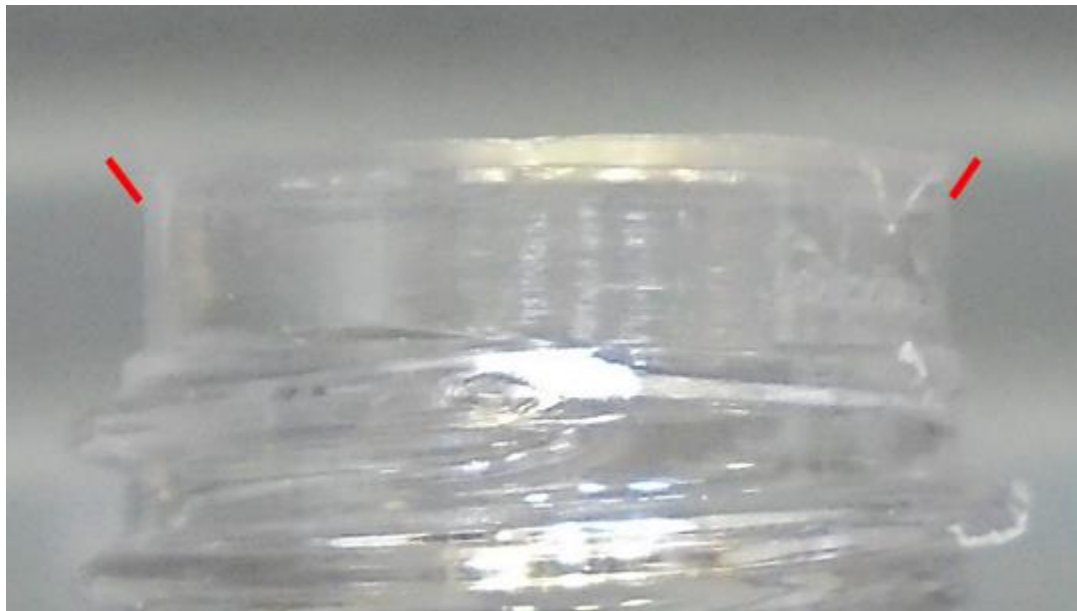
La boca també segueix quedant en forma de cono:

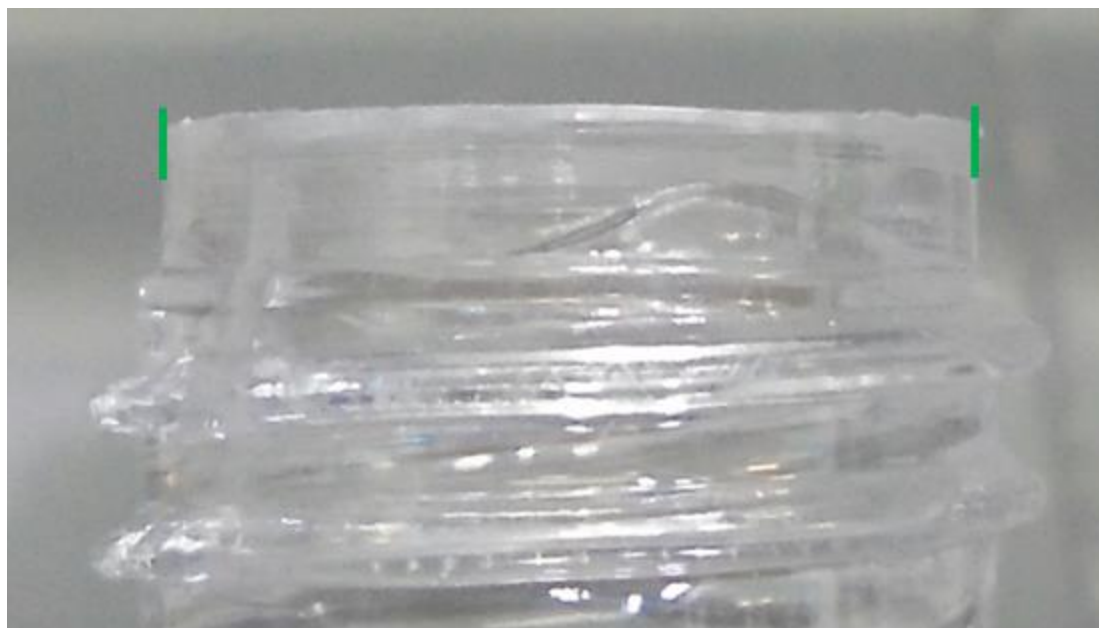
Les mostres que tinc d'abans no:
