Referència: 1997

Denominació: Tapa 7 ml recte

Motiu informe: 13è informe de la prova de motlle nou de la tapa 7 ml RECTE – 1/6 figures

Prova amb la figura nº3

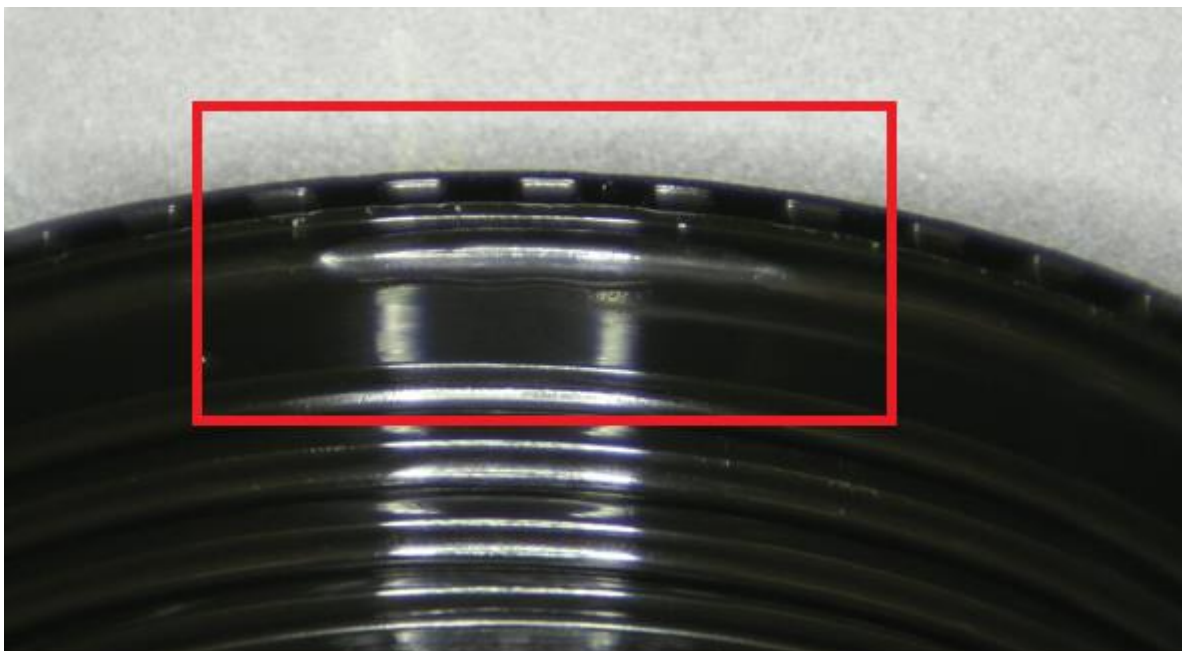
ASPECTE: He mirat 20 tapes, i les rosques es veuen bé. No he vist cap deformació, però si que a la boca, he vist una marca igual en totes:

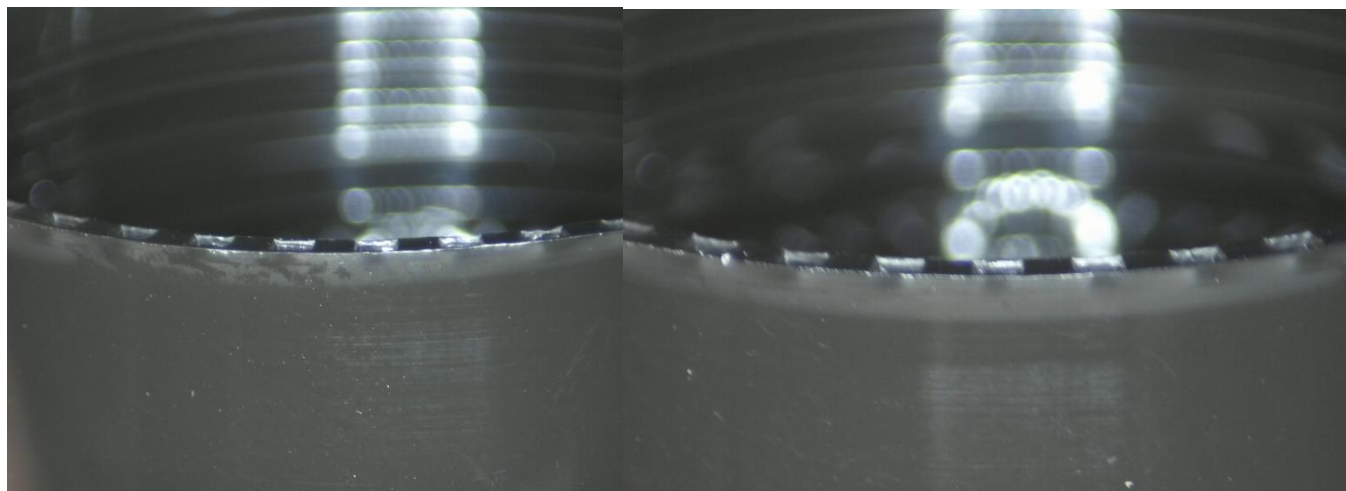
Les tapes tornen a tenir gasos al lateral exterior:

Però hi ha altres defectes, gasos, rebaves, que no se si s'ha fet alguna intervenció per millorar.

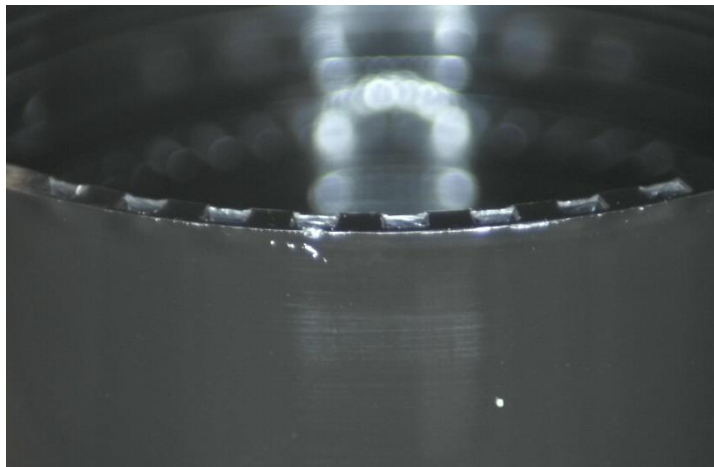
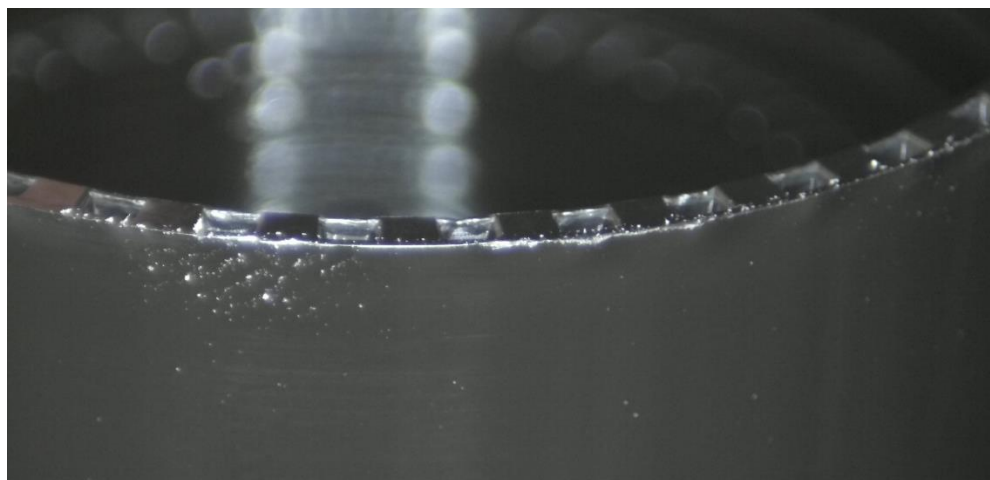
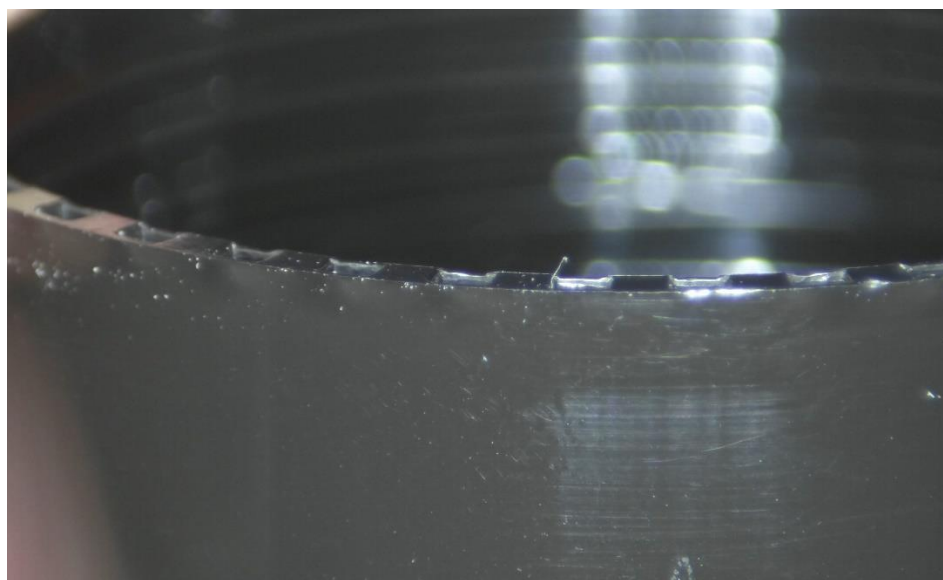
També a la boca, segueixen sortint marques, cops, que també deixen broces al passar els dits, a part de que es troba el relleu.

També els anti-giros que s'han fet a la boca, deixen algun filet.:

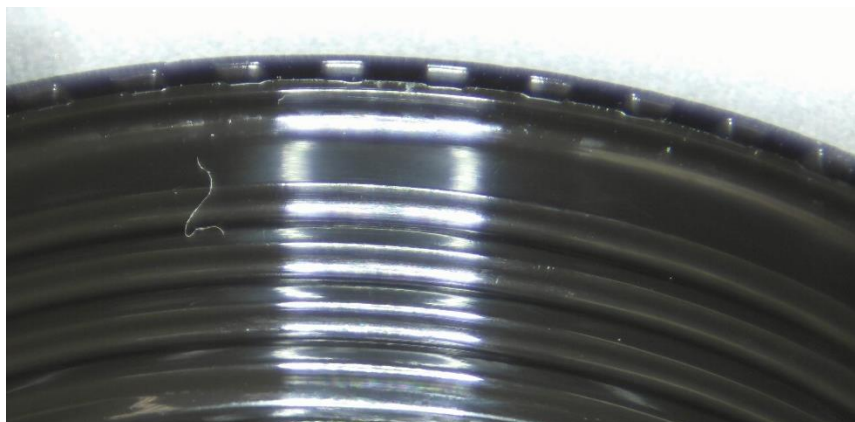
Per dintre la boca, els antiros nous, també fan una mica de rebava, que la passar el dit es desfa, i queden brocents blanques:

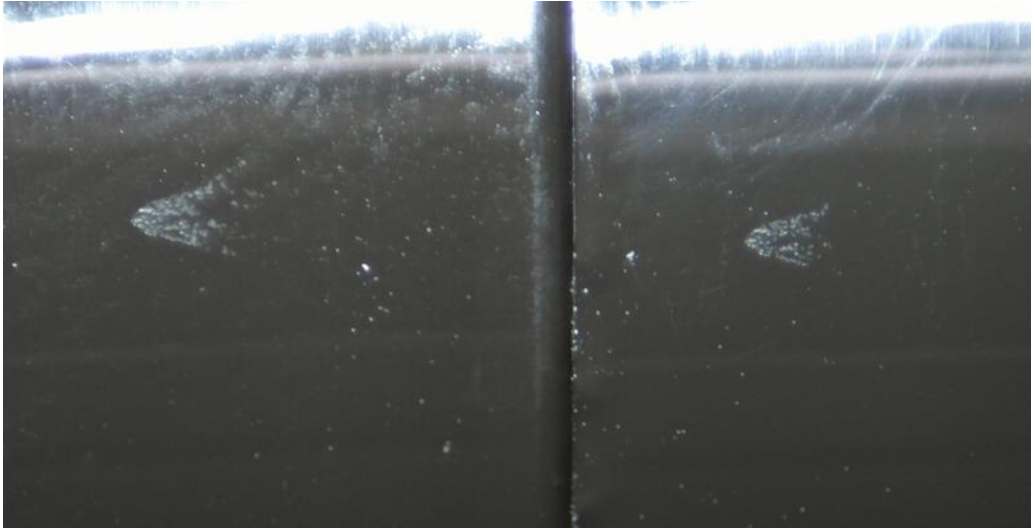
En els laterals també han sortit amb una marca, que no ho tenen totes però si que es repeteix.
