<h1 style="text-align: center;">INFORME INYECCIÓN / CALIDAD</h1>				Molde nuevo : <input checked="" type="checkbox"/>
					Modificación: <input type="checkbox"/>
					Comparativa: <input type="checkbox"/>
Departamentos Implicados:	Inyección <input checked="" type="checkbox"/>	Calidad <input checked="" type="checkbox"/>	Sala C <input type="checkbox"/>	Almacén <input type="checkbox"/>	Otro <input checked="" type="checkbox"/> Taller

Referencia: 1965/0/0	Fecha plano : 25/04/2017	Material : PP
Denominación: Interior Tapa 50ml Diamante	Cavidades: 2/2	Máquina : 41

Homologación molde nuevo Interior Tapa 50ml DIAMANTE

INFORME DIMENSIONAL (Tolerancia +/- 0,2mm) 20/06/2017

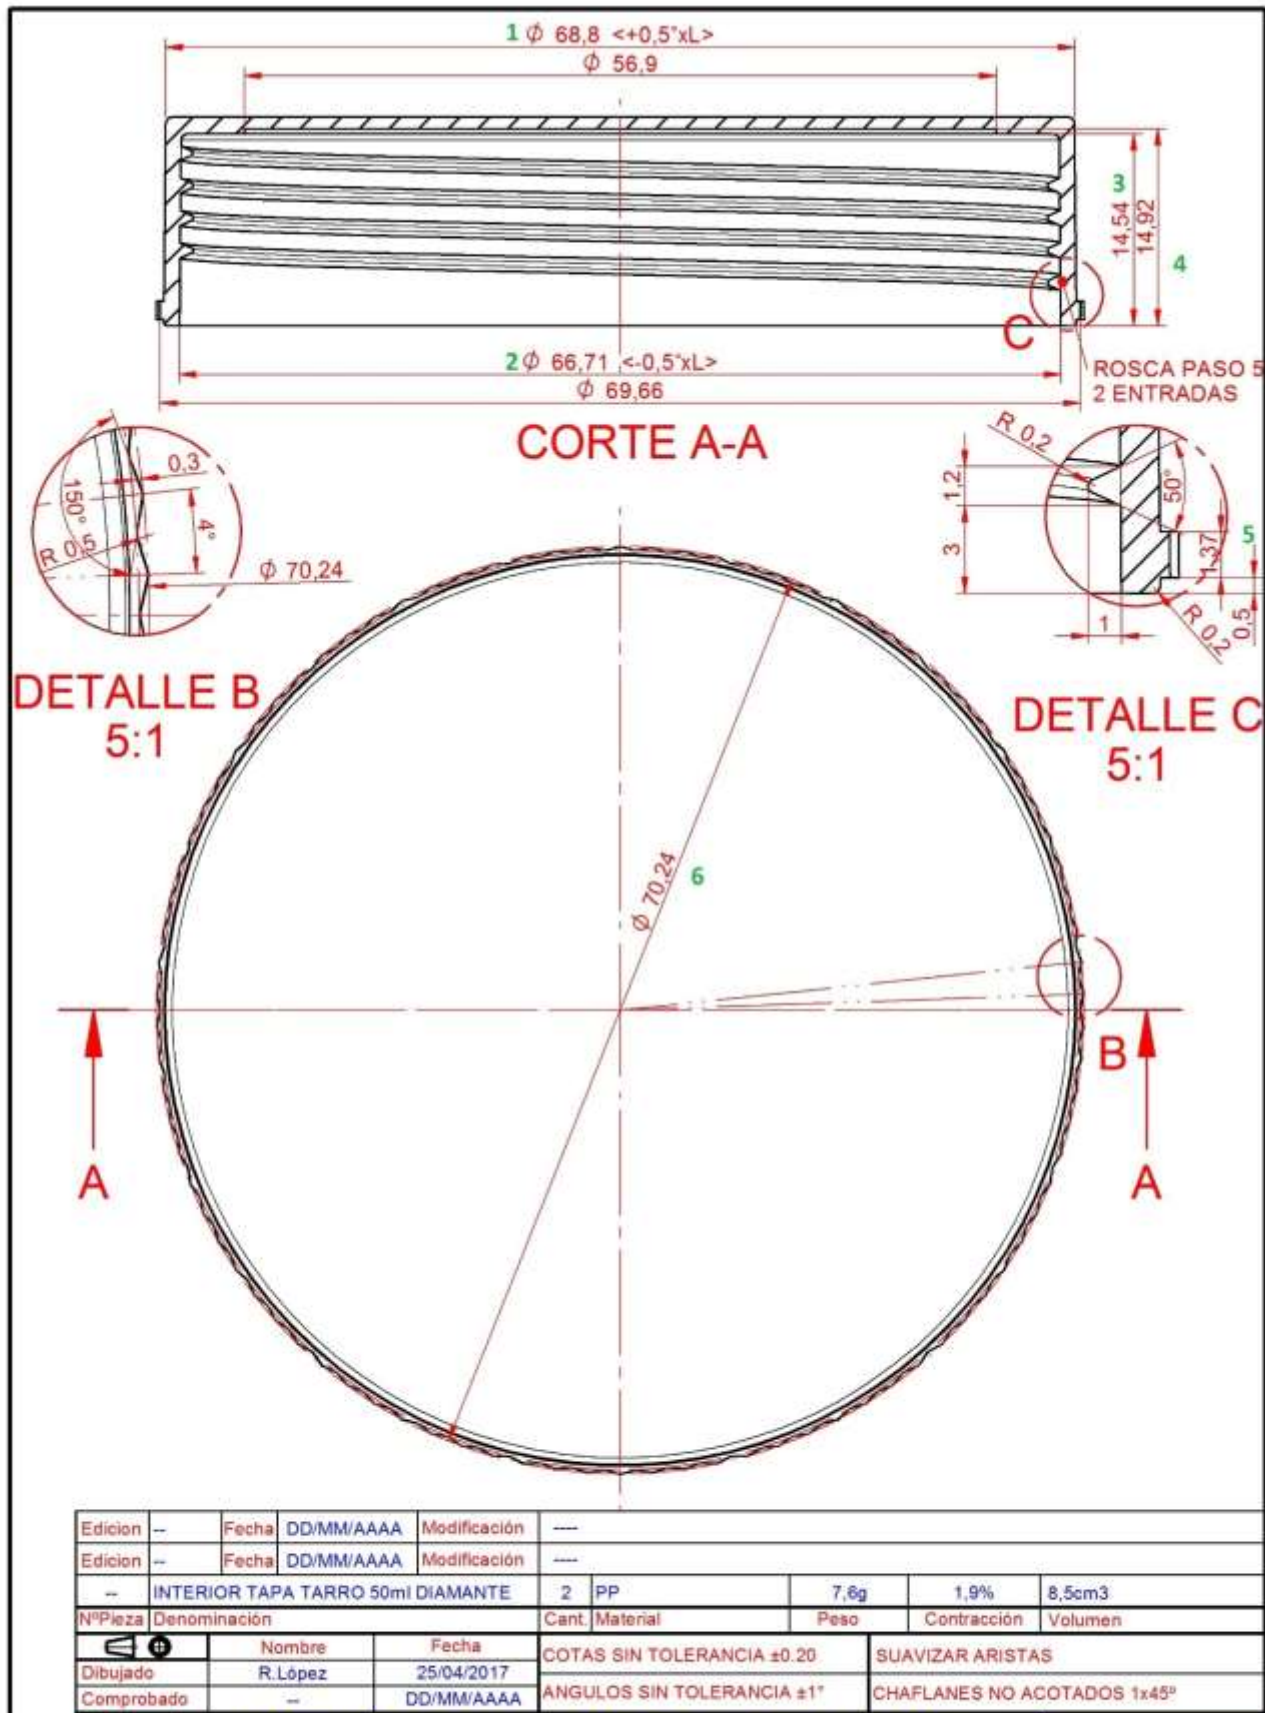
Cota	Nominal	Fig. B	Fig. D	Resultado
1	Ø68,8	Ø69,0 – Ø69,2	Ø69,0 – Ø69,1	OK
2	Ø66,71*	Ø66,8 – Ø67,2	Ø66,8 – Ø67,2	OK *1
3	14,54	13,3	13,3	No ok *2
4	14,92	14,8 – 14,9	14,8 – 14,9	OK
5	1,37	1.3 – 1,4	1,3 – 1,5	No ok *3
6	Ø70,24	Ø71,6 – Ø71,8	Ø71,5 – Ø71,7	OK
7	15,9*	15,9	15,9	OK *4
8	Montaje tapa 1964	No ok	No ok	No ok *5

*1_ Esta cota no se puede medir con exactitud es una medición aproximada (ok).

*2_ Profundidad incorrecta.

*3_ Ancho diente ok según plano pero **no ok** para montaje.

*4_ La altura total No está acotada en plano y es importante que lo esté.

*5_ Una vez montada la tapa con el interior, se aprecia que hay un poco de juego en vertical.

1. Los 2 interiores tienen mucha rebaba.
2. La cota nº 3 se tiene que ajustar a medida de plano , una vez ajustada la rebaba desaparecerá.
3. El interior una vez montado en la tapa 1964/0/0 tiene juego en vertical, el ancho del alojamiento de la tapa hace 1,7 – 1,9mm y el ancho del dentado del interior 1,3 – 1,5mm (cota 5).

Calidad e Inyección proponemos aumentar el ancho del dentado del interior tapa para que quede más ajustado y no tenga juego.
