Referència: 1131

Denominació: Exterior Tarro 200 ml T-11

Data: 11/06/2021

Motiu informe: Comparatiu i funcional de les proves amb BIO.

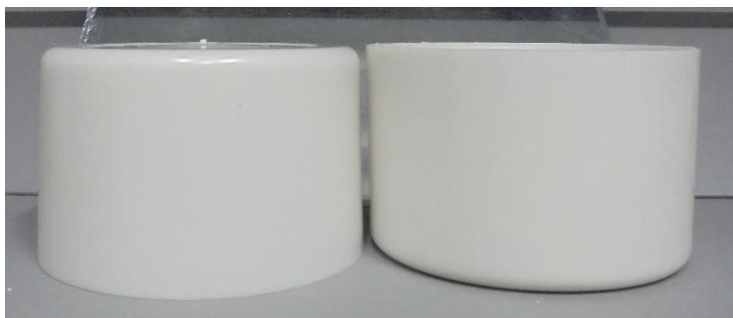
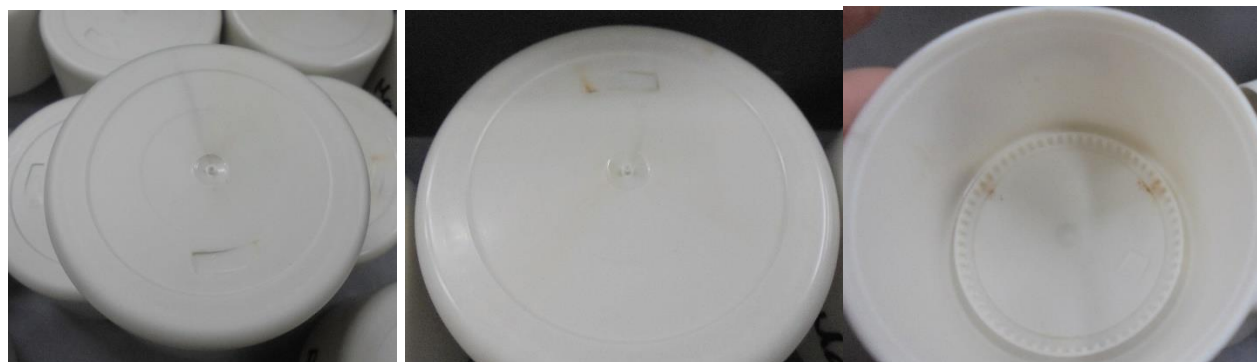
- 3- ASPECTE/ COLOR:** Aquest material, també te un color beig. Les mostres també han sortit amb aigües i cremat/ brut.

CONCLUSIÓ: No ok. Aspecte, funcionalitat del motlle, etc... També falta poder comprovar el muntatge.

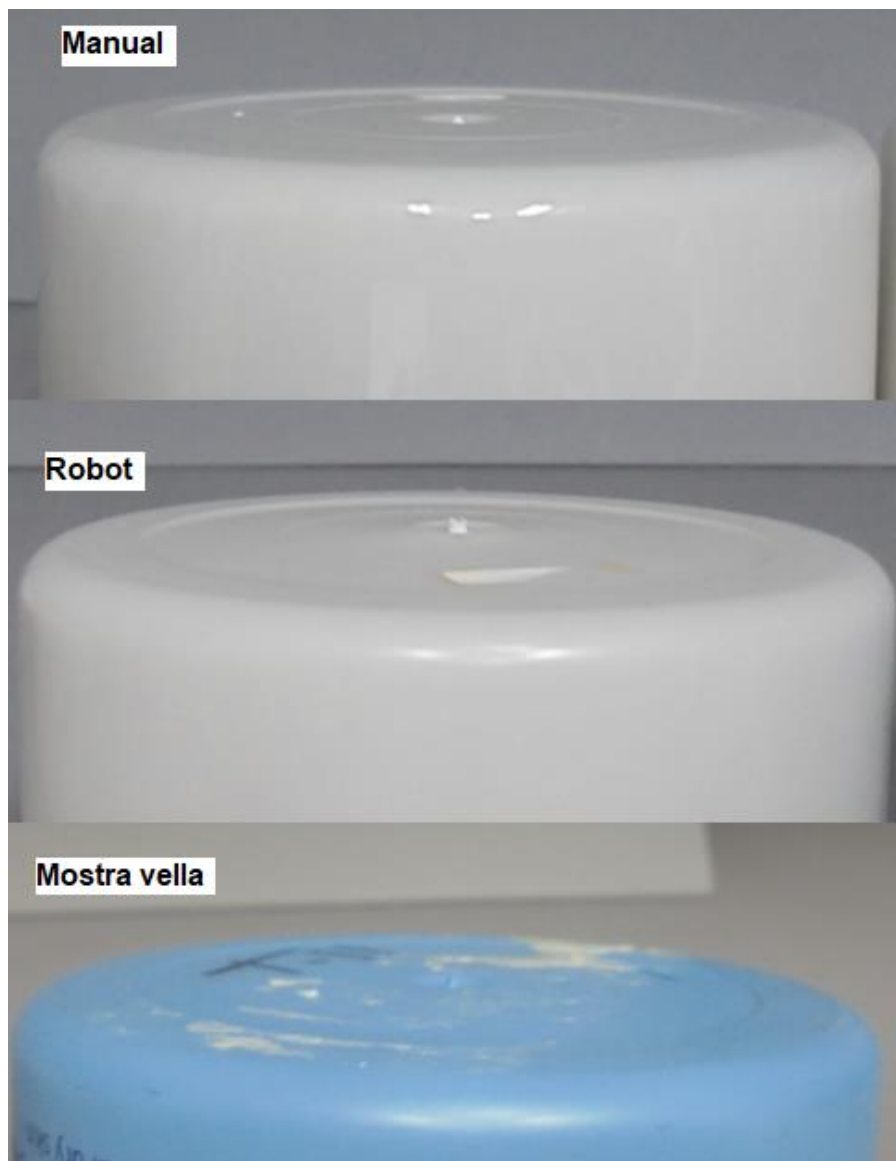
Com diu informe mecànic, els tarros trets amb robot, tenen el cul cap a fora
