**Denominació:** Interior tapa 50 ml mar mar prima

**Motiu informe:** Comparatiu i funcional de les proves amb PP RECICLAT.

## **INFORME DE INJECCIÓ – Jordi Zamora**

## **INFORME CONTROL DE QUALITAT**

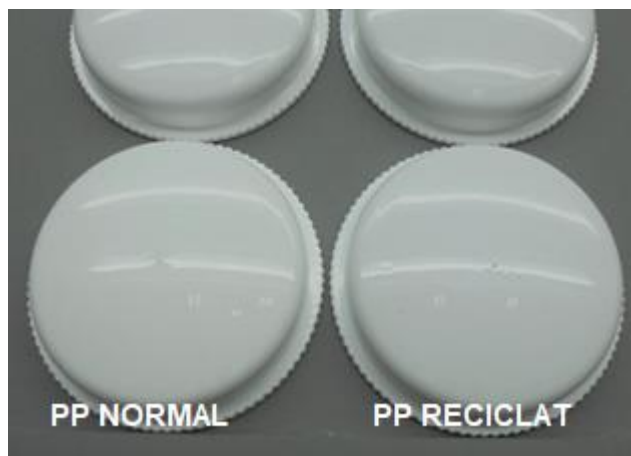
- 3- COLOR:** La prova feta, el informe d'injecció posa que el material es blanc, en canvi a la fulla del proveïdor posa incoloro?  
Amb aquest material, tenen un to una mica gris.

**4- ASPECTE:**

Les mostres tenen molts pics negres/ impureses. Aquest defecte es incontrolable. N'hi ha que no afecten, perquè queden a la zona on va el disc. Els que queden per sobre l'interior, depèn de com sigui l'exterior també poden servir. El problema està amb els que han sortit a la rosca, que aquests sí que es veuen sempre. També és veritat, que n'hi ha de més negres i que per tan es veuen molt, i n'hi ha de més difuminats que no es veuen tan.
