Referència: 1577/0/8

Denominació: Tapa nova 50 ml PP per tarro T-78

5ª prova de la versió de tapa per el tarro T-78 – 3r Informe control qualitat

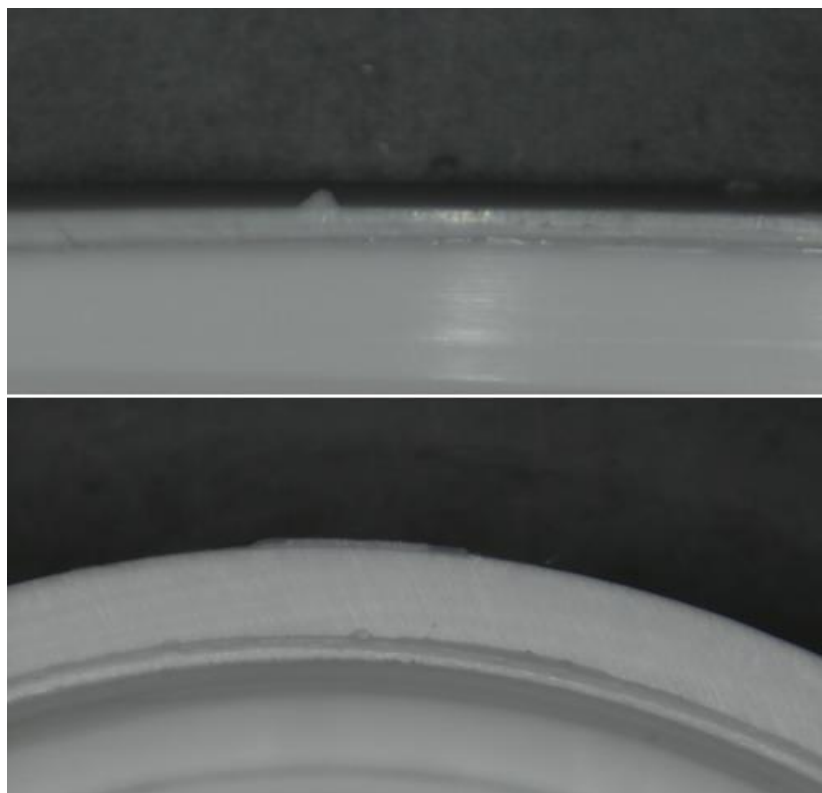
TAPA 1 – REBAVES BOCA

També totes les figures fan rebaves a la boca o la valona. A part d'alguns cops.

Millorar rebaves de totes les figures.

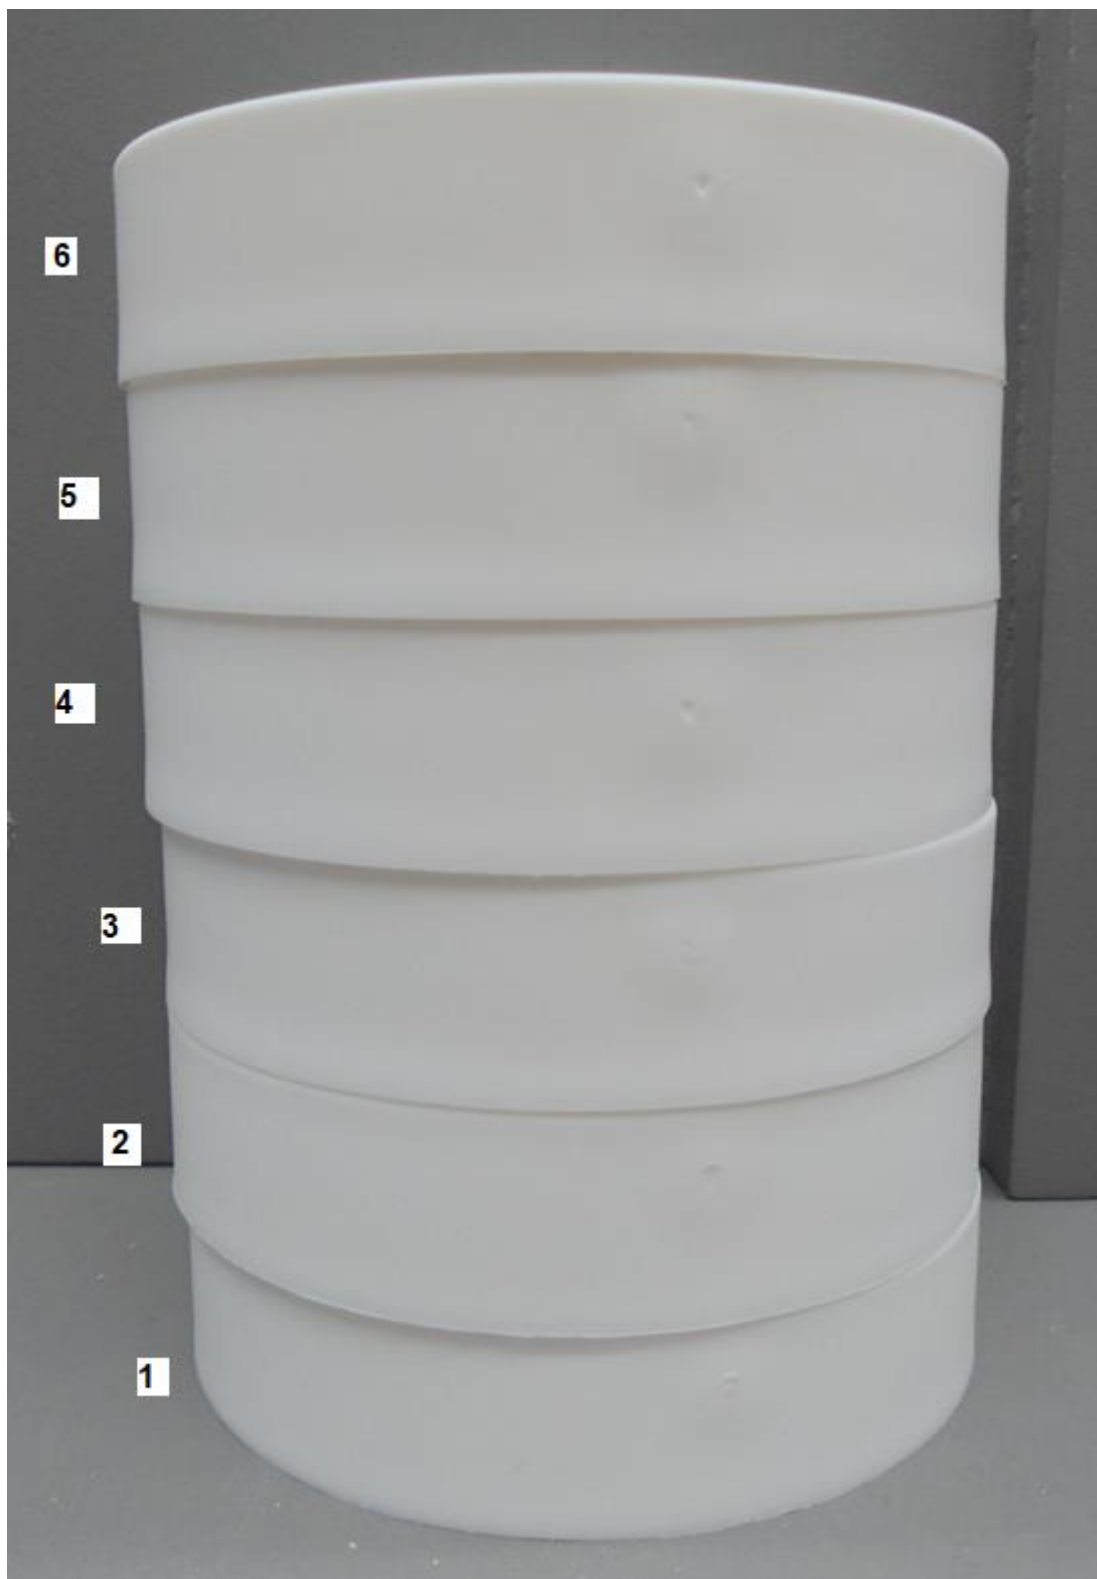
Punts injecció retxupats, a diferents alçades, tapes retxupades dels laterals:

Millorar punts injecció.

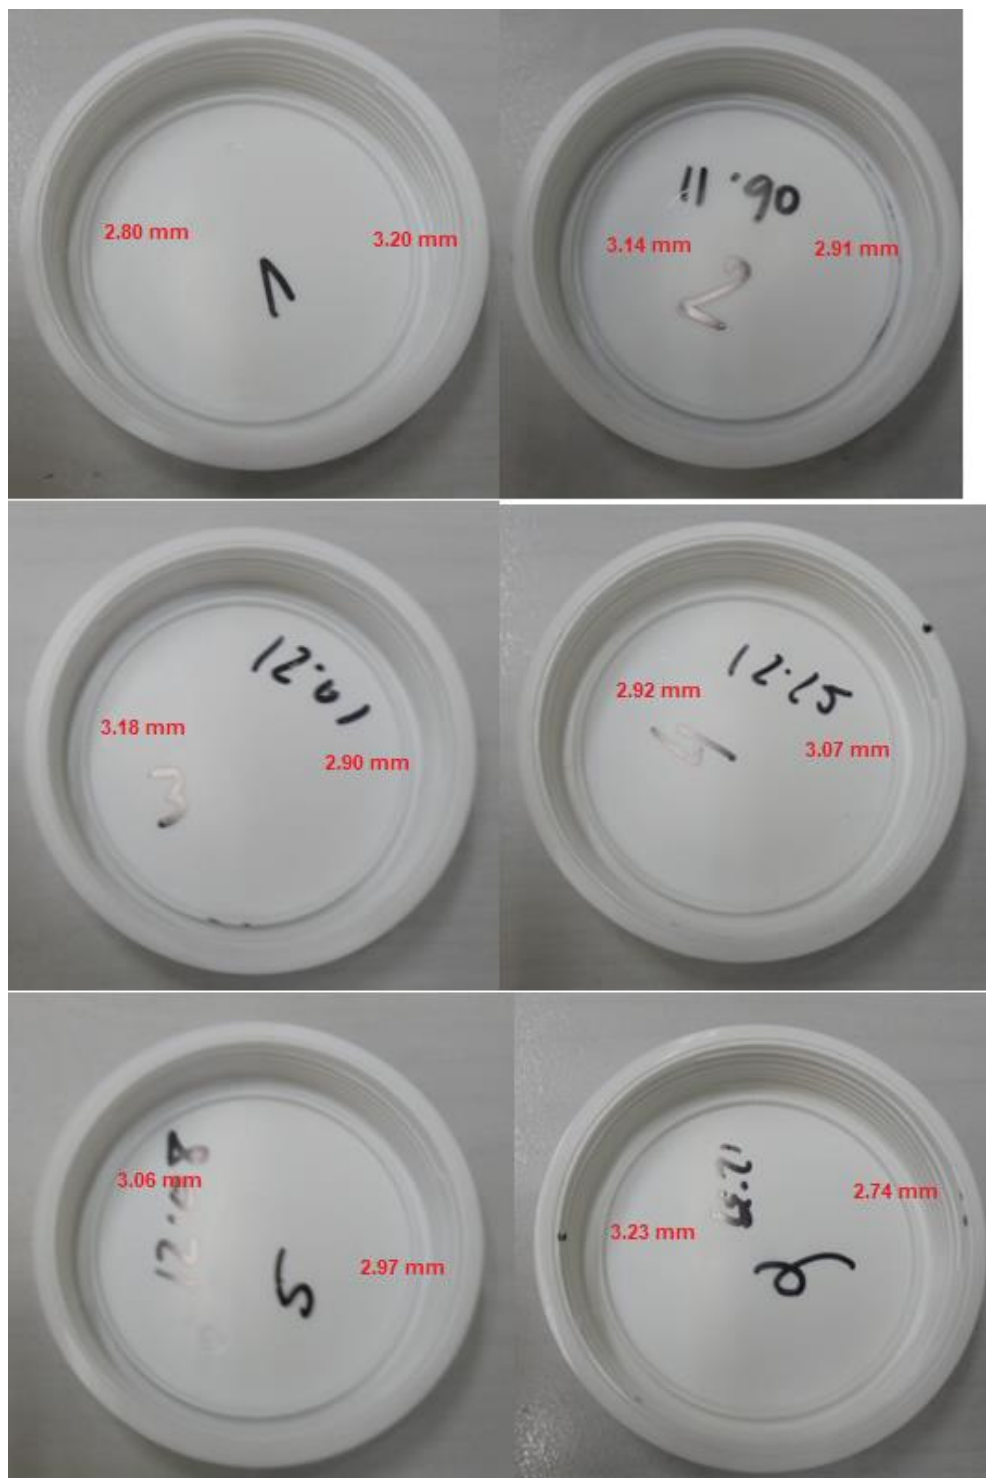
Les tapes segueixen están descentrades, el gruix dels laterals varia, hi ha figures més i menys. Igual que l'últim informe.

Millorar descentrat.

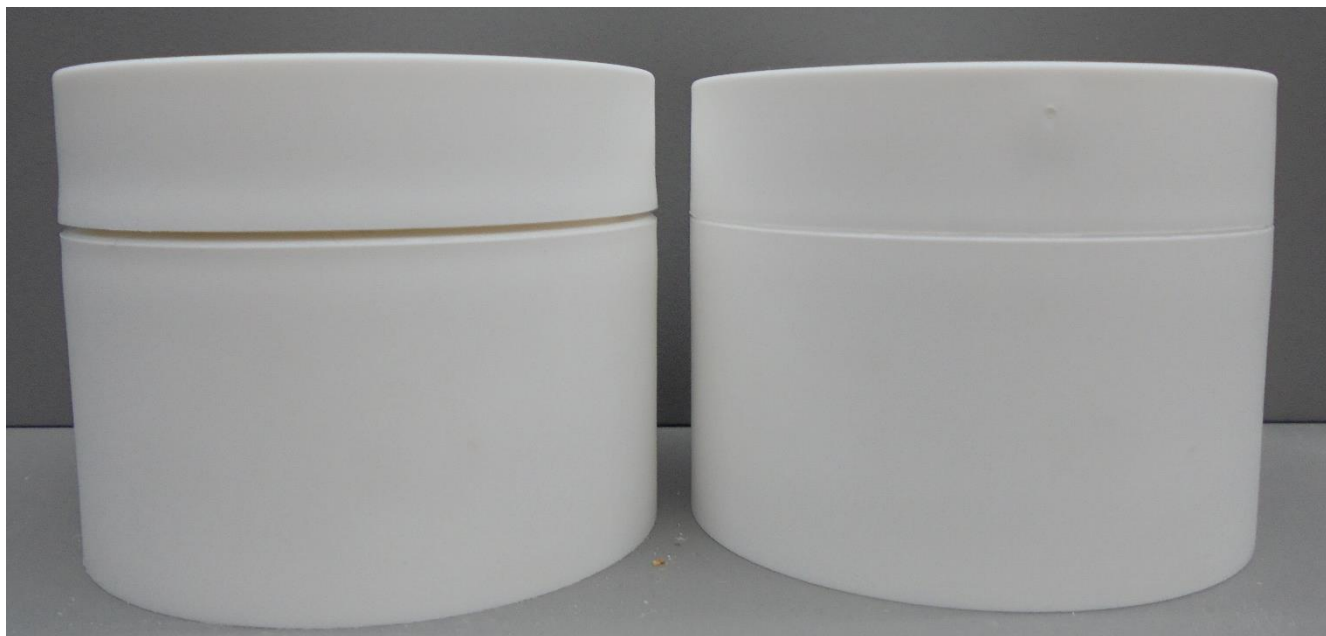
La combinació de la tapa amb menys profunditat valona (3) + tarro amb coll més alt (D) queda una llum 0.60 mm – Tapa amb més profunditat valona (2) + tarro coll més baix (B), no queda llum.

Igualar sobretot alçades de valona amb totes les figures.
