Referencia Molde: 1703

TARRO 15 ML.

REPARACIÓN:

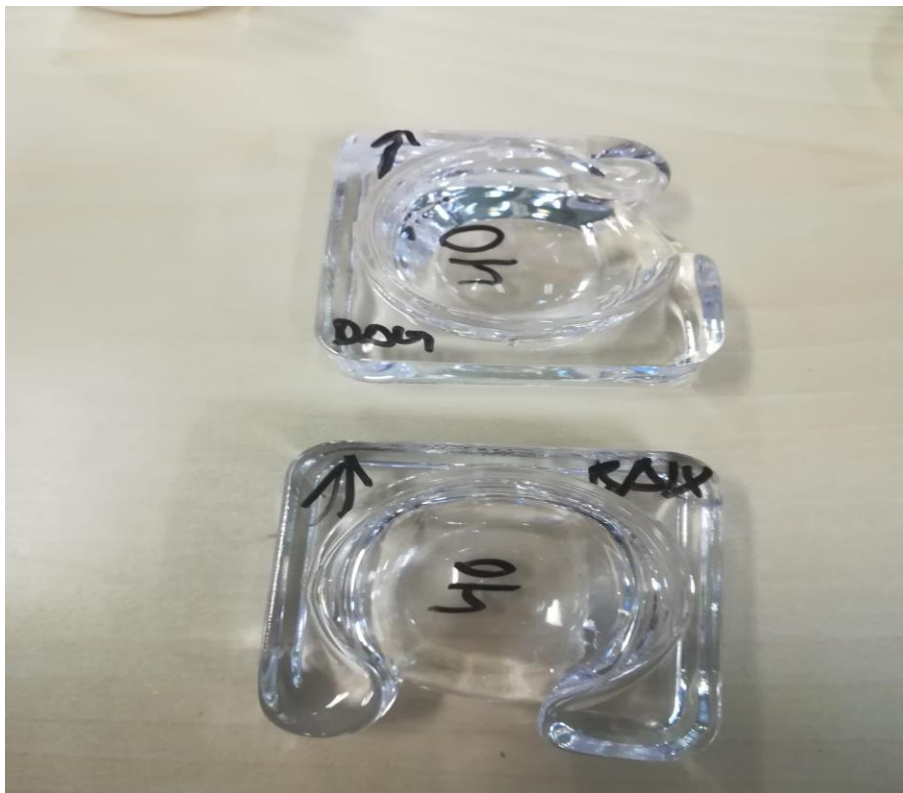
Motlle que hem adaptat càmera calenta amb vàlvula, en principi només s'ha fet culote nou i adaptació c.c.

Adjunto fotografies de com omplen les cavitats, és impossible fabricar peces correctament, totes les peces marquen unes línies que són degudes al problema de com omplen les cavitats.

Cal comentar també, que tot i segons informe de Pakmol que no s'han tocat els vasos, les peces actualment fan 59.9 m.m d'ample a la zona de dalt del tarro, abans modificació feien 59.6 m.m.

Enviem motlle per reparar les desviacions que hi ha d'haver en els gruixos, doncs no és possible que omplim abans els colls de les peces que la base i el cos del tarro.
