**Referència: 1819**

**Denominació:** Peana tarro 50 ml PP

**Motiu informe:** Mostres/ proves del tarro ref.1819 per veure estat de la peça.

# INFORME PROVA MECÀNICA – Jordi Zamora

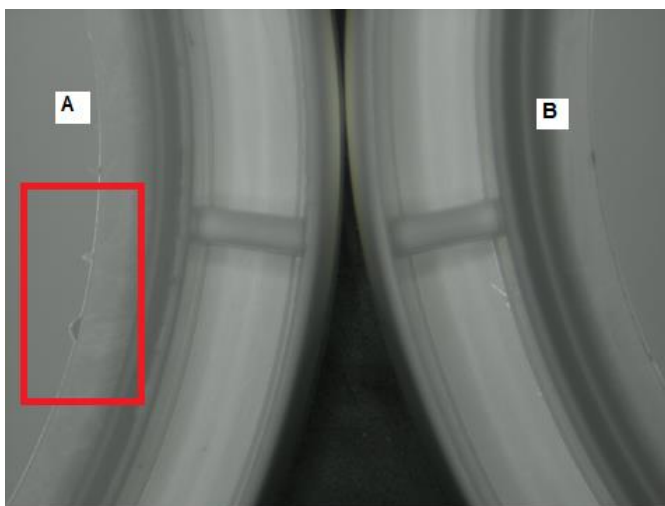
Les 2 figures no estan numerades. Tampoc tinc cap injectada marcada. Les marco com A i B. La diferència detectada, son uns cops al interior que no afecta.

Dimensional segons plànol ok, l'alçada del aro interior es una mica més, però crec que no influeix en el muntatge

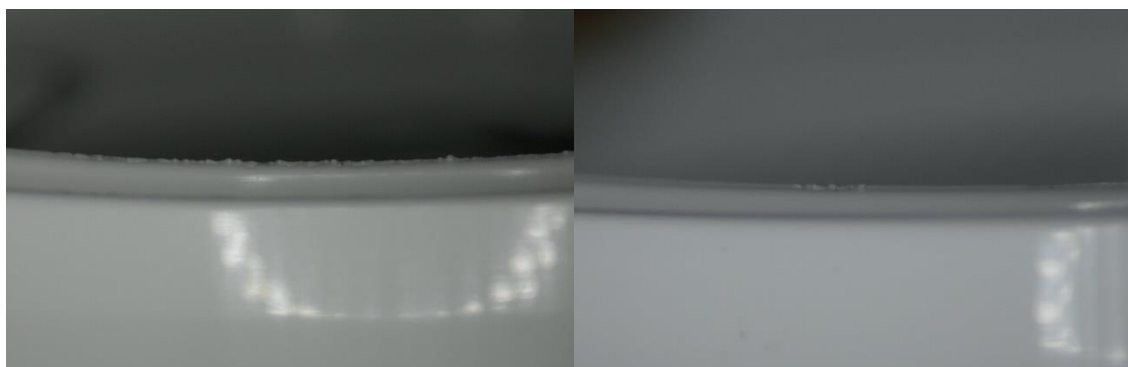
Al aro interior han sortit un mica de rebava que no afecta visual ni funcionalment.

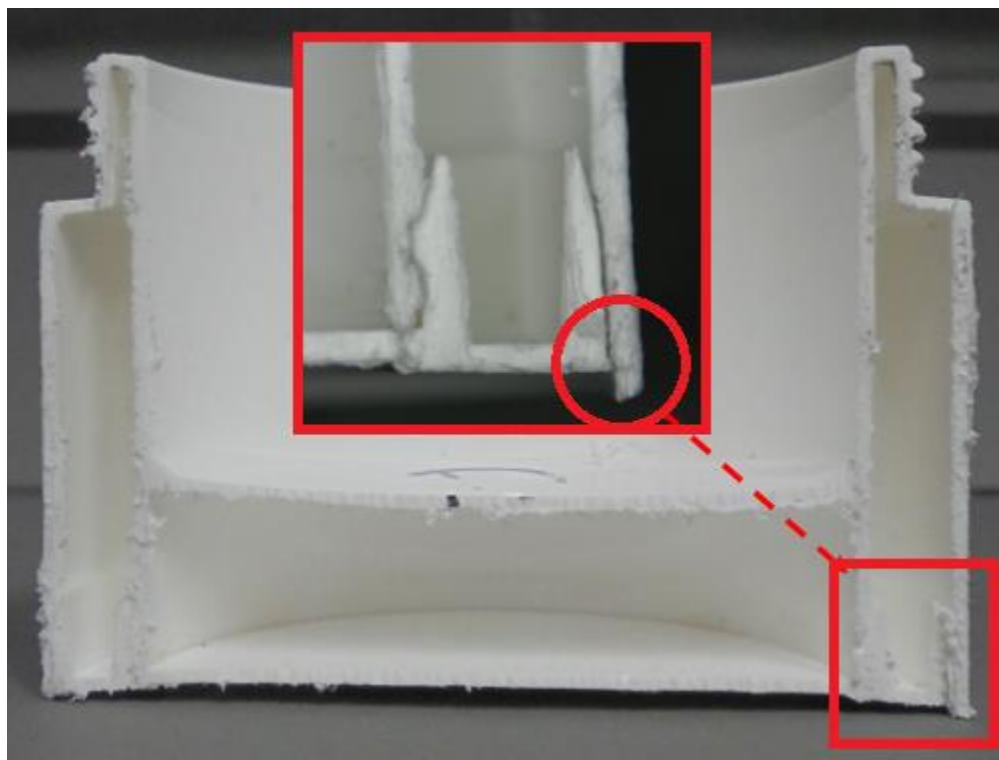
**TARRO D**

**DETALL ANCLATGE TARRO REF.1597+ PEANA 1819:**

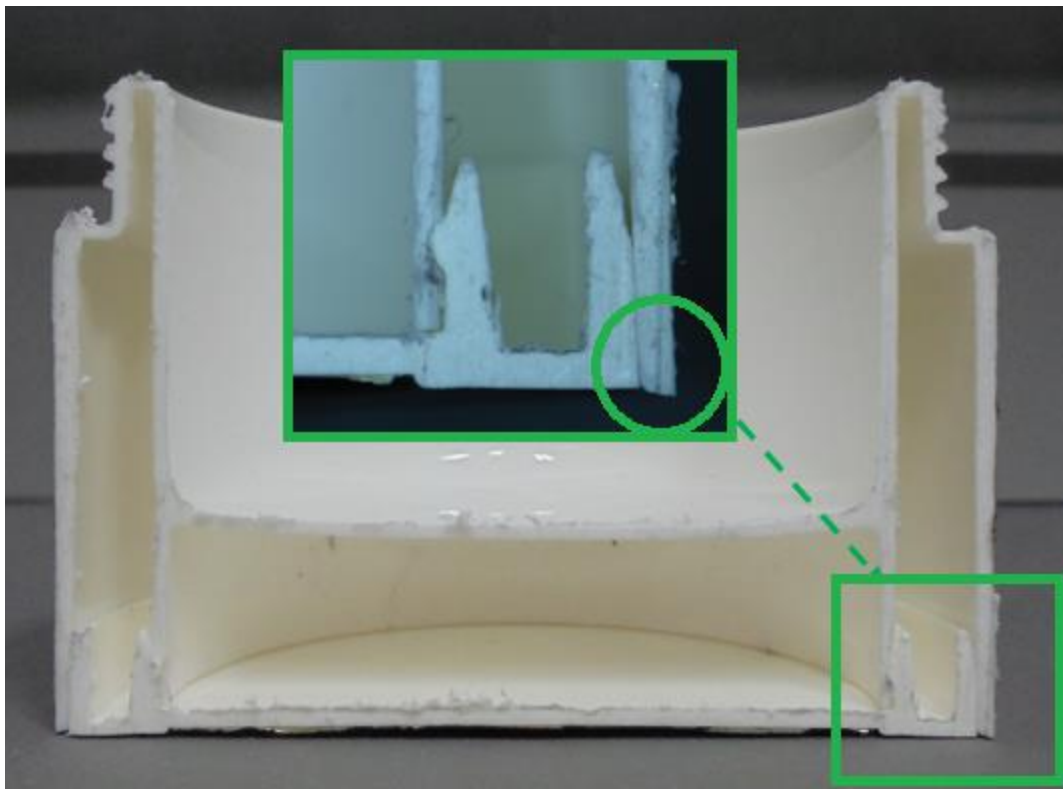
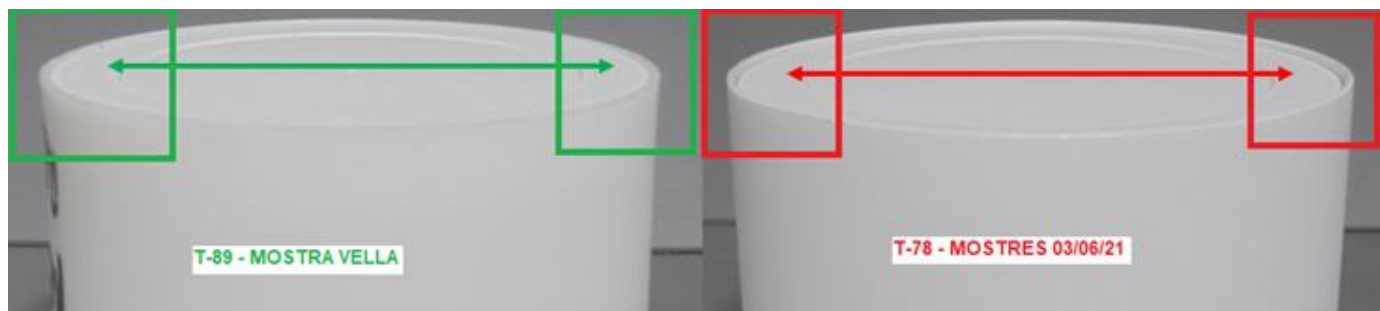
## MOSTRA TARRO T-89 (REF.1597/0/1 + 1819)

El muntatge de la peana ref.1819, es correcte, però queda més enfonsada que amb la mostra del tarro T-89.

La profunditat del aro interior del tarro queda més baix, per això la peana s'enfonsa més.

**CONCLUSIÓ:** La peana sembla ok, però falta ajustar el muntatge amb el tarro. Veure informe tarro ref.1597.
