Referència: 1997

Denominació: Tapa 7 ml recte

Motiu informe: 8è informe de la prova de motlle nou de la tapa 7 ml RECTE – 6 figures –

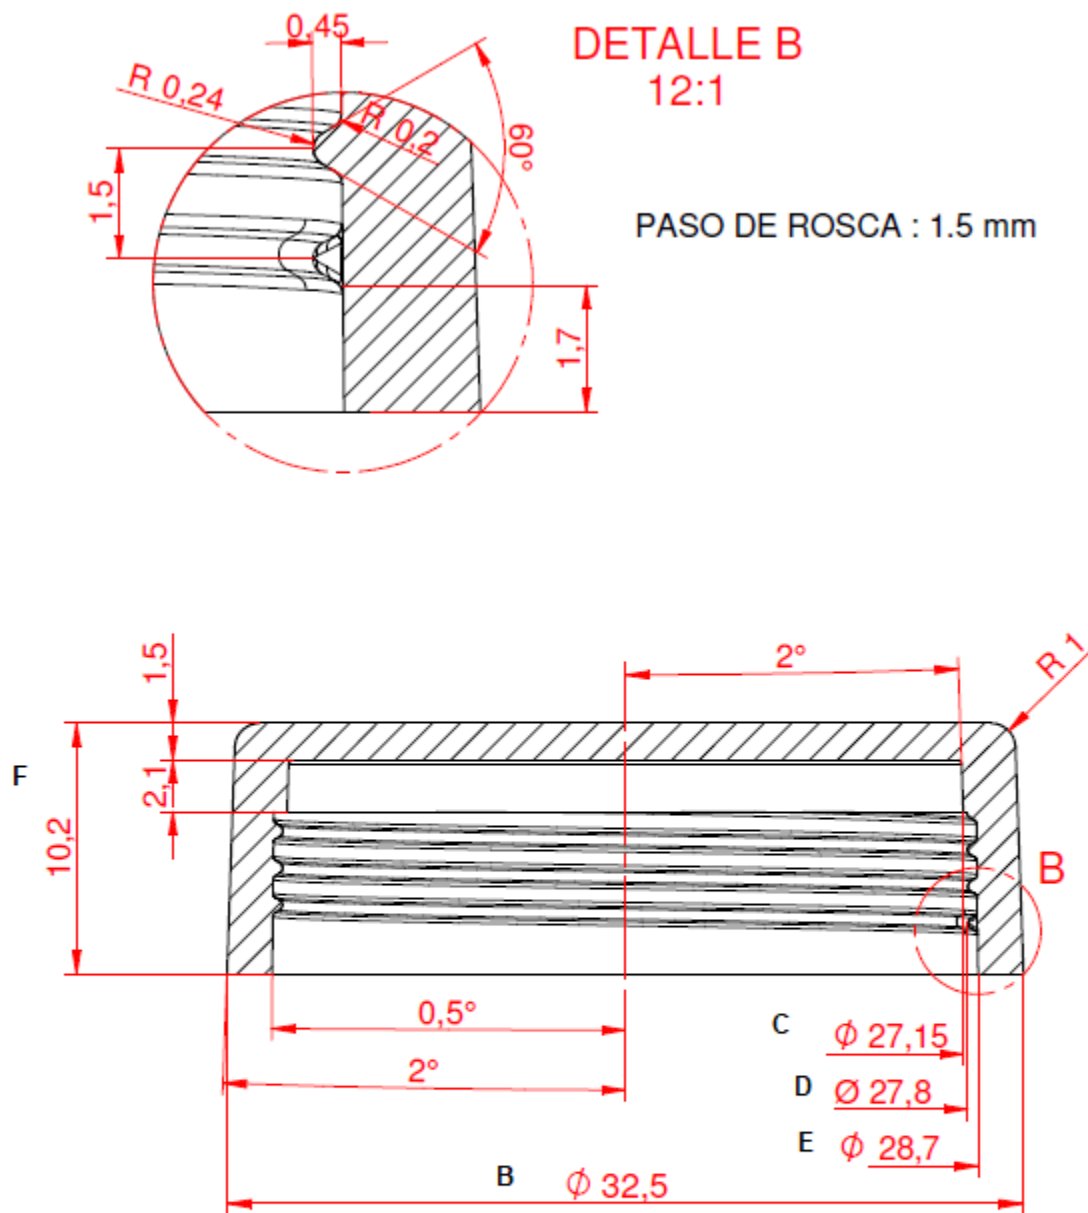
PLÀNOL ACTUALITZAT: SI - 26/04/21

Nombre	Fecha	Material figura	PP	Nº de molde	1997-0-0
Dibujado	E.V.	26/04/2021	Contracción	1.9%	Cantidad de figuras	6
Comprobado	--	--	Peso figura	--	Referencia cliente	--
Esc.	Tol.	TAPA 7 ml.

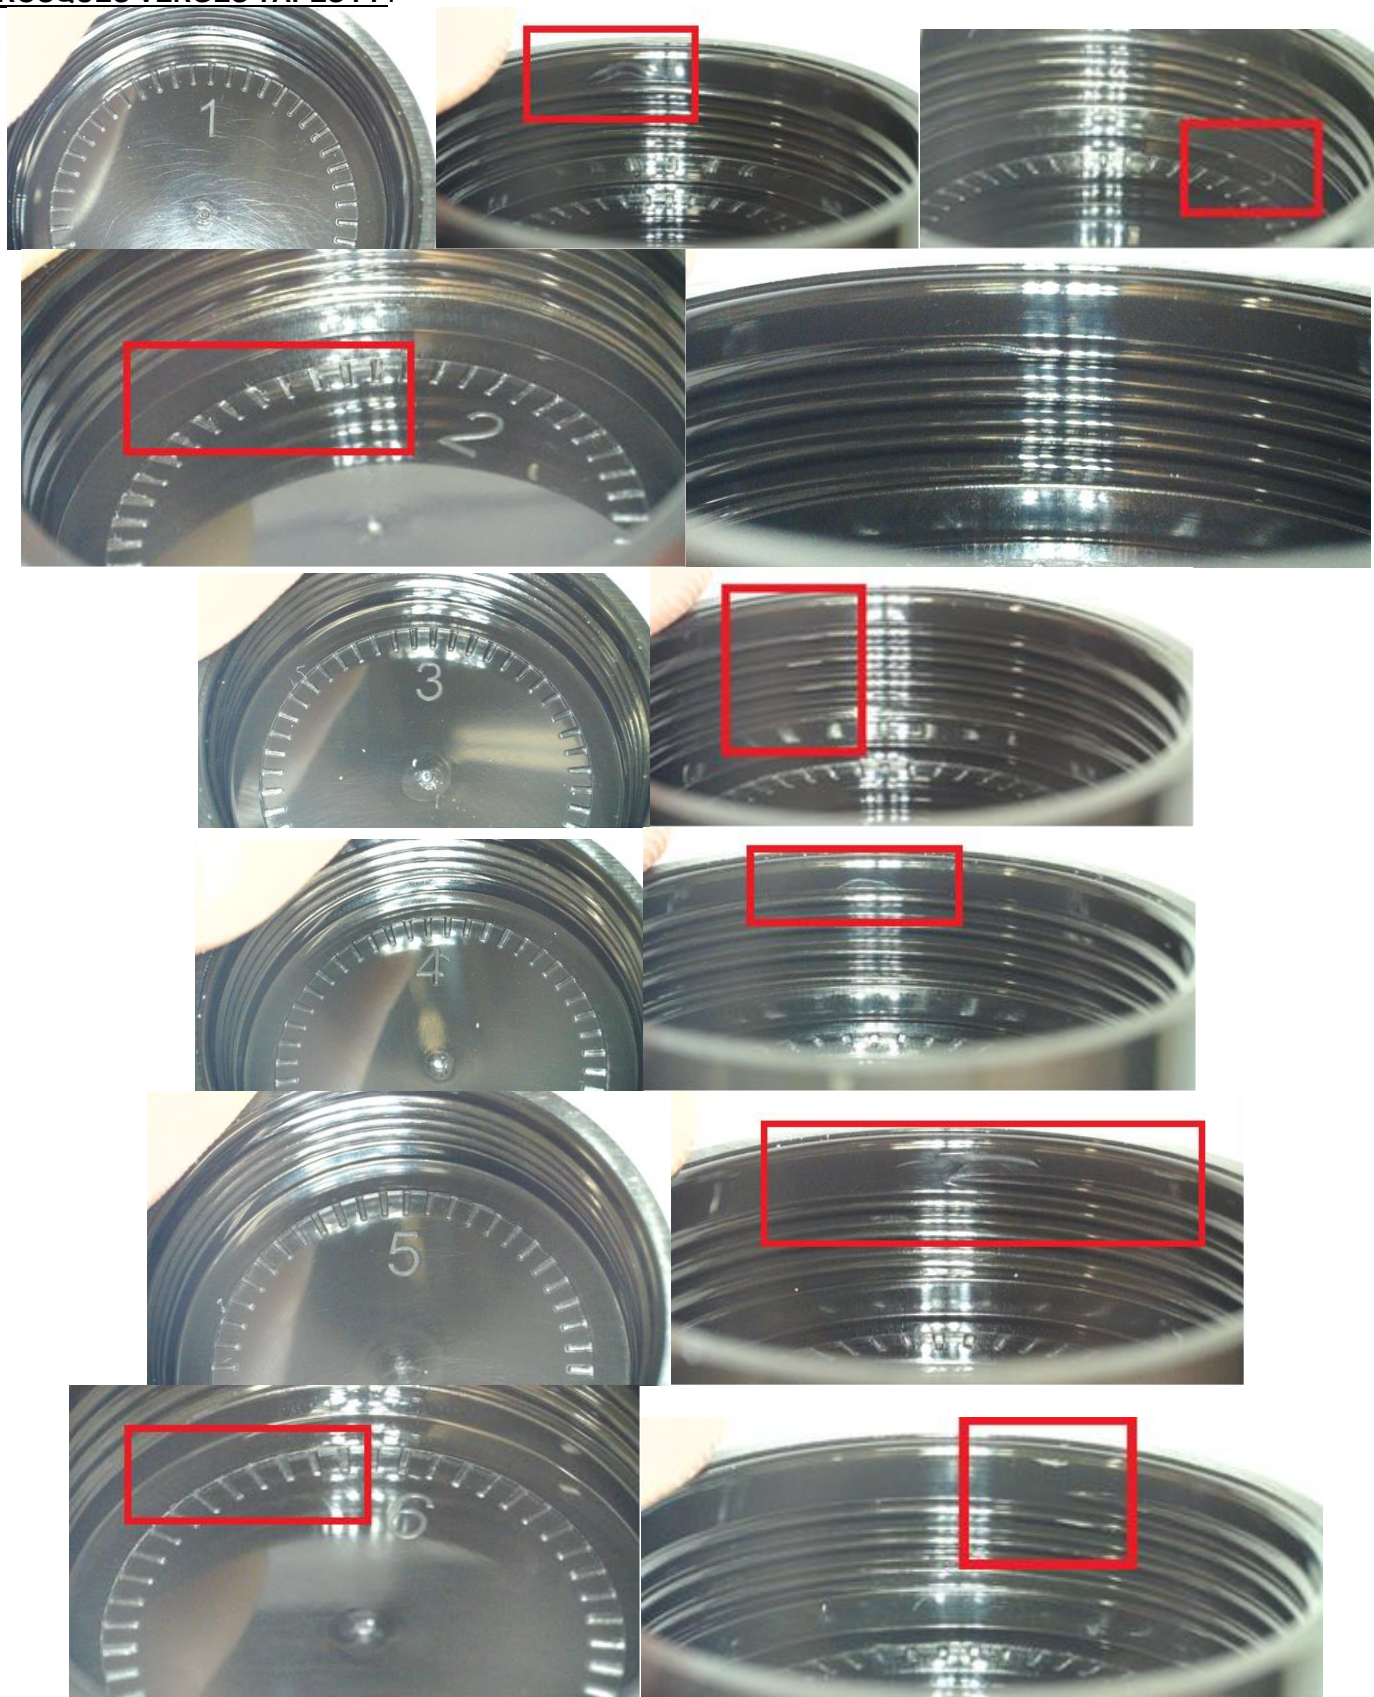
**1- ASPECTE:
ROSQUES VERGES TAPES PP:**

Les mostres fetes avui, torna a sortir una mica el relleu del antigiro a la superfície, i les proves també han sortit totes xispejades:

A falta de fer la contracció, les proves. Faig informe visual de la injecció de les tapes. Amb aquesta modificació/ prova han millorat, es veu que s'ha polit millor totes les figures, però encara hi ha tapes que surten amb marques d'injecció (1,4,5) o alguna es veu una mica de desgast a la rosca (3,6). El tema filets i broces, també ha millorat, però encara hi ha alguna dent dels anti-giros que arrastra una mica, la figura 2 i a la 6 també es veu una mica al aro. A part les tapes d'avui es torna a veure el antigiro per sobre. El xispejat entenc que es per falta d'escalfar el material.
