INFORME INYECCIÓN / CALIDAD				Molde nuevo : <input type="checkbox"/>
					Modificación: <input checked="" type="checkbox"/>
					Comparativa: <input type="checkbox"/>
Departamentos Implicados:	Inyección <input checked="" type="checkbox"/>	Calidad <input checked="" type="checkbox"/>	Sala C <input type="checkbox"/>	Almacén <input type="checkbox"/>	Otro <input type="checkbox"/>

Referencia: 1850/0/0 _ 1615/0/0

Denominación: Tapa mar mar 30ml / Interior tapa

El interior tapa tiene juego y el cliente se ha quejado (HORMETA).

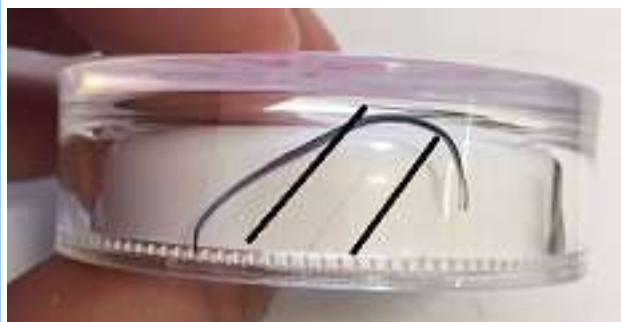
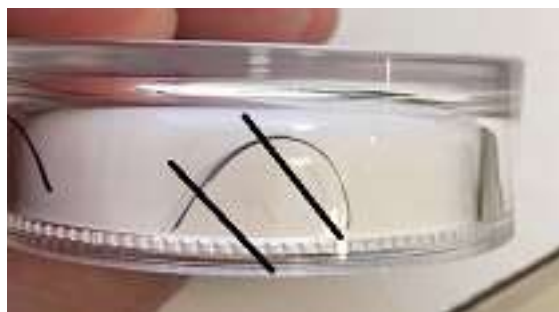
ANEXO 1

- Se han hecho en tres puntos de la tapa a 120° unas marcas para disminuir el diámetro y que el interior quede más apretado. Ha funcionado sólo en la figura RD, pero no se puede saber con un 100% de exactitud si no tiene juego debido a la rebaba de la tapa.
- La figura RD, al montar en máquina automática deja rebaba en interior (Anexo 1)**

- La figura RD sigue teniendo rebaba.
- La figura RB tiene un hilo en el PI.
- Se montan todas las figuras bien excepto la fig RD. (por culpa de la rebaba).

- Se ha solucionado el problema de la rebaba en la figura RD.
- Los interiores ya no tienen juego (ni blancos ni metalizados).
- Las pruebas anteriores se hicieron en SMMA (v00) las actuales en PMMA (v01), ya que nos urge fabricar para QIRINES.
