**INFORME DE PRESTACION DE SERVICIOS DE PROMOCION Y PREVENCION
ESTUDIO PARA DETERMINACIÓN DE NIVELES DE ILUMINACIÓN
EN PUESTOS DE TRABAJO DE LA EMPRESA**

MUNICIPIO CARMEN DE VIBORAL

CARMEN DE VIBORAL - ANTIOQUIA, 13 AGOSTO 2024

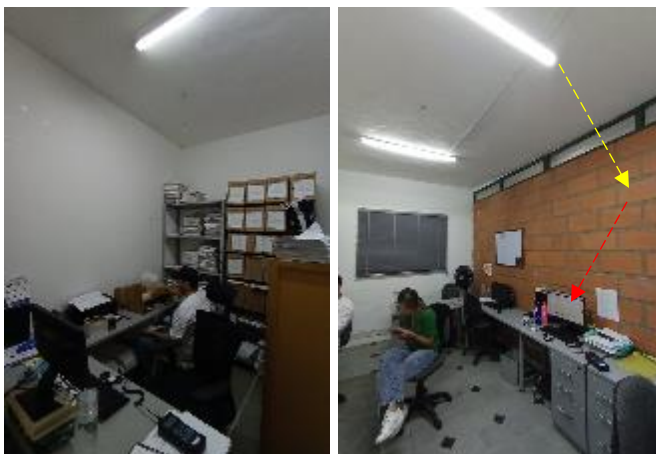
Espacios de trabajo sin luz natural, con superficies que desfavorecen la reflexión de la luz, la altura de las lámparas desfavorece la intensidad sobre los puestos de trabajo.

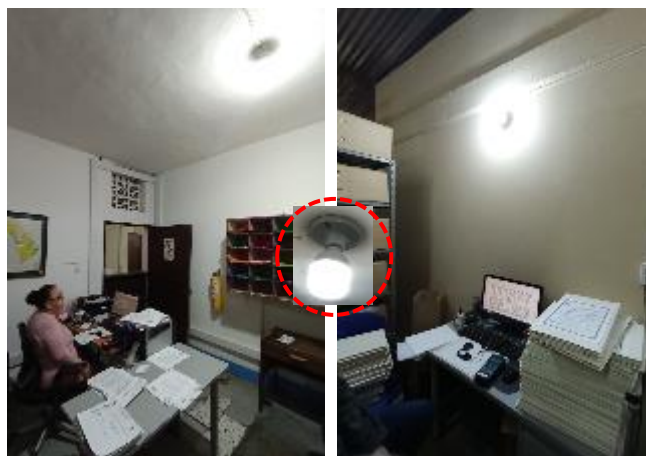
Se evidencian fuentes luminosas ineficientes, instaladas de manera general cubriendo varios puestos de trabajo

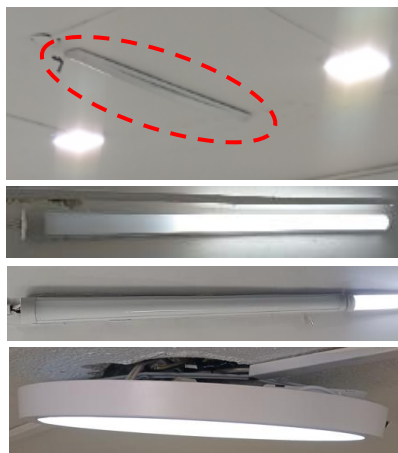
Luminarias sin funcionamiento, o con signos de deterioro.

- **Garantizar condiciones de mantenimiento de todo el sistema de alumbrado, con la reposición oportuna de luminarias malas y limpieza de estas**, evitar el efecto estroboscopia (destellos continuados) o cuando se observen manchas que empiezan a mostrar el desgaste de los aparatos luminosos; vale resaltar que dicha condición afecta la percepción visual del observador y fatiga el ojo.

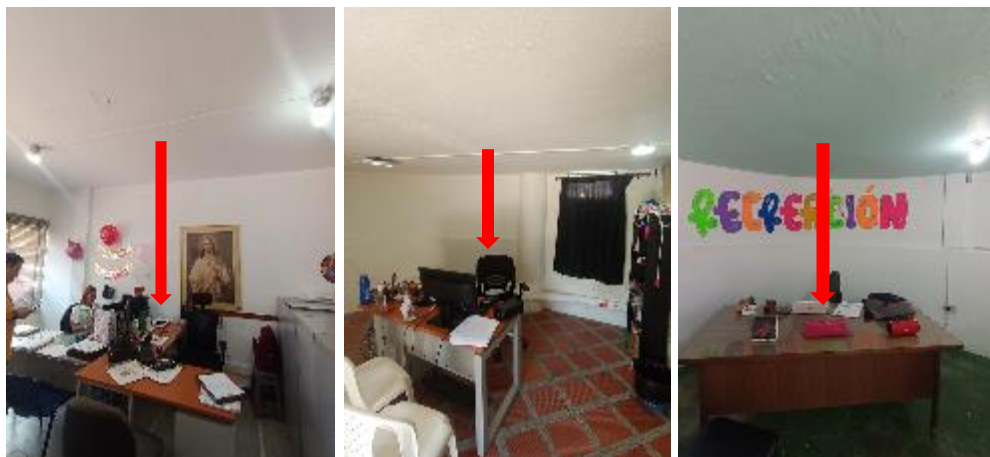
Luminarias desplazadas de los puestos con y sin aporte de iluminación natural.
