Rapport séance 02/02/2023

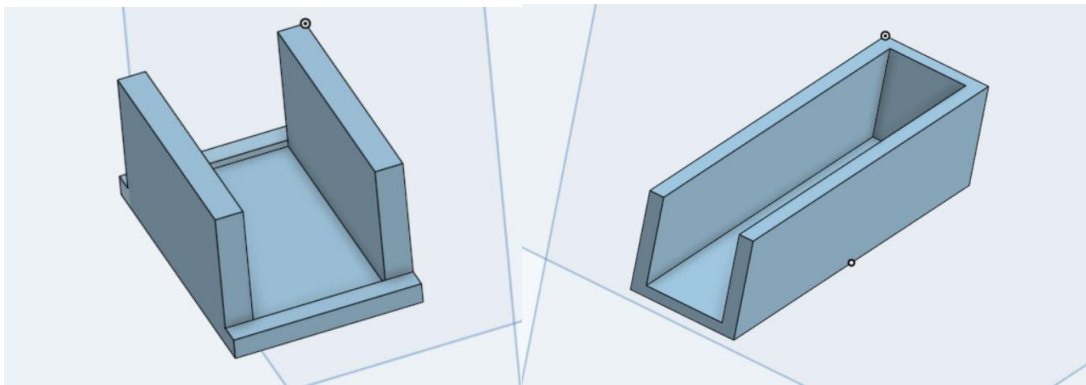
De plus j'ai dessiné les cales qui vont servir à caler les capteurs et les moteurs solénoïde derrière la planche.

Lors de cette séance, j'ai remplacé tous les capteurs électromagnétiques par des capteurs de lumières, car à travers le plexiglas, la lumière se détecte mieux. En effet, à travers les trous sur la planche, j'ai collé des disques de plexiglas que j'ai dessiné et découpé au préalable. Les capteurs ont été branchés, testés et approuvés.
