INFORMES DE NO CONFORMIDADES ACCIONES CORRECTIVAS Y/O PREVENTIVAS

Proceso Emisor:	Fecha:	Tipo NC	Estado NC	Proveedor
GESTIÓN DE CALIDAD	28/01/2021	EXTERNA	ABIERTA	COMUMAP

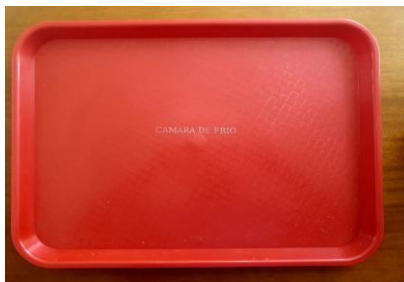
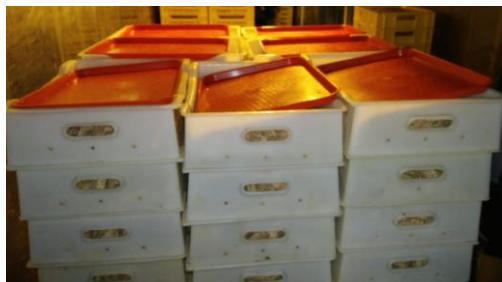
"En fecha 20 de Enero del 2021 durante el abastecimiento de lomos refrigerados por detector DM465 equipo rect canastillas continuas, al revisar se observan escorias metálicas oxidadas que estaban entre los lomos y trozos, la corresponden a las que se ubican al inicio del pallet.

No Identificada. Se revisó en planta COMUMAP toda la linea de proceso no identificado su origen

1. Las escorias metálicas fueron solicitadas y verificadas por el detector de metales GCS Safeline Advantage Mettler COMUMAP las mismas que fueron detectadas en su totalidad es decir detección al 100%

Retiro y revisión de canastillas positivas. Aviso al Proveedor

2. Al encontrarse las escorias en las primeras canastillas del pallet, como medida de seguridad luego de la etapa del Metales se han dispuesto colocar bandejas plasticas protegiendo el producto de cualquier amenaza o contaminación
