<p style="text-align: center;">SALICA DEL ECUADOR</p> <p style="text-align: center;">DPTO. DE CONTROL DE CALIDAD</p> <p style="text-align: center;">TRAZABILIDAD DE ENVASES/TAPAS POR PRODUCTO EN OBSERVACION</p>

Trazabilidad de:	<i>Envases</i>
Razón de la observación:	Defecto en cierre de proveedor y variación de registro
Código:	LS21088BGL/A10121S.
Referencia:	A101/21S.04SAM /CC01/21S.02SAM
Hora de lata con defecto:	17:14(defecto en cierre) 13:04-13:05(variación de registro)
Máquina Cerradora:	F
Proveedor de Envase/Tapa:	401X210
Fecha de Producción SAE:	29-mar-21
Turno:	1

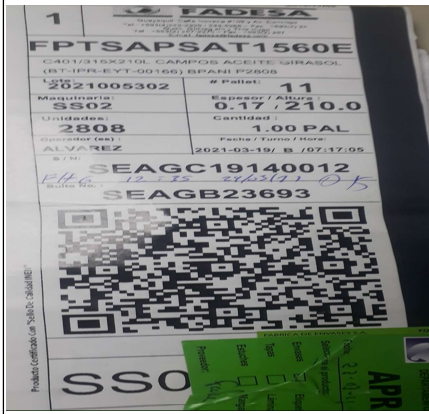
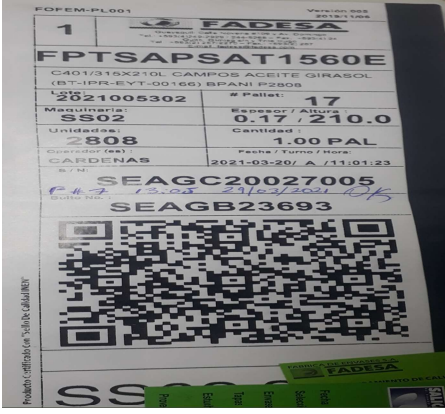
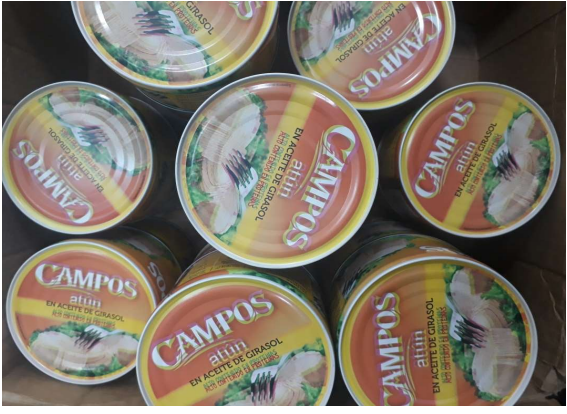
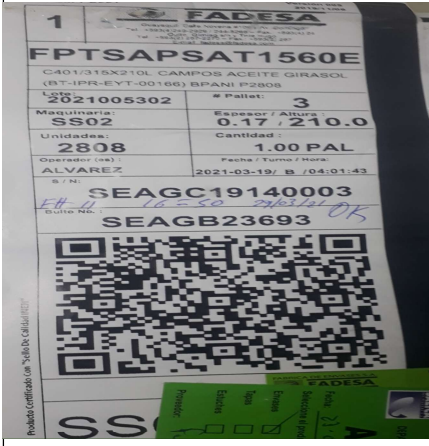
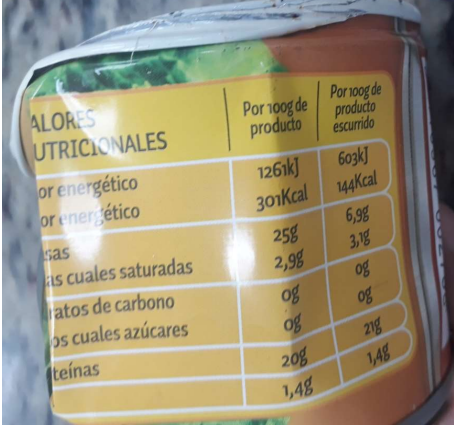
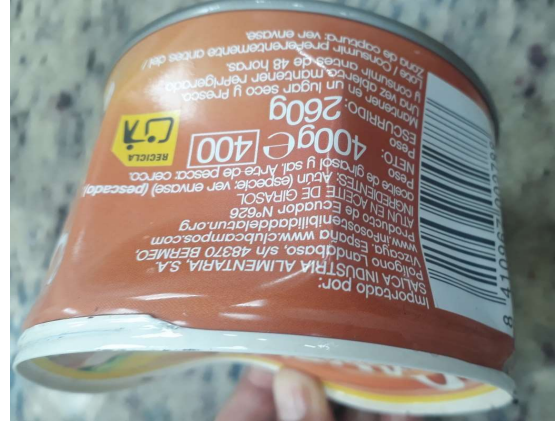
FOTOS DE TRAZABILIDAD DE FADESA

Nota : Novedad observada en area de etiquetado / encatonado. Separan 20 latas con defecto de variacion de registro y una lata con defecto en el cierre del proveedor.
